木造建物の諸性状と地震被害の関係について

——1968年十勝沖地震・1978年宮城県沖地震の調査から——

望月 利男* 宮野 道雄**

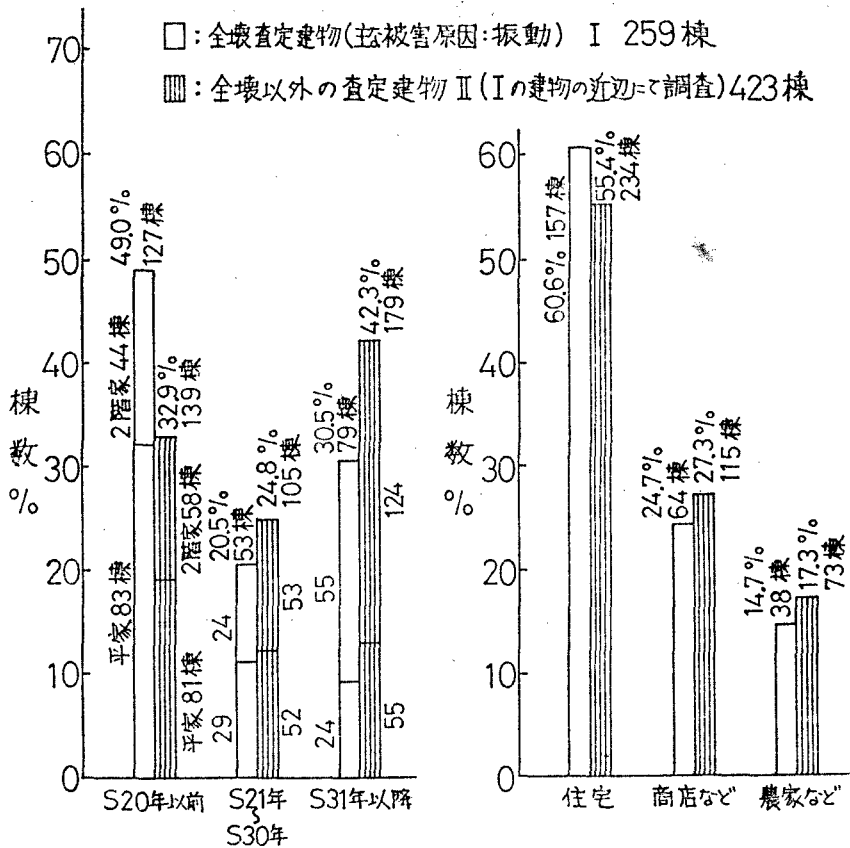
図-1 全壊査定建物とそれ以外の建物の建築年代・階数の比較

被害に寄与したであろうことは十分考えられる。図によれば、昭和20年以前に建てられた建物の比率は、全壊査定建物においては49.0%（振動による全壊建物調査総数259棟のうち127棟）、それ以外の建物では32.9%（調査総数423棟のうち139棟）となっており、明らかに前者の占める比率が高くなっている。いまここでの調査建物群が、それぞれ主として振動によって大きな被害をうけ、全壊と査定された建物ならびに、全壊が比較的集中した地区にあって全壊に至らなかった建物を代表する集団であるとみなしうるならば、両者の集団の諸性状の間の量的な比較が可能である。全壊査定建物に関する資料は、すでに述べたように青森県における全壊総数の約44%、被害の特に集中した前記5市町でいえば、総数742棟のうちの388棟、約53%に対して得られており、ほぼ、母集団を代表するサンプルと考えられる。一方、全壊以外の建物については、上記5市町的全壊集中地域における全壊以外の建物に対して調査したものであり、アンケートの郵送密度は高い（住宅地図1～2頁分の大部分の全壊以外の住家に発送している場合が多い）。ただ、回収

このような仮定条件を設けて図-1をみれば、両集団の建築年代構成間の関係は、まず、昭和20年以前の建物については、全壊査定建物が全調査建物中の49.0%を占め、また、それ以外の建物が全調査建物中の32.9%を占めることから、その比は、後者を1.0とすれば前者（全壊査定建物）は1.48となる。すなわち、建築年代が昭和20年以前といった古い建物が、全壊査定建物集団においては、それ以外の集団に比べて1.48倍多く含まれていることを示す。一方、昭和21年以降に建てられた建物に関する同様な比率は、昭和21年～30年で0.82：1.0（20.5%：24.9%）、昭和31年以降では、0.72：1.0（30.5%：42.3%）と、全壊査定建物群に占める比較的新しい建物の比率は、それ以外の建物群のそれに比べて小さくなっている。この操作は、全壊以外の建物集団の各建築年代の棟数比に対し、全壊査定建物集団のそれぞれの年代の棟数

比が何倍になっているかをみたものであり、結果は、それぞれ古い方から、1.48, 0.82, 0.72となっており（全て1.0なら、両集団の建築年代分布の間に差異はないことになる）。建築年代が建物被害に大きく寄与したことを示している。

すなわち、この結果は建物の建築年代間の全壊棟数比率の差異を量的に推測させるものであり、昭和31年以降の建物の全壊棟数比（倍率）を1.0とすれば、昭和21年～30年の建物では、その1.14倍、昭和20年以前の建物では、2.06倍を示す。結論として、この地震においては、昭和20年以前に建てられた建物は、昭和31年以降の建物の2.06倍の比率で全壊したことになる。一方、昭和21年～30年と31年以降では、1.14:1.0であるから大きな差異はない。したがって、この建築年代区分を昭和20年以前と昭和21年以降に大別すれば、図一1から、1.48 (49.0%/32.9%) : 0.76 (51.0%/67.1%) となり、全壊棟数比（倍率）は1.95:1.0が得られる。

図一1にはまたそれぞれの建築年代ごとに階数を、平家、2階家として棟数で示してある。I、IIとも年代が新しくなるに従い、2階建の占める割合が増加しているが、建築年代を考慮しつつ、階数が被害におよぼした寄与について考えてみる。まず、昭和20年以前の建物では

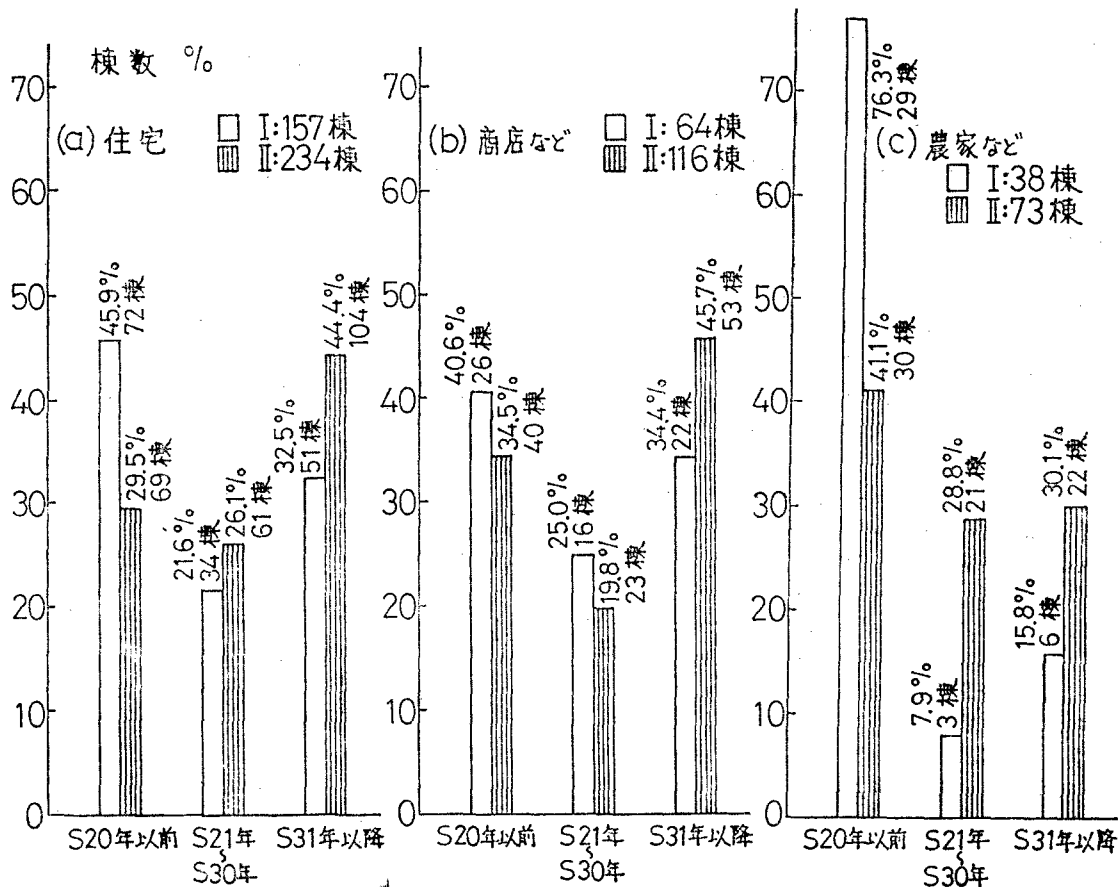
図-3 全壊査定建物とそれ以外の建物の用途別建築年代構成の比較

図一3(a), (b), (c)は、全壊査定建物Iとそれ以外の建物IIを用途別にみた建築年代分布の比較である。いずれの用途においても昭和20年以前といった古い建物の全壊棟数比が、I>IIとなっているが、特に農家などにおいて著しい。ただ、この場合は、用途区分などのため、それぞれの年代の棟数が減ることから、昭和20年以前と昭和21年以降に大別して、前記、図一1に対すると同様な操作を行えば、

となり、全体では、すでに求めたように1.95:1.0であるから、用途別でみた場合、古い農家の全壊棟数比(倍率)が目立つ。

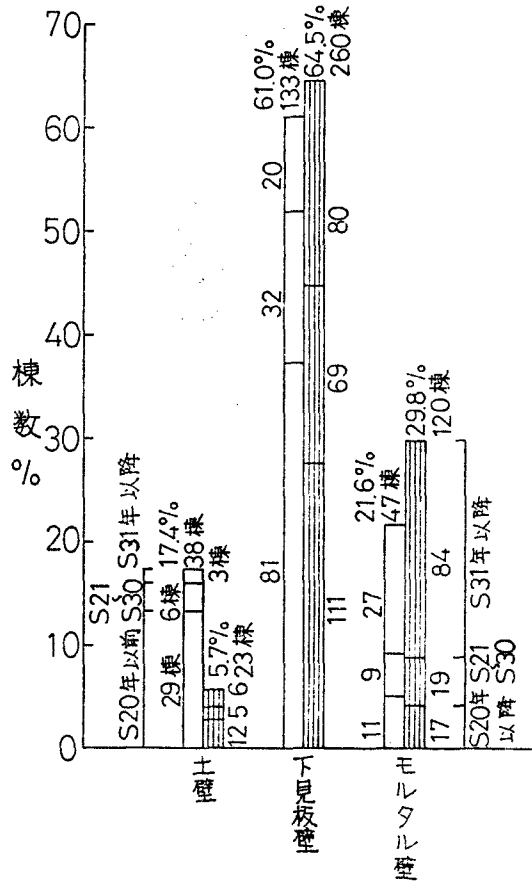
図-4 全壊査定建物とそれ以外の建物の主な外壁（建築年代）の比較

図-4は、全壊査定建物Iとそれ以外の建物IIの主な外壁構成(分布)の比較であり、建築年代区分も併わせて示してある。この地域の特性は、比較的新しい建物(地震当時)でも前述した押縁下見板張りが極めて多く用いられていることにある。これらの基礎は、古い土壁構造のものと同様に、コンクリート布基礎でない場合が多い。昭和25年に建築基準法が制定されたとはいえ、一般の木造建物の建築確認申請の義務が、都市計画区域に限られることと関連すると思われるが、基礎から推察し

図から土壁の全壊棟数比率が高いのは明白であるが、モルタル壁との比較で、前述と同様にして量的に表現してみれば、

となり、実に土壁の建物は、モルタル壁の建物の4.24倍の全壊棟数比率を示している。板壁は1.32倍である。

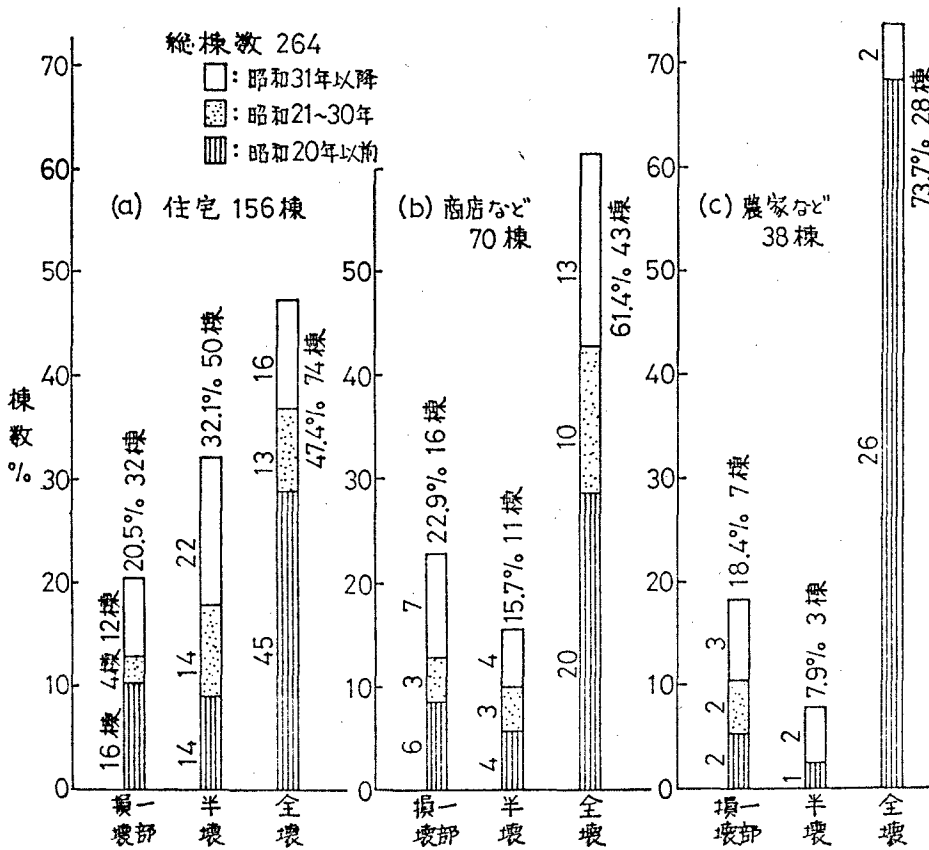
図5 全壊査定建物の被害再区分 (用途別建築年代と被害の関係)

図-5は、その結果として全壊、半壊、一部損壊の棟数%を用途、建築年代別に示したものである。なお、被害判定の基準は、図中に概説してあるが、金額は当時の値である。完全に倒壊した、被害が大きく居住に耐えないためと壊した、当時の金額で復旧に300万円以上要したなど、全壊とみなしうるほどの大被害をうけた住家は、図-5の各項目が判明している264棟中、145棟、55%である。半壊の判定は、ややあいまいであるが、復旧費100万円以上300万円未満、あるいは柱が折れた、傾斜大など壊すほどではなかったにしろ大きな被害をうけた住家とすれば、64棟、24.2%となる。一方、一部損壊は、復旧費100万円未満、あるいは全般にわたる被害状況が比較的軽微な場合としたが、これは55棟、20.8%である。

用途についていえば、図-2では、住宅の全壊棟数比倍率が、商店、農家などに比べて高かったわけであるが、図-5によれば、再区分された全壊棟数%は、住宅が最も低くなっている。いま、上記と同様にして、全壊棟数比%（倍率）を求めてみれば、住宅を1.0として、商店など1.18、農家など1.26となり、図-2とは逆に、住宅が最も大被害をうけた比率が低くなっている。

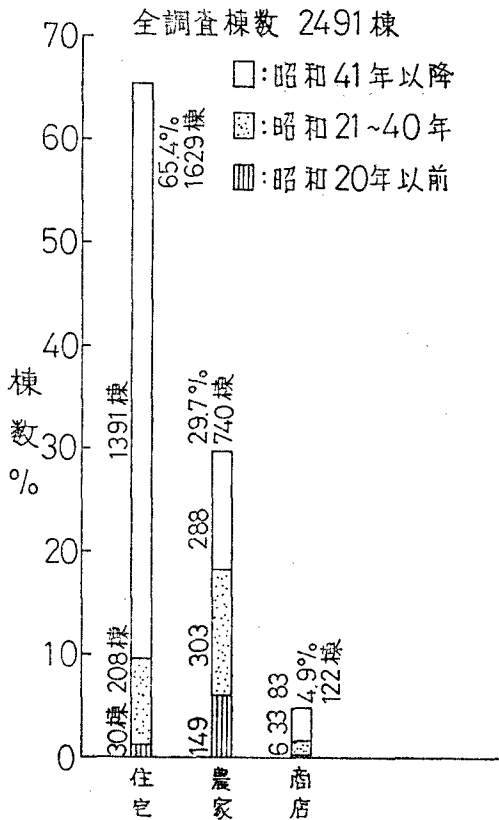
図-6 調査家屋の用途・建築年代内訳

示したものであり、調査対象地域の特性がわかる。すなわち、この地域は、従来、農家などの小集落が点在するほかは、ほとんど田畑であったところである。しかし、最近、十数年来の仙台市の市街地の拡大は、この地域にも及び仙台旧市街地並びに新設商工業団地への通勤者の住宅(専用住宅)が急増している。したがって、マクロにみれば、調査地域は、典型的な新興住宅地といえる。

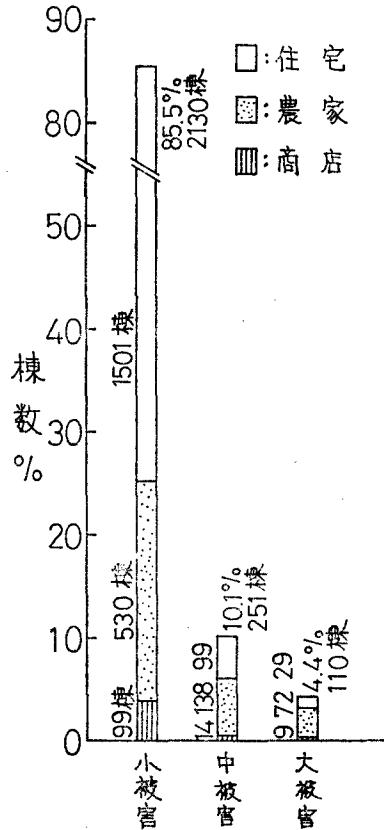
図-7 調査家屋(用途別)被害区分

図-7、図-8は、調査建物の用途、建築年代と被害の関係を示したものである。明らかに建築年代の古い建物が、また、農家、商店が専用住宅(図では、単に住宅としている)より被害棟数%が大きい。両図から構造的にみてほぼ全壊ないしそれに準ずると思われる大被害建物は、調査総数2,491棟中、110棟、44%である。また、ここにいる中被害(半壊程度に相当)は、251棟、10.1%である。なお、いずれも、ほぼ振動被害とみなせる。

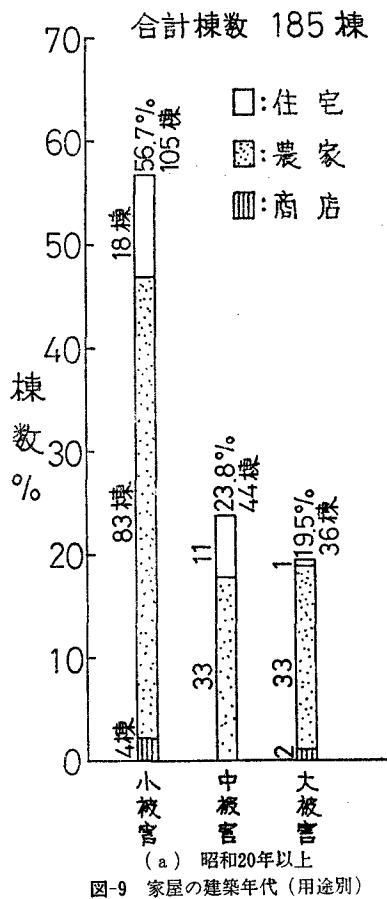
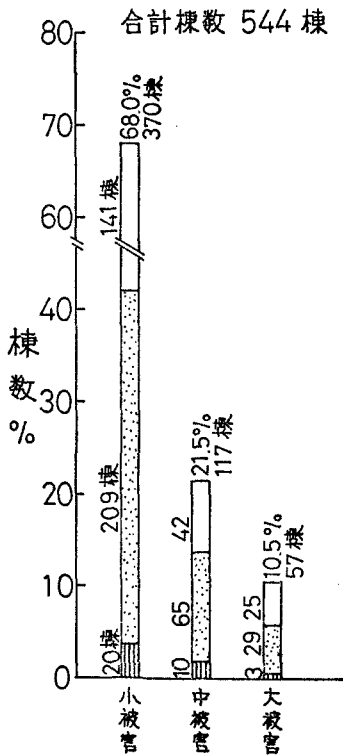
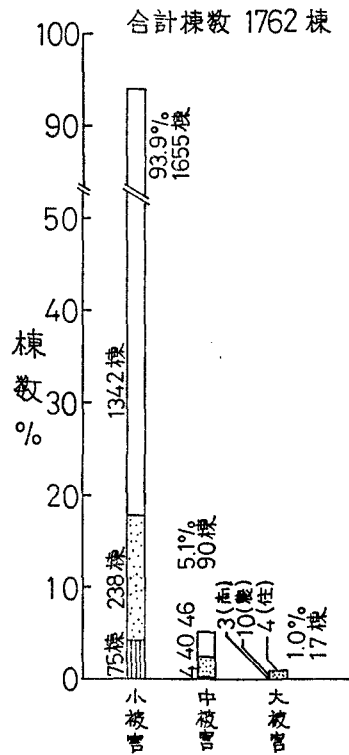
図-9 (a) 家屋の建築年代（用途別）と被害の関係

図-9は、建築年代と被害の関係である。(a), (b), (c)は、それぞれ昭和20年以前(185棟)、昭和21年~40年(544棟)、昭和41年以降(1,762棟)に建てられた建物の被害内訳であるが、建築年代による被害比率の差異は

著しい。すなわち、大被害についていえば、それぞれ、19.5%、10.5%、1.0%であり、特に昭和41年以降の年代の建物で大被害をうけたものは、1.0%に過ぎず、昭和20年以前の19.5%は、いうに及ばず、昭和21年~40年の10.5%をも大きく引き離している。中被害は、大被害におけるほどの大きな違いはないが、それでも23.8% : 21.5% : 5.1%と昭和41年以降に建てられた建物が、それ以前の建物に比べ、その比率は著しく低い。因みに、中程度の被害（おおまかには半壊）以上の被害棟数の比率でみれば、3種の年代区分順に43.2%（185棟中、80棟）、32.0%（544棟中、174棟）、6.1%（1,762棟中、107棟）となる。

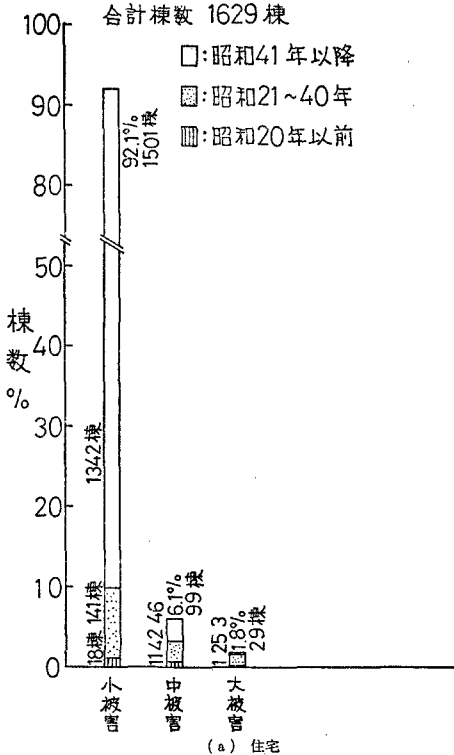
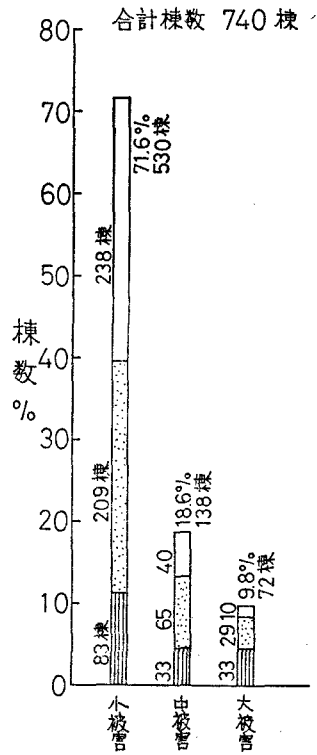
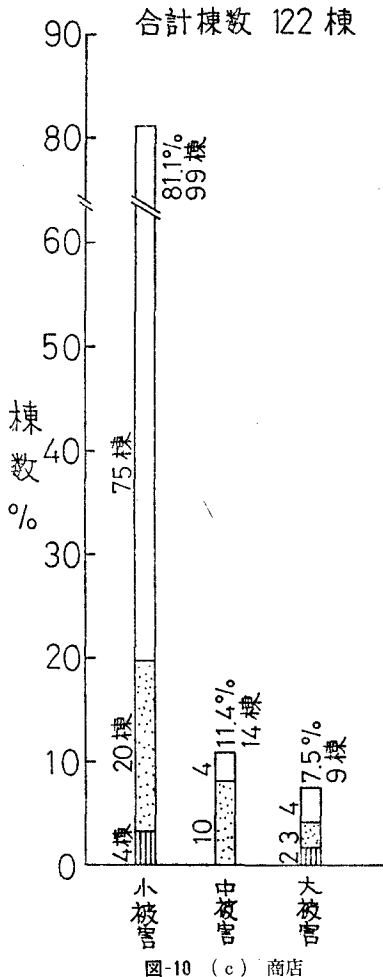
図-10 (a) 住宅

図-10は、建物用途と被害の関係である。(a), (b), (c)は、それぞれ住宅、農家、商店の被害内訳であるが、農家、商店の被害棟数に比べ、住宅のそれは目立って低い。すなわち、大被害でみれば、住宅1.8%、農家9.8%、商店7.5%であるから、住宅を1.0とすれば、農家5.4倍、商店4.2倍、中被害以上としても、7.9%（1,629

棟中、128棟、28.4%（740棟中、210棟）、18.9%（122棟中、23棟）、したがって、1 : 3.6 : 2.4ということになる。このことは、最近の建物（昭和41年以降）に限ってみれば、さらに大きな差異となり、大被害の住宅、農家、商店の棟数比率は、0.2%（1,391棟中、3棟） : 3.4%（295棟中、10棟） : 4.8%（83棟中、4棟） = 1.0 : 15.9 : 22.3となっている。

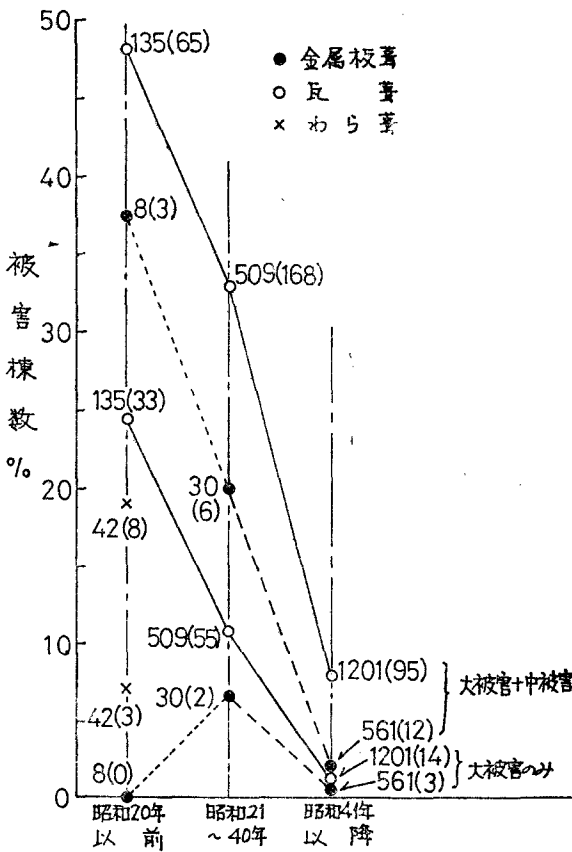
図-12 屋根葺材と被害棟数比 (%) の関係。

図-12は、屋根葺材と被害棟数比の関係である。明らかに、瓦葺建物の被害棟数比は、いずれの建築年代とも金属板葺建物のそれを上まわる。わら（かや）葺建物は、建築年代が昭和20年以前に限られるが、被害棟数比は意外に低く、大被害+中被害の棟数比では、約9%（42棟中、8棟）と、37.5%（8棟中、3棟）の金属板葺建物より低い比率を示している。ただし、大被害に限れば、この比率は逆転する。

以上、建築年代による屋根葺材の偏りなどのため、部分的には説明しきれないところもあるが、全体的にみれば、屋根材の重さと被害の間には、相関性が認められる。ただ、中被害も含めて考えた場合には、屋根材自体の被害（瓦の移動・落下）も被害程度の判定に組みこまれていることを留意する必要がある。

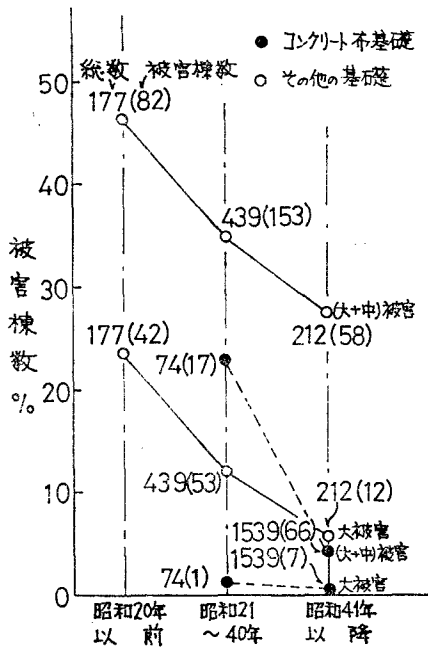
図-13 基礎と被害棟数比 (%) の関係

基礎と主要な壁がどのような構法によっているかは、建物の耐震性を判断する場合、大きな目安になる。図-13は、調査した建物の基礎と被害棟数比の関係である。昭和20年以前の建物の基礎が、全てコンクリート布基礎以外であるのは、理解できるが、昭和21年~40年の建物の85.6%（513棟中、439棟）が、切石を連続的に並べた基礎あるいは独立基礎（この基礎は、全建築年代合計で9棟のみ）である点は、予想外であった。これは、前述したように、一般の木造建物の建築確認申請義務が、都市計画区域に限定されていたことと関連するのであろうが、昭和41年以降においてもなお、12.1%（1,751棟中、212棟）の建物の基礎に切石の連続基礎がみられた（この年代の建物に独立基礎はない）。

図が示すように、基礎と被害の関係は明瞭である。大被害に限れば、コンクリート布基礎の建物の総数1,613棟中、8棟（0.5%）、一方、それ以外の基礎の建物では、828棟中、107棟（12.9%）が被害をうけたことになる。

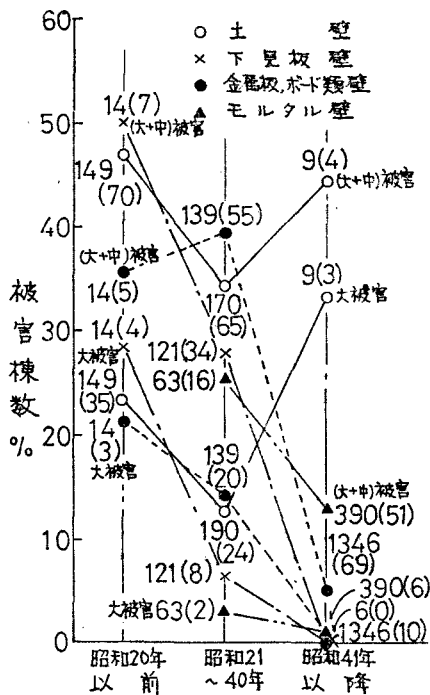
図-14 主な外周壁材と被害棟数比の関係

主要な外周壁がどのような材料であれ、昭和20年以前の建物は全てコンクリート布基礎以外の基礎（すなわち、耐力壁式ではなく大黒柱式と考えられる）であり、マクロにみれば、建物全体としての耐震性に大きな差異はなかったようであり、いずれの壁材の場合も20%台の大被害棟数比を示している。

昭和21~40年の建物も、その大多数は前述したようにコンクリート布基礎ではない(85.6%)。それらの建物が有効な耐力壁をもっていることは考えにくい、被害棟数比は昭和21年以前の建物に比べ、かなり減じているとともに、被害棟数比にかなりの幅を生じている。これを大被害についてみれば、この年代に登場してきたモルタル壁が最も低く、約3.2%(63棟中、2棟)、金属板、ボード類の壁が最も高く14.4%(139棟中、20棟)となっている。ただし、この年代までの金属板、ボード類は、比較的最近の壁材として開発されたものではなく、単に土壁、下見板壁などを被覆した構造であろう(ほとんどが薄鉄板)。一方、図-13によれば、比率としては小さいが、この年代で使われるようになってきたコンクリート布基礎の建物は、74棟中、1棟のみが大被害をうけたに過ぎない。これは、外見上はどうあれ、不備な基礎上に有効な耐力壁は存在しえない(あるいは、そのような配慮はなされていない)ことを意味する。なお、コンクリート布基礎で大被害をうけた上記1棟は、外壁を薄鉄板

昭和41年以降の建物では、土壁、下見板(押縁下見板張)壁は激減し、総調査棟数1,751棟中、前者は9棟、後者は6棟に過ぎない。土壁の9棟の基礎は、7棟が切石であり、そのうち3棟が大被害をうけている。下見板壁の6棟のうち、5棟はコンクリート布基礎であるが、残りの1棟(切石基礎)を含め、いずれも小被害にとどまっている。コンクリート布基礎の建物で大被害をうけた7棟の壁の内訳は、モルタルが5棟、金属板、ボード類が2棟である。コンクリート布基礎の総調査棟数は、前者が347棟、後者は1,185棟であるから、大被害をうけた棟数比は、前者が1.44%、後者は0.17%である。この年代で、コンクリート布基礎をもつ建物の金属板、ボード類の壁は、ほとんど壁用につくられた建材から成るものであり、その耐震性はモルタル壁などに比べ、かなり高いといえそうである。
