仙台市におけるブロック塀の調査報告

—1978年宮城県沖地震によるその被害と地形の関係並びに残存塀との比較—

ON THE ACTUAL CONDITIONS OF REINFORCED BLOCK WALLS IN SENDAI CITY

Comprehensive Urban Studies, No. 11, 1980, pp. 39—46

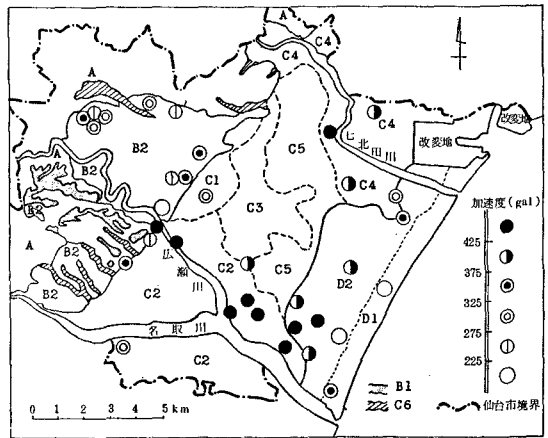
図一 仙台市の地形区分と推定加速度(墓石による)

図1は、仙台市の地形の大略的な区分表示である。図中には墓石の転倒調査による幾つかの地形に対する推定加速度も示してある。図2は、図1の幾つかの地形内をさらに細分化した場合の、各微地形におけるブロック塀の倒壊率、木造住家（建物）、被害率、負傷者の人口に対する発生率（負傷者数は仙台市が行ったアンケート調査による）を示したものである。

なお、表1で図1の各地地形の表層地盤の大略を説明している。したがって、表1と図1を対応させれば、各地形の表層地盤の概略は理解しうる。また、そのような観点から図2の各種被害（率）をみれば、ほぼ地盤の悪いところほど被害程度が高くなっていることはわかる。ただし、望月・宮野（1979）の調査結果が示すように木造住家は建築年代により、その耐震性は大きく異なる

地形C3は鉦町が属する地形で、RC造建物が少なからぬ被害をうけた。ブロック塀もその地形で最高の倒壊率14.3%を示している。また全般的に、ブロック塀の倒壊率の高い地形では住家被害率、人的被害率も高く、墓石調査結果とも良く調和する(図1、図2)。このような調査を前提とし、地形C3に属する遠見塚二丁目を、また大規模な切土・盛土を行っているため丘陵地あるいは一般の人工平坦化地としては少なからぬ被害を生じた旭ヶ丘一丁目(B1)を以下に示す地震後、存在するブロック塀の調査地として選定した。これらの地区はいずれも前述したように、それぞれの地形内でも比較的被害が集中したところである(仙台市のアンケート調査も参照した)。

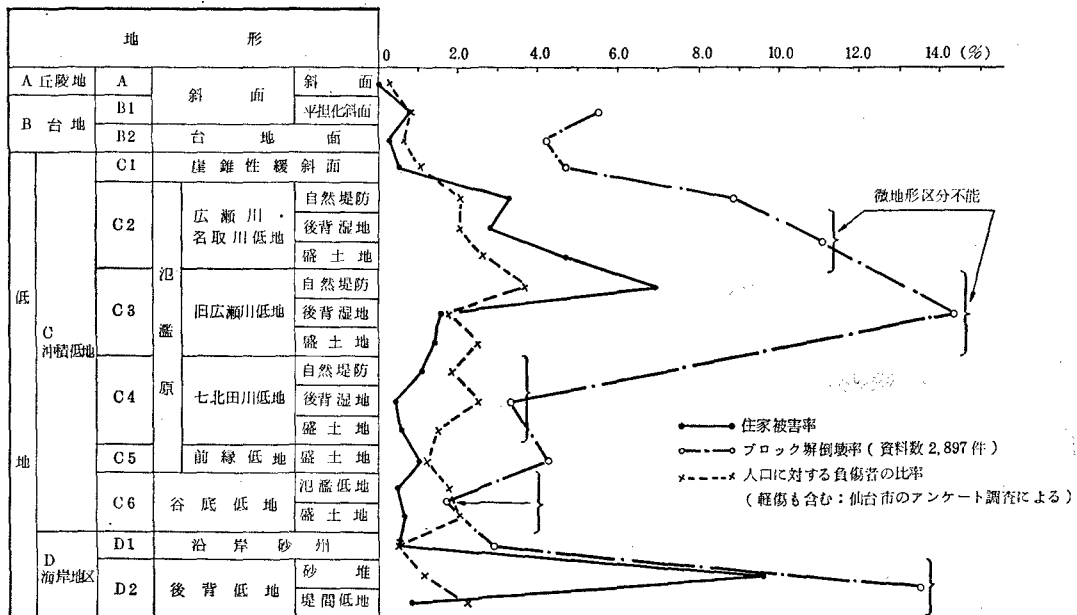
図二 仙台市の地形と住家・ブロック塀・人的被害の関係

表2の調査件数は、地域的にはランダムに調査された四戸・田代らの資料を各地形に分類し、望月・宮野らの資料に加え、各地形において実際に生じたであろうブロック塀の被害率にできるだけ近い数値を推定しようとしているが、上述の理由から全般的にやや大きめの値となっている可能性はある。表2、図2によれば、全般的に地盤の悪い沖積低地で倒壊率は高いが、谷底低地C6では低い。しかし、亀裂・部分的落下(中小被害件数)などを含めた被害率でみれば、C6はC3に次いで高い数値を示している。

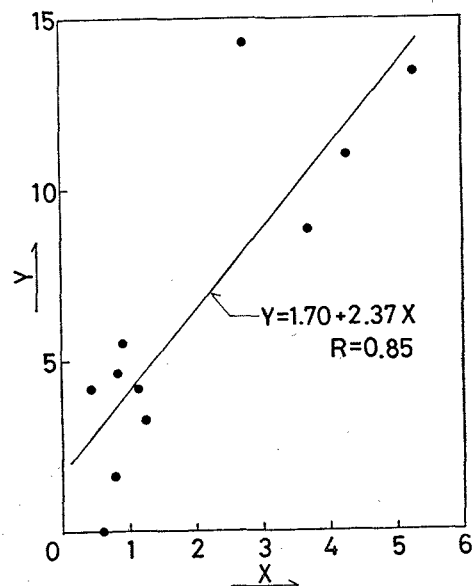
図 3 住家震害率 X とブロック塀倒壊率 Y の関係

なお、図 3 は、ブロック塀の倒壊率の予測のために作

成した。すなわち、各地の防災会議等の地震時被害予測において、木造建物の被害予測は重要な課題として扱われている。それゆえ、木造住家の被害(率)とブロック塀の倒壊率の間の関係を定量化すれば、予測される地震動のレベルにより限定されるにしろ、ブロック塀の被害予測もある程度可能になろう。また、図3では住家については震害率(= (全壊戸数+0.5×半壊戸数+0.01×一部損壊戸数) / 世帯数) × 100%)を用いている。ここで一部損壊戸数を取り入れたのは、半壊戸数が生じない地域でもブロック塀の倒壊は生じている地域が少なからずあるからである。また、一部損壊戸数のウェイト0.01は、相関係数Rが最大になるように決定した。なお、図3上のプロット(各点)は、図1、表2、表3の各地形における値に対応する。
