## 現地踏査・ヒヤリングに基づく 地震動の強さと木造住家の被害状況

望月利男\*・荏本孝久\*\*・松田磐余\*\*\*

### 要 約

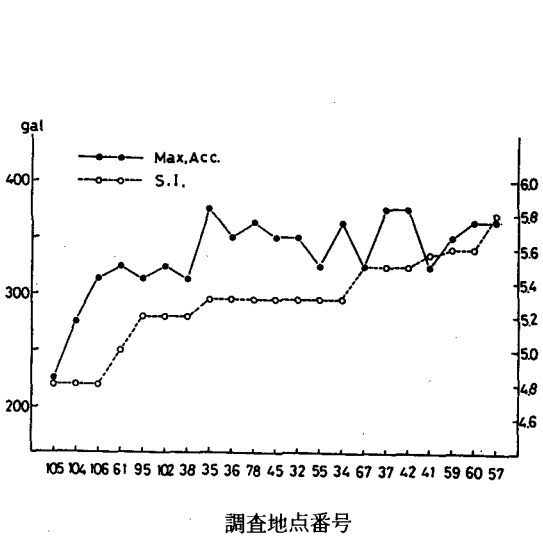
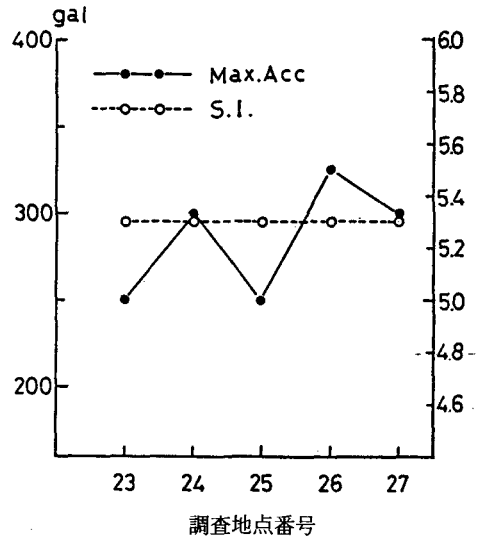
図一4 (a) 調査地点の最大加速度(墓石調査)と震度の対応

図-4には、アンケート調査を実施した各地点において墓石調査から推定された最大加速度の分布を示した。横軸の番号は調査地点の番号を示し、図-1の番号と対応し、かつまた墓石調査地点の番号と対応している。最大推定加速度値の最大値は375 gal程度で、No. 35, No. 37とNo. 42地点であり最小値は、225 gal程度でNo. 105地点である。

一方、広範囲の地域の震度分布調査については、通信アンケート調査方法が用いられており、太田、後藤らは上記方式を用いて北海道・東北地方の各市町村における震度分布を気象庁震度階として算定した。その結果を図-4に示し、墓石調査結果との比較を実施した。その結果、墓石調査による推定最大加速度値には多少のバラツキが見られるが、震度(S.I.)が増加するに伴い、最大加速度値も増加する傾向が見られ、その平均的な対応関係は調和的である。しかしながら、J.M.A震度階に対する最大加速度値の範囲を考えれば、その値は墓石調査結果に基づく最大推定加速度値と一致せず、むしろ、墓石調査結果による値の方が大きな値を示している。

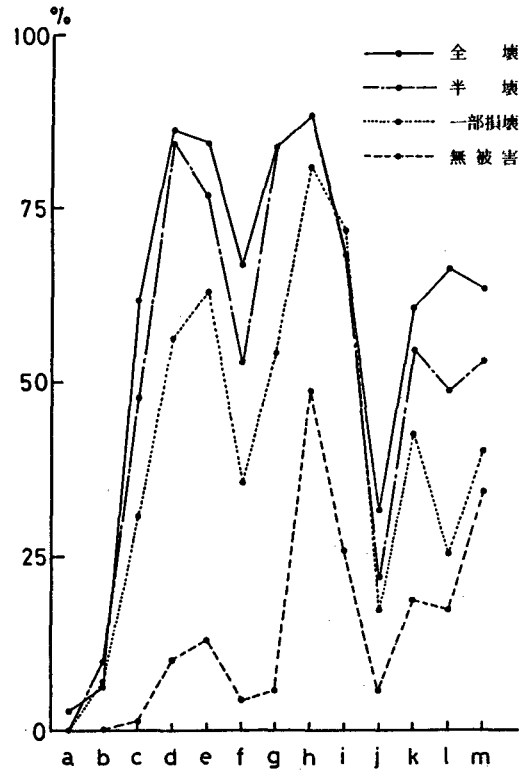
図-6 能代市における建物および周辺施設の被害  
(非液化化地域)

大推定加速度値の大きさと調和的な傾向は見られず、むしろ特定な地域、例えばNo. 34あるいはNo. 95といった地点において各傾向の被害発生比率が高くなる傾向が認められ、特徴的な傾向を示している。一方、能代市においては、建物および周辺の被害発生比率は極めて大きく、非液化化地域の建物および周辺の被害発生比率よりも高い。特に、破断、沈下、傾斜、基礎の破断、キレツ、カベのキレツの被害発生比率が高く、全壊と判定された建物ほどその比率は高い。

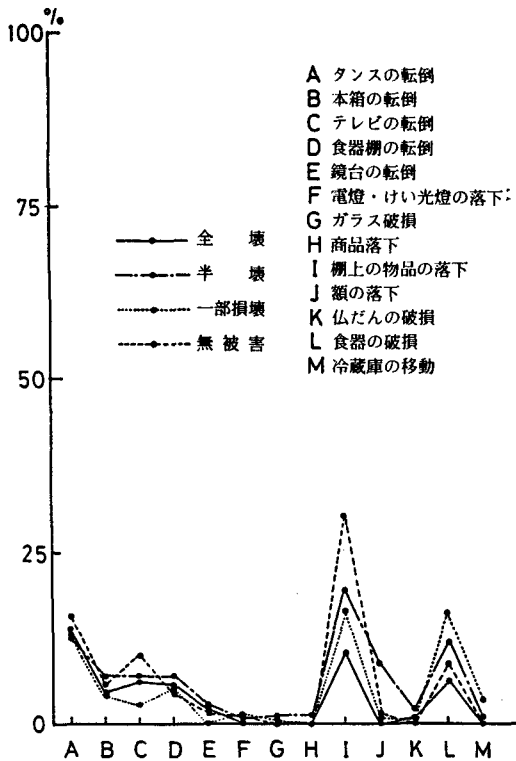
図-8 能代市における家具等の被害  
(非液化化地域)

特にタンス・テレビ等の転倒と棚上の物品の落下・食器破損等の発生比率が高く、被害の発生比率は建物の被害の傾向と同様に震度分布とは調和的でなくやはり、No. 38, No. 34といった特定の地域において高い傾向を示している。一方、能代市の調査結果においても、タンス・テレビ転倒および棚上の物品落下ならびに食器破損の被害発生比率が高いが、その比率は非液化化地域であるような地域の値に比べると相対的に低い傾向が見られる。

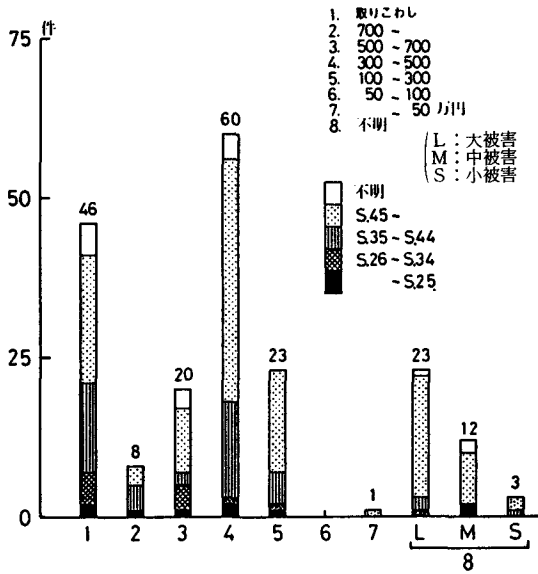
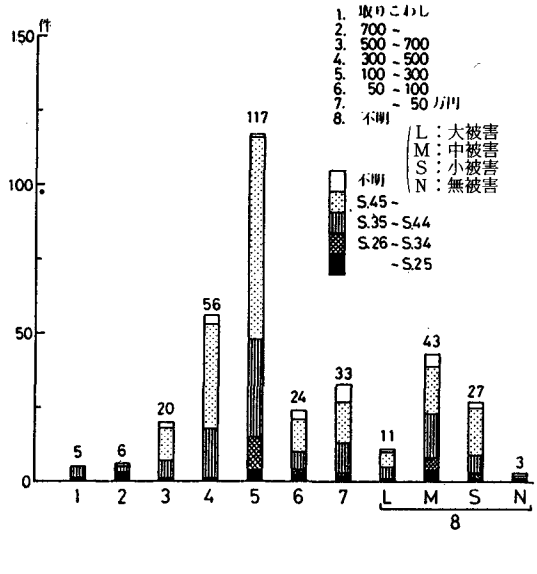
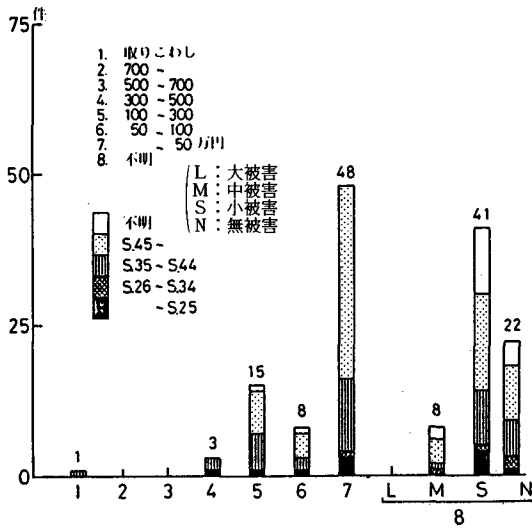
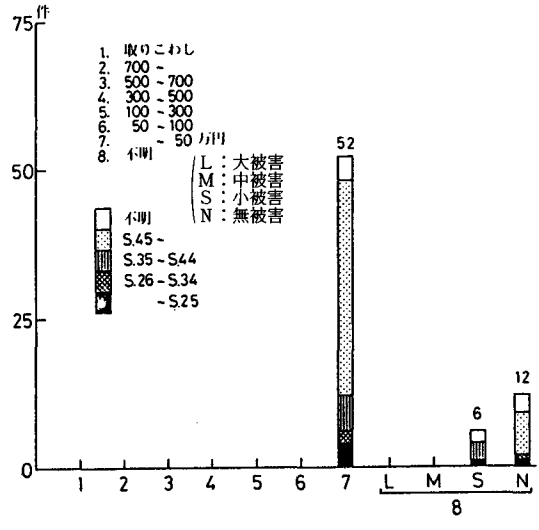
能代市においての液化化集中地域の調査棟数は、757棟であり、そのうち全壊・半壊・一部損壊・無被害が判定されている。この結果によれば、全壊率は25.9%であり被害率は48.7%である。一方、それらの判定結果に基づいて各判定別に復旧費を建築年代別に分類して示したものが図-9である。図より全壊・半壊と判定された建物でもその復旧費には極めてバラツキが見られ、特に全壊と判定された建物でも復旧費が100~500万円程度のものが多数分布している。そこで、復旧費については700万円以上、あるいは取りこわしの建物を全壊とし、300~700万円の復旧費を要するものを半壊とし、300万円以下を一部損壊程度と見なしてその棟数分布を示すと図-9となる。この結果によれば、全壊率8.6%、被害率18.9%となる。この結果と前述の被害判定にもとづく全壊率・被害率ではこの値に極めて大きな相違があり、実質的な被害の判定を明確にする必要性が指適される。
