## 1984年長野県西部地震の震度と家屋被害

—— 木曾郡王滝村 ——

## SEISMIC INTENSITY AND DAMAGE OF WOODEN DWELLING STRUCTURES IN THE NAGANOKEN-SEIBU EARTHQUAKE OF 1984

*Comprehensive Urban Studies*, No. 26, pp. 87-99

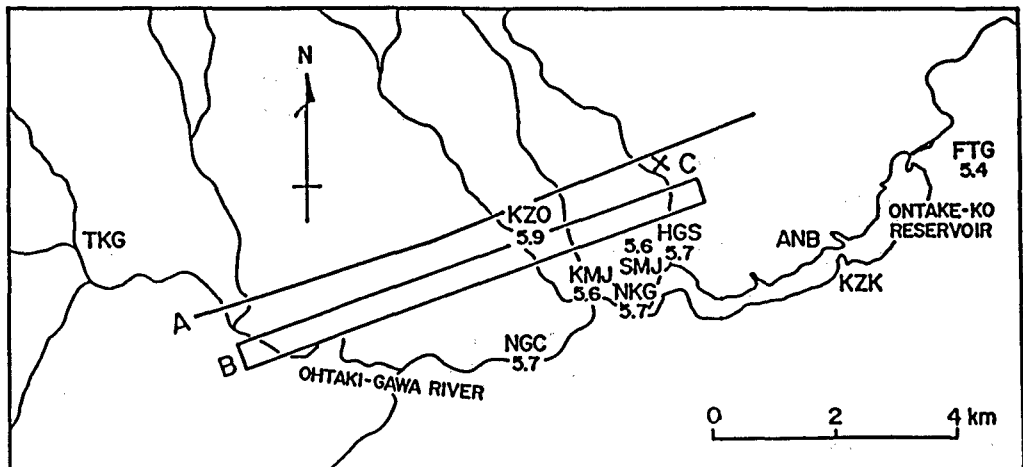
地区ごとの平均震度は、村の中心部付近(村内の戸数の約80%を含む)ではいずれも5.6か5.7になっている。気象庁震度階による一般的な表現にしてみれば「弱い6」ということになる。村の中心部からやや離れた2つの地区でそれぞれ、5.4(二子持)と5.9(九蔵)という値が得られた。前者は「強い5」、後者は「中程度の6」に相当する。

王滝村とその付近には、いわゆる軟弱地盤は分布しておらず、地区ごとの地盤条件には大きな違いはない。したがって、二子持の震度が小さいことと、九蔵の震度が大きいことは、震源からの距離の違いで説明するのが適当であろう。これら2つの地区を除いた地域では、震源断層からの距離がほぼ等しく、地盤条件にも大差がないために、同程度のゆれになったものと考えられる。

Figure 1. Map of investigated area. Three-letter abbreviations show the names of main inhabited areas in Ohtaki-mura village. Numbers show the average of seismic intensity for each inhabited area. A and B show estimated fault traces suggested by Kobayashi et al. (1985) and Ito et al. (1985), respectively. C shows the epicenter announced by JMA.

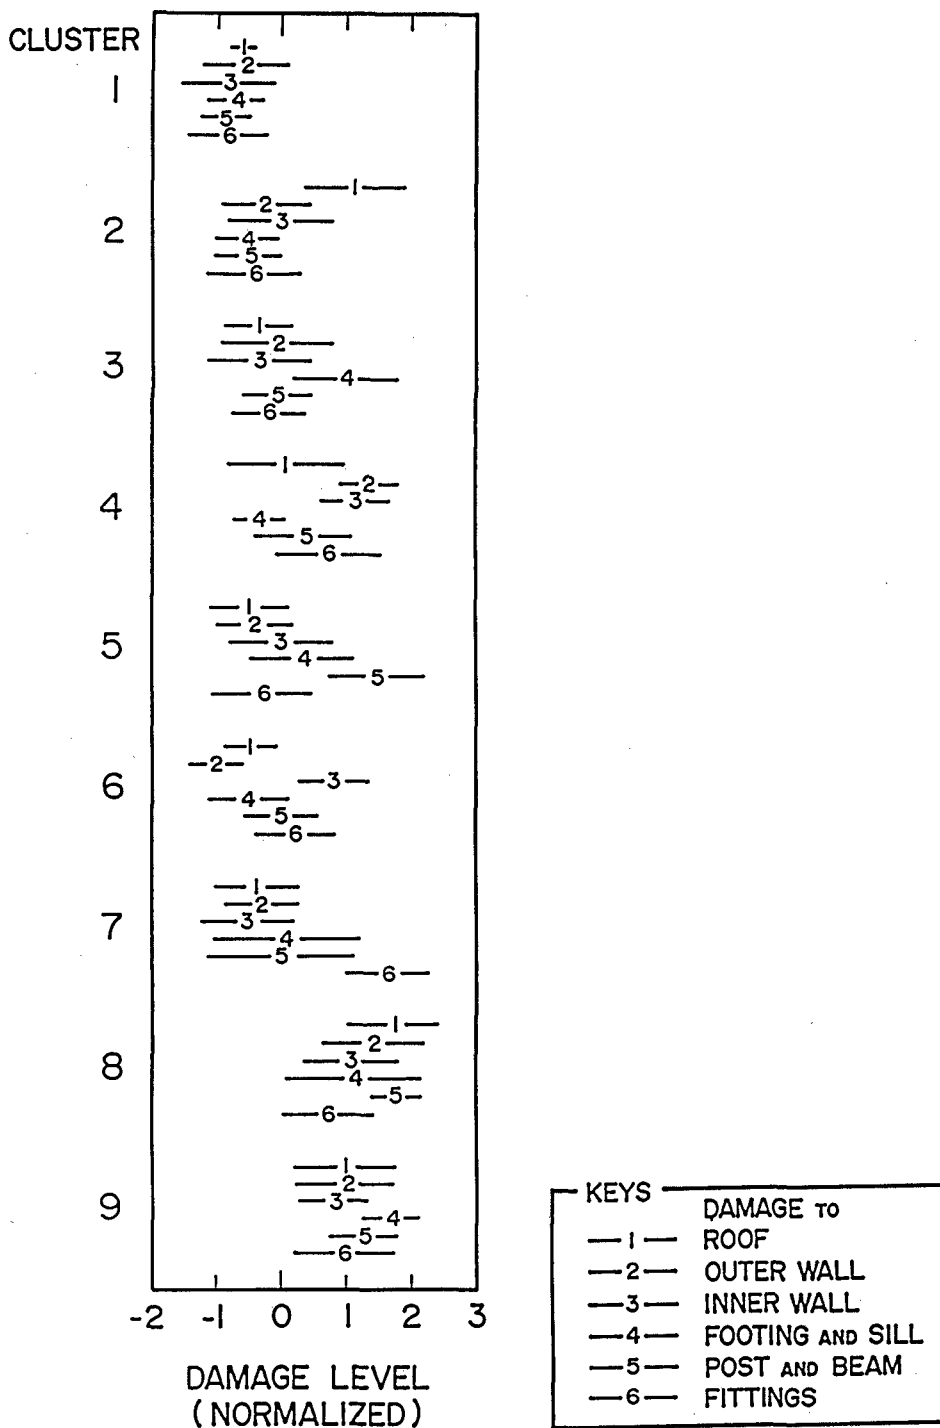
9つのクラスターを、さらにつぎのような3つのグループに大別することもできよう。Figure 2の表示にしたがってクラスターに番号をつければ、第1のグループ[クラスター1]、第2のグループ[クラスター2~7]、第3のグループ[クラスター8と9]になる。

第1のグループに含まれる建物は、どの部分にもさしたる被害を受けていない。第2のグループは、どこかの部分に被害を受けたものと見ることができる。クラスター2では屋根の被害が顕著であり、以下それぞれに、クラスター3では基礎・土台、クラスター4では壁(内・外)、クラスター5では柱・はり、クラスター6では内壁、クラスター7では建具の被害となっている。第3のグループに含まれる2つのクラスター8と9では、あらゆる部分の被害が目立っている。クラスター8と9の違いは、8で屋根の被害が、9で基礎・土台の被害がとりわけ大きいことである。

Figure 2. Damage type categories classified by means of cluster analysis.

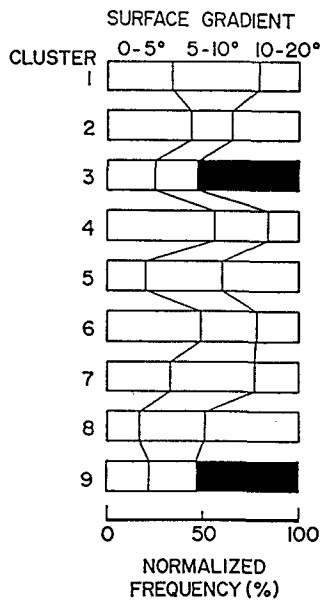
基礎・土台の被害が大きいことを特徴とするクラスター(3と9)のサンプルは、急傾斜地(10~20度)の建物がしめる割合が高い。このことは、傾斜した土地に造られた建物の場合に、敷地の破壊によって基礎・土台の被害を受けやすく、また、そのなかのあるもの(クラスター9)は土台よりうへの部分にも破壊が波及するような被害を受けていることを示している。

Figure 3. Number of dwelling structures included in each surface gradient category. Relative numbers in each damage type category are shown.

急傾斜地（10～20度）に多い被害形態をほかにもさがしてみると、クラスター5と8がこれにあたる。両者に共通する特徴は柱・はりの被害が大きいことである。筆者らのアンケートでは、柱・はりの被害は、おもに建物の傾斜という現象を取り上げて質問している。また、基礎・土台の被害には、土台のずれを伴わない、不同沈下の現象のみを捉えた選択肢が含まれていない（付録2参照）。敷地の破壊から基礎が不同沈下したものの、土台のずれは生じないまま、建物が傾斜するという過程でおこった被害が、クラスター5と8に含まれていることが考えられる。
