危険物施設等の被害から見た兵庫県南部地震

—被害の特徴と首都圏施設への警鐘—

三 森 友 彦*

Consideration of Earthquake Damages for the Dangerous Tanks to the 1995 Hyogo-ken Nanbu Earthquake : Warning to the Existing Facilities in the Metropolitan Area

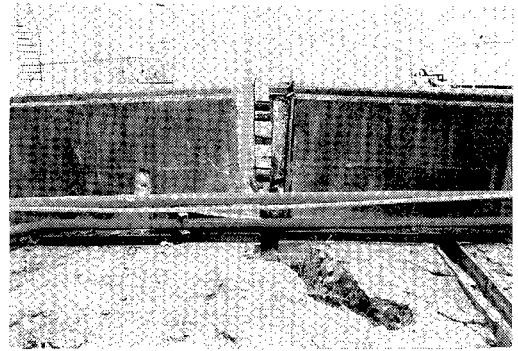
写真1 防油堤の地割れの状況 (消防庁提供)

防油堤の被害は写真1、2に示すように、目地部とコーナー部に集中しており、周辺の地盤には液状化と側方流動の発生が顕著である。このことから防油堤の被害には、設置地盤の性状が密接に関係すると考えられる。防油堤は容量、高さ、構造が規定されているが、設置地盤に関しては規制がない。目地部、コーナー部の補強対策及び設置地盤の改良についても今後の検討が必要であろう。

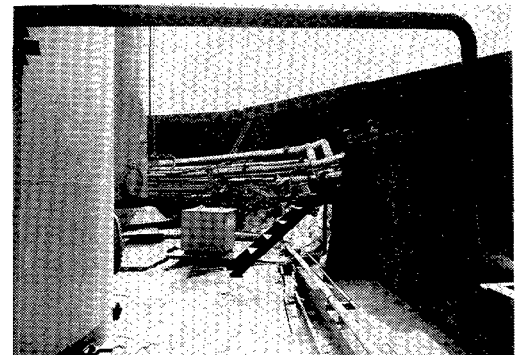
写真2 防油堤の崩壊状況 (消防庁提供)

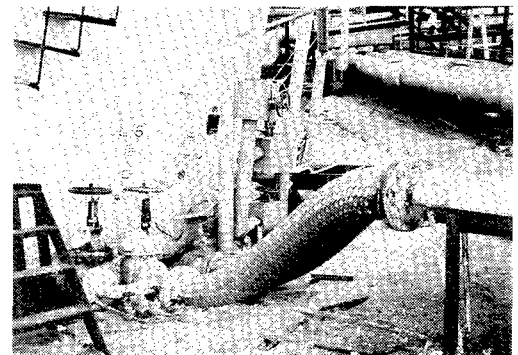
写真3 タンクの不等沈下により大きく変位した可撓継手 (消防庁提供)

タンク本体と配管の接続部には可撓管継手を使用されており、これによりタンクの不等沈下や傾斜による接続部の相対変位を吸収できたと見られる (写真3、4)。しかし、可撓管継手の許容変位量に余裕のないものや、変形特性を十分考慮せずに取り付けられたものには被害が出ている。可撓管継手の適切な使用法の普及と耐震設計への導入は重要な課題となろう。

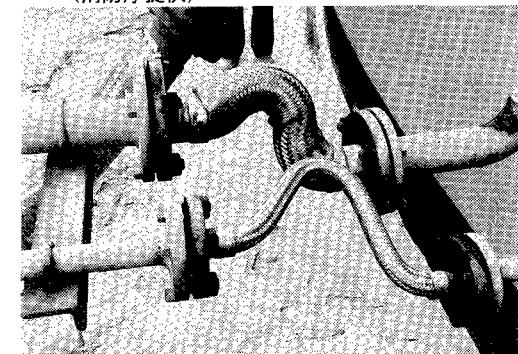
写真4 タンクの傾斜により押し縮められた可撓継手 (消防庁提供)

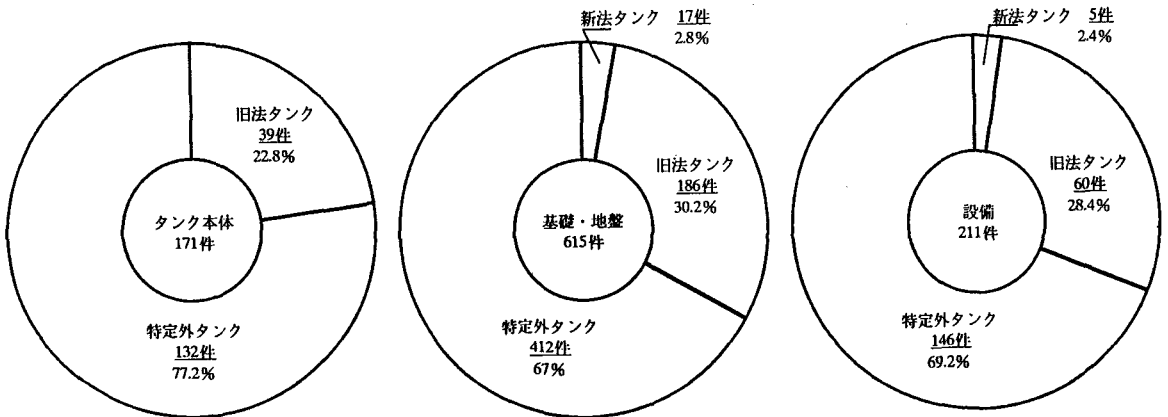
図4 屋外タンクの貯蔵所の被災状況 (消防庁資料による)

特に被害率の大きかった神戸市内において、6事業所の屋外タンク貯蔵所236基 (神戸市内の屋外タンク貯蔵所の34%) を対象として被災状況の詳細な調査が自治省消防庁及び危険物保安技術協会により行われた。その結果を図4に示す。

1988年の自治省告示119号以降に建設された“新法タンク”はタンク本体には何ら異常は認められず、基礎・地盤と付属設備に若干の被害があった。1974年に改正された自治省告示22号以前の基準による“旧法タンク”に関しては基礎・地盤

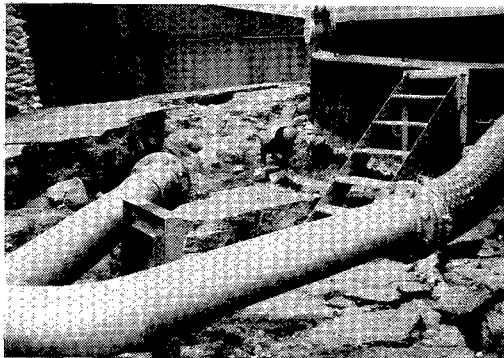
写真5 側方流動により流されたタンク下地盤 (タンクは杭により支持され沈下なし) (消防庁提供)

について噴砂や地割れといった地盤液状化、側方流動に起因すると思われる被害が認められている (写真5、6)。容量1000kl未満の特定外タンクに関しては全体的に多くの被害が認められ、特にアンカーボルトの異常、座屈、不等沈下による本体の傾斜が多く (写真7、8)、基礎・地盤についても噴砂・地割れなど地盤液状化、側方流動の影響を多く受けていた。これら少容量のタンクに対しても、何らかの適切な耐震規制を設けることが必要となると考えられる。

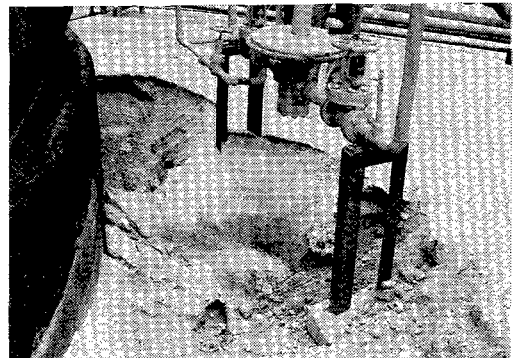
写真6 タンク直下にできた噴砂口 (消防庁提供)

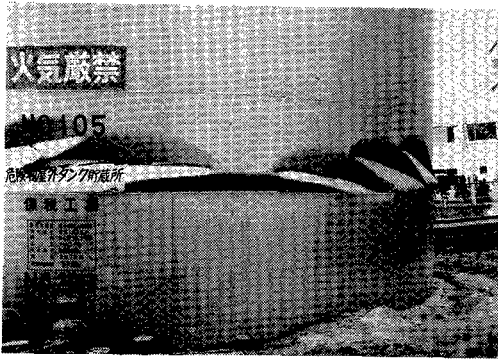
写真7 ダイヤモンド座屈したタンク（消防庁提供）

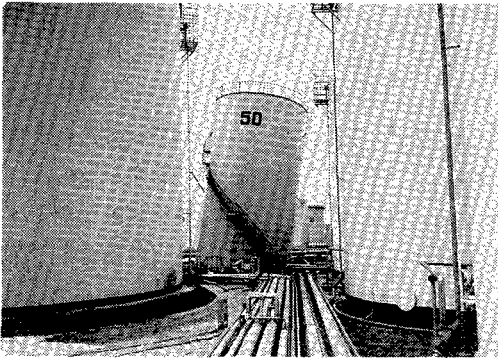
写真8 傾斜したタンク（消防庁提供）

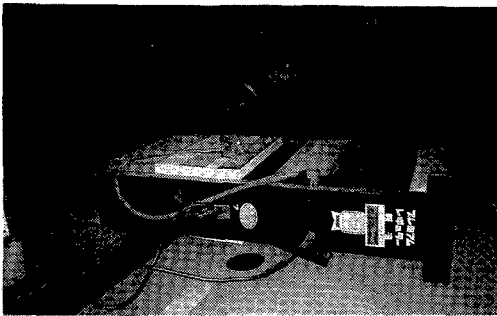
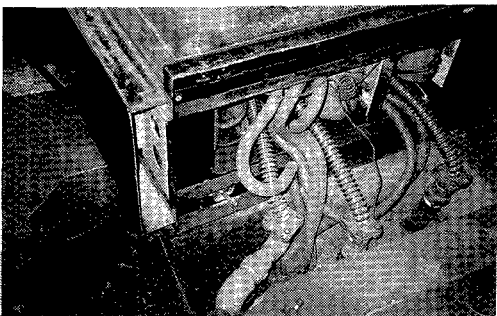
給油取扱所の被害は防火壁の亀裂・倒壊などの施設破損が主であったが、写真9に示すように据置型の給油機が転倒した例もあり、営業中であれば漏洩から出火につながる恐れがあった。また、屋内貯蔵所では施設内に積み上げられた第4類危険物としてのペール缶など貯蔵容器が落下、破損したことによる漏洩事故が90施設において発生した。危険物貯蔵容器を積み重ねて貯蔵する場合の

写真9 倒壊した給油機（撮影・著者）
