1999年台湾集集大地震における建物被害に関する一考察

要 約

Investigation on Building Damages due to the 1999 Chi-Chi, Taiwan Earthquake

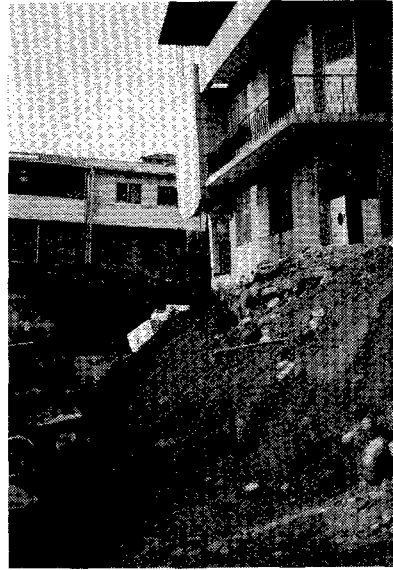
台中市大坑：写真1は、車籠埔断層の断層運動により生じた、上下ずれ約3.0m（東側隆起）、水平ずれ4.0m（左ずれ）である。断層に沿って東側の上盤（隆起）側に被害が集中しており、西側の下盤側では周辺の建物にほとんど被害が見られなかった。豊原市：写真2, 3は、12階建マンションの倒壊状況であり、1階の柱が破断し上層階が転倒した被害状況である。柱には太径（ $\phi 28$ ）の異形鉄筋が密に入っており、上層階の壁には振動によるせん断キレツなどはほとんど見られず、一方向にかなり

写真1 車籠埔断層の断層運動にともなう上下ズレと建物の被害（大坑）

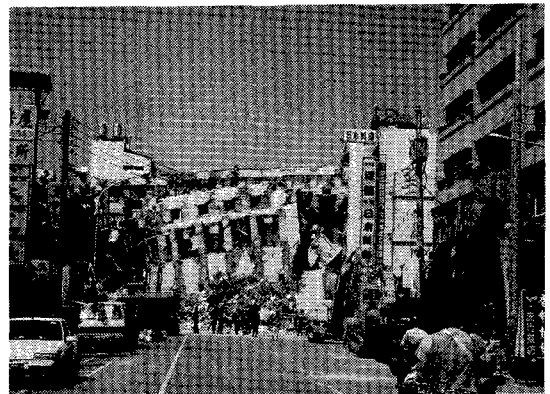
写真2 12階建マンションの倒壊状況（豊原市）

短時間で倒壊に至ったものと考えられる。また、200mから300m程度離れた場所に被害建物が集中しており、写真4は4階建集合住宅の倒壊状況である。地下に駐車場があり、ほとんど無筋のレンガ造の柱・壁の梁への接合状況は認められず、1、2階部分はパンケーキ状に崩壊している。また、両建物とも床部の鉄筋コンクリートには空缶が多量に埋め込まれていた。

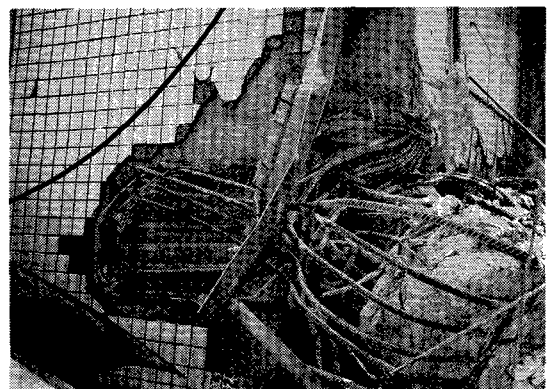
写真3 倒壊した12階建マンションの1階の柱脚部の崩壊状況（豊原市）

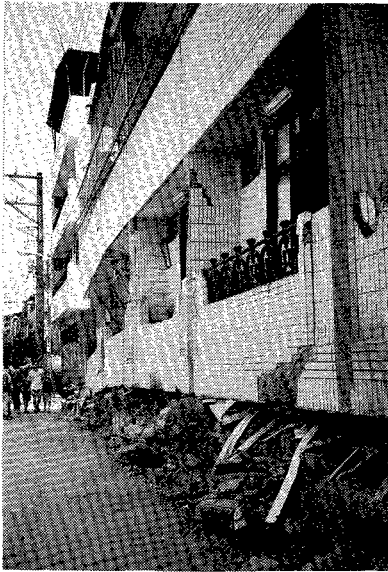
写真4 4階建集合住宅の崩壊状況（豊原市）

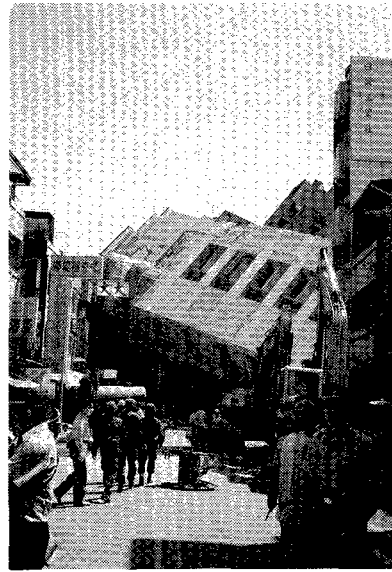
写真5 14階建マンションの倒壊状況（東勢）

東勢郷東勢：写真5は、14階建マンションの倒壊状況である。建物内部に閉じ込められた住民の救出活動のため周辺地域への立ち入りが禁止されており、直接確認はできなかったが、建物の裏側から見られた1階主柱の引き抜き破断と建物の倒壊状況から、豊原市の高層マンションとほぼ同様の破壊状況を示したと思われる。周辺に2,3階建物（ピロティー形式）の倒壊がみられるが、比較的古い商店街の低層建物には、外見上被害は見受けられない。しかしながら、内部の壁にキレツ（一方向）が入り、商品もほとんど一方向（南側）に落下していることからかなり衝撃的な地震力が作用したことを示している。20～30m程東側に位置する橋の橋台付近の護岸にキレツが入っているが、断層運動によるものかどうかは不明であった。

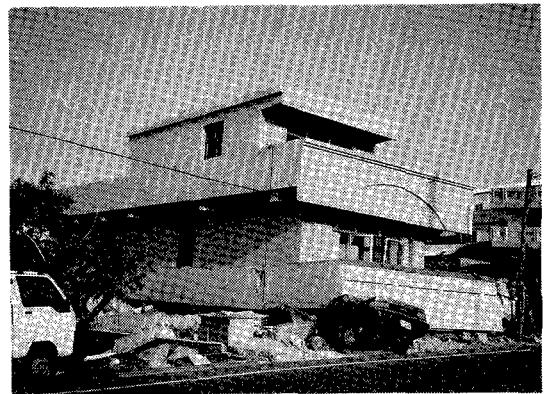
写真6 ピロティー形式の3階建建物の倒壊状況（新社郷）

に位置する地域で、道路に沿って写真6に示すような3階建程度の建物が軒並み倒壊している。ピロティー形式の低層建物が多い。写真7は、新築の工場建物の壁に見られた明瞭なX型せん断キレツ（南北方向）である。この地域の建物被害は直接の断層運動よりも強震動による振動被害によるものと思われる。

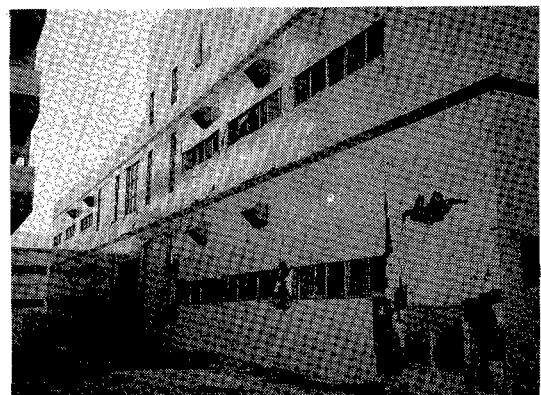
写真7 新築した建物の壁に明瞭なX型のせん断キレツが認められる（新社郷）

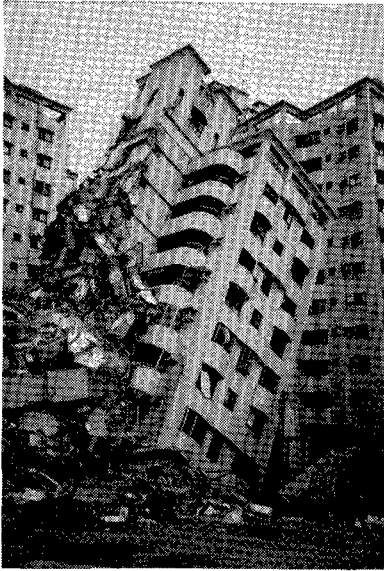
写真8 1階の柱の崩壊と上層階が地下駐車場に潜り込んだ状況（大里市）

大里市：写真8は、12階建マンションの倒壊状況である。1階柱が破壊し上層階が地下駐車場に落下し、中間部が引きずられる形で倒壊した。この敷地には同様な構造の高層マンションが13棟あり、13棟に共通の地下駐車場が設置されている。敷地は沼地を開発した軟弱地盤であるが、建物には杭は使われていない。写真9は、11階建マンションの倒壊状況。同様な建物が3棟倒壊した。地下に駐車場があり倒壊した上層部が地下階に崩れ落ちている。近くに河川があり、地盤条件は悪いように思われる。また建物周囲には、大きな沈下により地表面には亀裂が生じている。

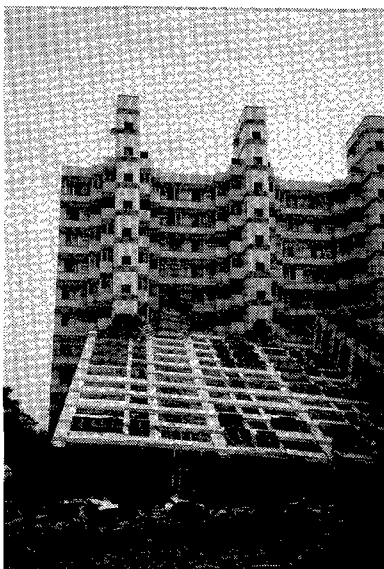
写真9 11階建マンションの倒壊状況（大里市）

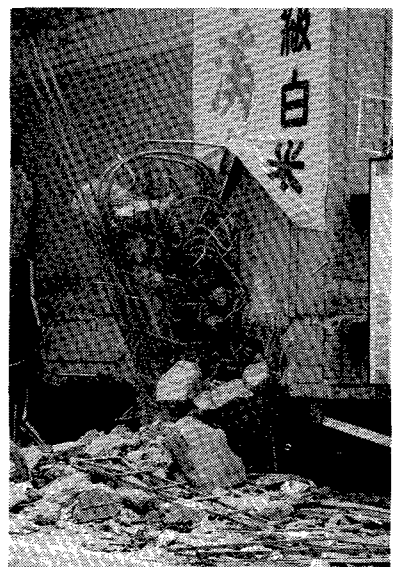
台中市：写真10は、14階建マンションの倒壊状況である。地下に駐車場があり、住民が内部に入り、バイクなどの物品を取り出すために準備している。建物1階の隅柱が破壊しており、1階部分が消失した形で倒壊している。

写真10 1階の柱の崩壊状況（台中市）

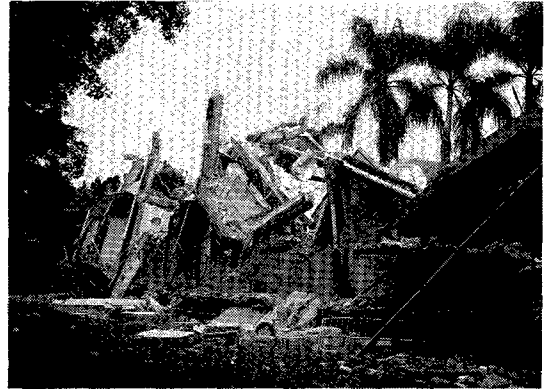
は確認できないが断層によると思われる被害が集中している。国道付近の地盤はあまり良くなく、軟弱層は約10m程度で、地盤内に砂利のように、やや粒径の大きな礫成分は無く、砂質成分が多いように見受けられた。少し南に位置した場所にある光復国民小・中学校では、写真13に示す中学校の3階建校舎の1部が完全に倒壊し、全体的にも大きな被害を受けた。断層上の建物が倒壊し、少し断層からはずれた校舎は、被害程度は大きいが倒壊は免れていた。さらに、10~20m程離れた小学校は、ほとんど被害は無いように見受けられた。後者に隣接した校庭には、写真14に示すように約2~3m程度の上下ズレを伴う明瞭な断層が出現し、断層沿いに堤防が破壊し、河川敷から対岸の堤防に至るまで明瞭な断層による段差が続いていた。太平市：写真15は、14階建マンションの倒壊状況である。同様な建物が3棟倒壊した模様で、地下には建物に共通の大規模な地下駐車場が設置されて

写真13 光復国民中学校の3階建の校舎が完全に倒壊した状況（霧峰）

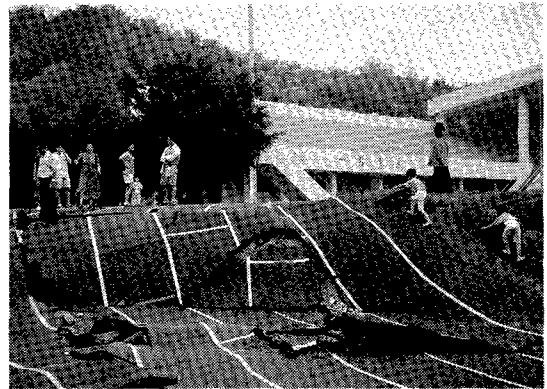
写真14 光復国民小・中学校の校庭に明瞭な断層が出現した（霧峰）

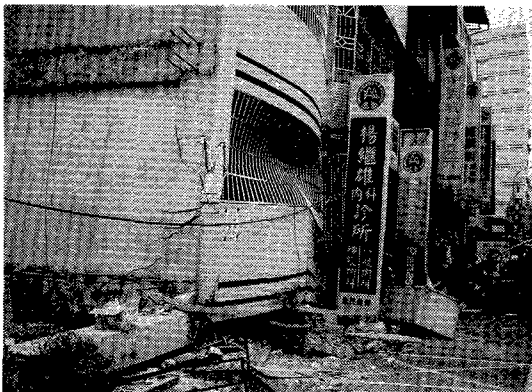
霧峰郷：国道3号線の道路に沿って、写真11のように倒壊、傾斜した建物被害が多数発生している。写真12は、1、2階がスーパーマーケットとゲームセンター、上層階は学生寮やホテルとして使用されていた13階建多目的ビルの倒壊状況である。主道路に平行する東側の道路沿いには、明瞭な段差

写真11 ピロティ形式の商店の倒壊状況（霧峰）

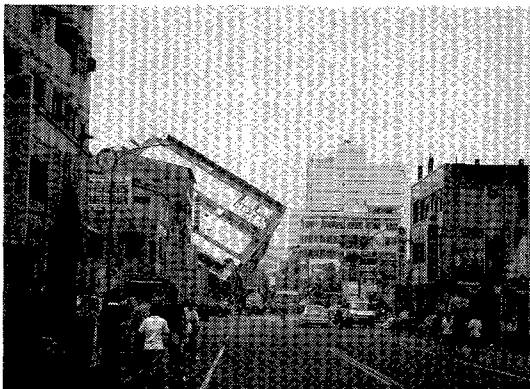
写真12 13階建多目的ビルの倒壊状況（霧峰）

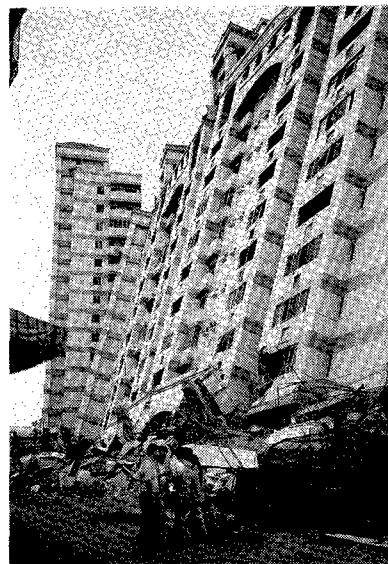
写真15 14階建マンションの倒壊状況（太平市）

いた。南側1階部分の柱が破壊し、3階部分までが地下駐車場に南西方向に傾くように落下した。閉じ込められた住民の救助活動が行われていたが、警備責任者の許可を得て地下駐車場に入ったが、崩れ落ちた上層部の構造には大きな損傷は見受けられなかった。
