1999年台湾・集集地震における電力施設の被害について

鈴木浩平*

Report on Damage and Failure of Power Supply Facilities due to the 1999 Chi-Chi Earthquake in Taiwan

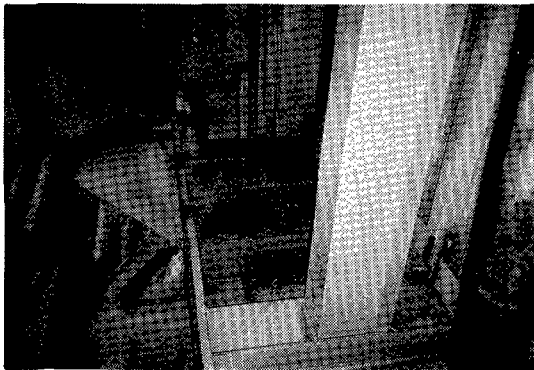
ボイラー本体の損傷は比較的軽微であったが、8号機においては、火炉の上層部がかなり大きな被害を受け、復旧に多大の時間を要した。具体的には地上約70m付近にあるバックスティという指示構造材（H型やロ型鋼材）が炉壁と共に外側に大きく湾曲して変形した。これにともない、バックスティのコーナー部にあるリンク型の金具が破断したり変形した。この種の損傷は8号機のみにあらわれており、地震動の直接作用によって生じたのではないとみられている。すなわち、ボイラーの燃焼がトリップした後に、炉内の圧力が減少し、その後急激な再着火が生じたり、あるいは管の損傷による水の漏洩が一種の水蒸気爆発を起こすなど、火炉圧の急上昇によるものと推定されている。い

ずれにしてもボイラー等の高温高圧構造物に特殊な被害モードとして今後研究されるべき課題であろう。写真2および写真3は、損傷したバックスティなどの鉄骨部材である。曾根・藤田の報告によると、8号機のみで14本の鉛直方向のバックスティと5本の水平方向バックスティが補修または交換されたという。写真4は変形・張り出しを生じたコーナーリンクである。

写真2 損傷部を溶接修復したバックスティ

8号機の補修が最も時間を要したのは、先に述べたバックステイの交換と補修の工事に手間取ったためである。吊り下げ構造という特殊な構造様式を有し、配管や各種の機器が複合して構成されているボイラー構造物が完成した後に、特定の構造部のみを補修したり、交換工事をするのは予想以上に難しい作業であり、原子力発電所、化学プラント等の大型施設の震災後復旧技術の重要性を示唆しているともいえよう。

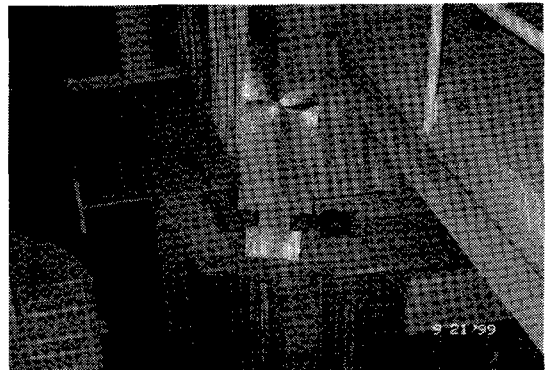
写真4 コーナーリンクの張り出し

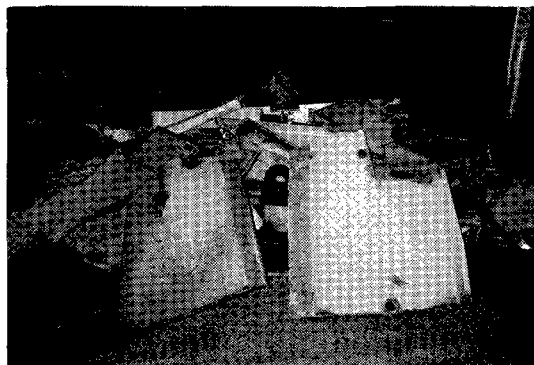
写真3 変形・損傷したバックスティなどの支持部材（切断したもの）

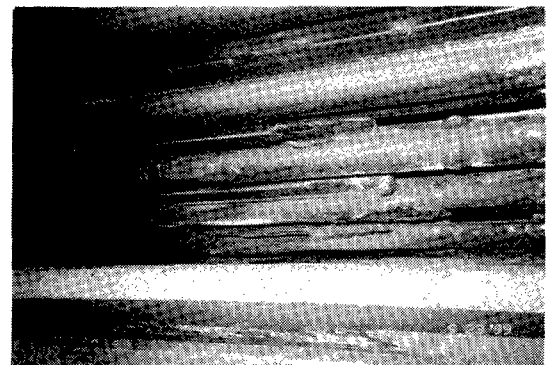
写真5は、炉内蒸気管の損傷を示す。管を束ねる溶接部が破断し、さらに軸方向に配管自体に割れが生じている。台中発電所側の説明によると、この損傷も直接地震動による作用で生じたのではなく、地震により配管内部に蓄積されていたスケール（酸化物）が剥離して落下したため、管内の圧力が急上昇して破損が生じたという。そのような現象が実際に生じるのかバックスタディが必要と思われる。

写真5 炉内蒸気管の亀裂発生

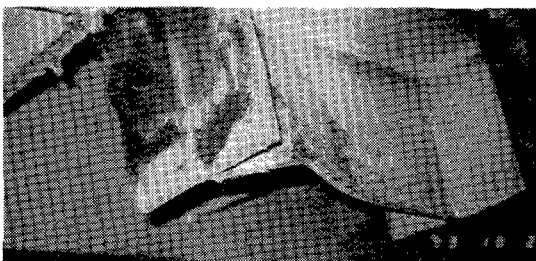
日本の発電用ボイラーでは、近年、揺れ止め装置にエネルギー吸収能を持たせた制振型のものが多く採用されているが台湾ではまだ従来からのストッパ型のもが使われている。図4がその機構を示している。鉄骨より出た片持梁形式のH型钢のストッパCとDがそれぞれボイラーの左右、前後の過大な振動を拘束している。台中火力発電所では、2号機においてストッパが大きく変形した。

例えば、図4のCに相当するH形ストッパはウェブやフランジが20mmから40mm局部座屈による変形を生じた。これが設計通りの挙動であったか否かは別として、8機の中で、最も揺れ止め装置が損傷していた2号機には他の被害が少なく、このボイラーのみが即日に復旧したことは注目すべきことである。

写真6 揺れ止め装置（ストッパ型）の座屈変形

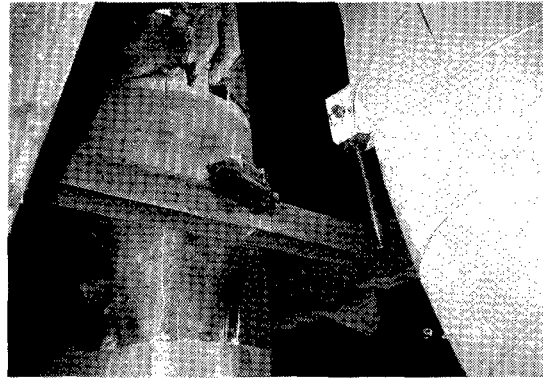
次に多かったのは、ダンパやハンガの破損であった。この被害は、1~4号機のFoster & Wheeler社製のボイラーに多かった。特徴的なことは、蒸気タービン室とボイラーが交差するような場所にあったダンパが多数破断しておりタービン建屋とボイラー構造の相対変位が予想以上に大きかったことが推測される。興味深いことは、ボイラー構造全体として最も被害損傷が甚大であった8号機、及び9月26日に生じた余震によって追い打ちの被害を受けた7号機ではダンパやハンガに損傷が非常に軽微であったことである。ダンパやハンガの破損が振動エネルギーの吸収・逸散に役立ち、ボイラーへのダメージの減少に役だったのかどうか検討を要する。

写真7 破断した配管用ダンパ

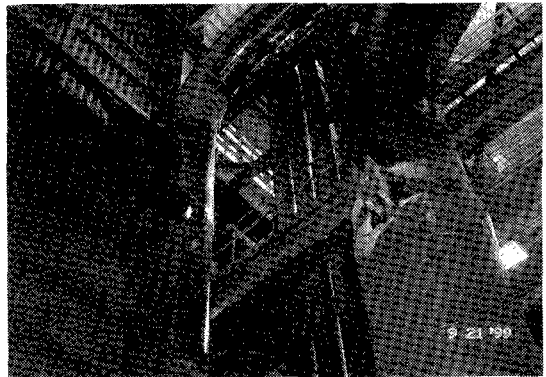
写真8 炉外蒸気管ハンガの損傷

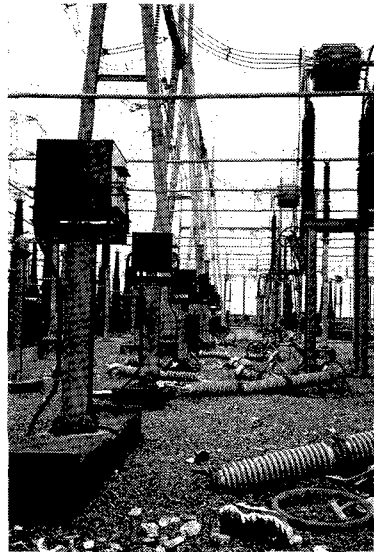
写真9 遮断機の碍子の折損と落下 (岩橋教授提供)

ス遮断器やスイッチングヤードの遮断機碍子の被害はかなり多数みられたとのことであった。写真9は、遮断機の碍子の破損を、写真10は制御盤の転倒を示している。台湾では、変電所の機器に関しては基礎は0.15~0.3gの震度法による耐震設計はなされているが、機器類に対する耐震設計基準は確立されていないという報告がある。日本においては、変電機器に対して地表面で0.3gの共振正弦波、基礎に対しても0.3gの共振正弦波3波による応答倍率を想定した耐震基準が義務づけられている。さらに、ブッシングに対しては、0.5gの共振正弦波5波による厳しい動設計が課されている。

かわらず変電機器に多数の被害が生じた。これらの機器に対する耐震・制振技術のさらなる発展が望まれる。さらに地震による機器の転倒防止や油漏れ対策は特に重要と考えられる。

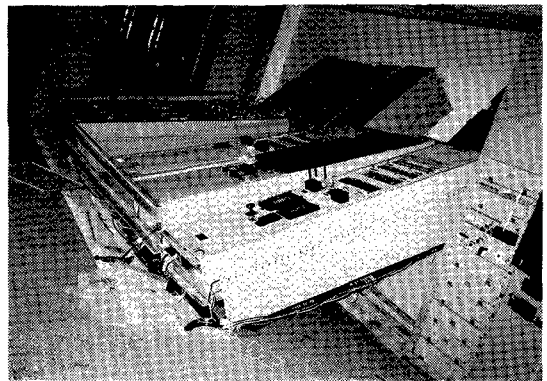
写真10 制御盤の転倒 (岩橋教授提供)
