丘陵地の宅地造成と地震被害

——1978年宮城県沖地震の被害を例として——

田村俊和*・阿部 隆**・宮城豊彦***

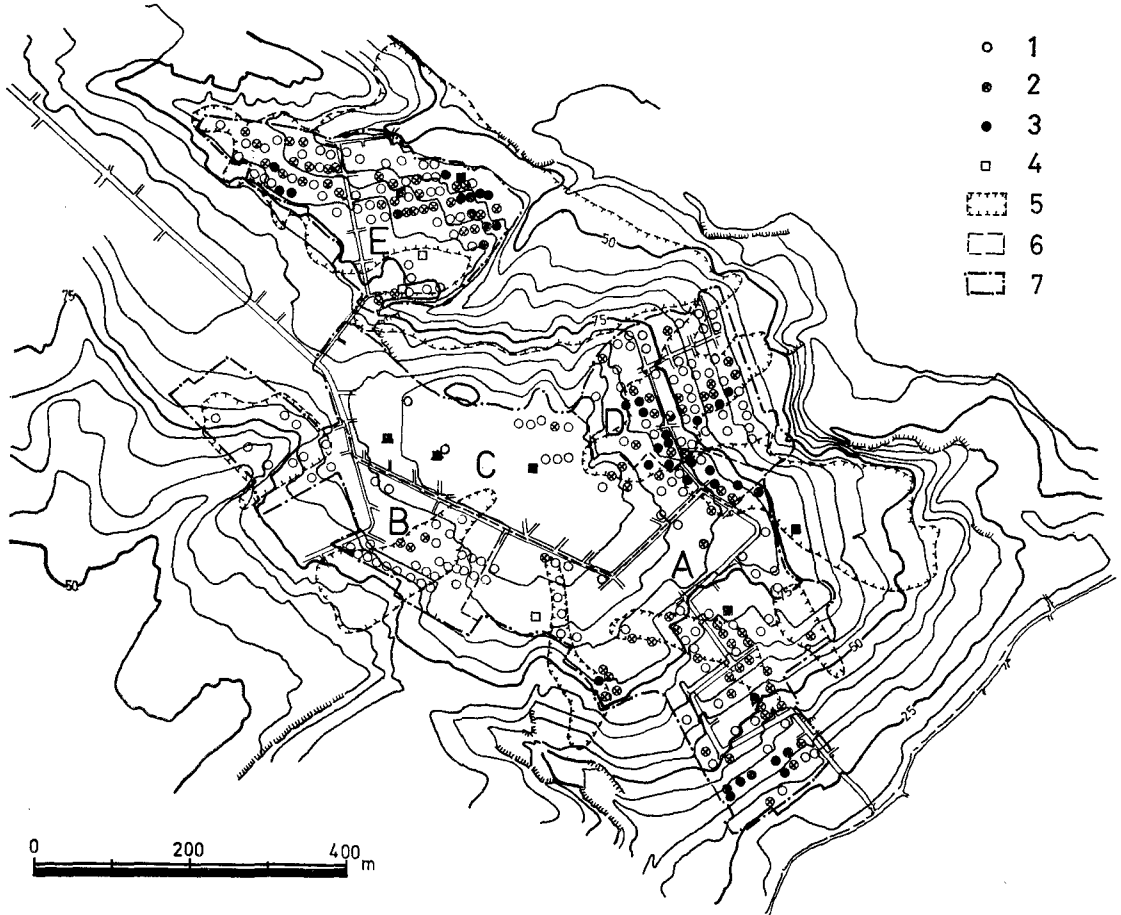
図6 仙台市緑ヶ丘の宅地造成にともなう地形改変と地震被害(阿部原図)

今回の地震で被害が多発したのは、緑ヶ丘1丁目(図6のA)、3丁目(同D)および4丁目(同E)である。最も古く造成された1丁目では、撓曲崖に直交するNW—SE方向の小さな谷(幅10m弱、盛土で完全に埋められている)に沿ってと、その谷口付近から下流(撓曲崖下部の崖錐斜面上の盛土地)の撓曲崖の走向に沿ってとの、互に直交する2系統の亀裂が、それぞれ平行に何本も生じた。これらの亀裂は、盛土の比較的厚い(推定5~15mの)地帯の中に、その地帯の伸びの方向に分布し、350galに達する強震動(南西に隣接する滝沢寺の墓地で墓石調査から推定。国井・荏本, 1978)による盛土の移動で生じたものと考えられる。亀裂の生じた周囲で

の一部や3丁目の場合も含め、被害程度にかかわらずその集中した地域が、谷を埋めた盛土(図4のa'型造成地)の範囲ときわめて良く一致することは注目される。

緑ヶ丘1・3丁目ですべて全・半壊家屋および取り壊しをうけた家屋は11戸であった。緑ヶ丘地区全体では、緑ヶ丘町内会連絡協議会の調査によると、上記11戸を含め大破約40戸、家屋・土地・擁壁・塀等に何らかの被害をうけた家は300戸を越える(全戸数の30%強)(表1)。なお緑ヶ丘3丁目と二ツ沢をはさんだ対岸にある長町少年院の敷地では、盛土を含む10⁴m³近くが崩壊し、崩土は下部の道路を埋めて民家の塀や壁でかろうじて止った。この崩壊は仙台市内で生じたものでは最大であった。

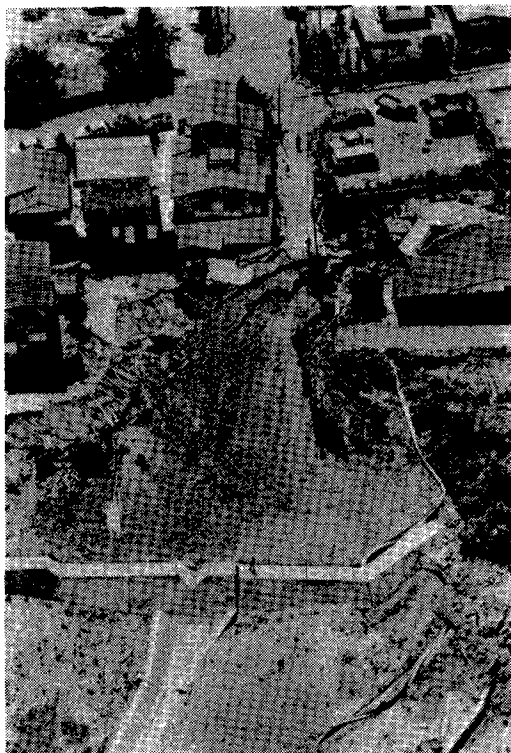
写真3 緑ヶ丘3丁目谷埋め盛土地の地すべり(河北新報社提供)

緑ヶ丘3丁目(図6のD)では、埋め立てられた幅30～100mの谷の頭部付近の盛土地内に、雁行しつつ全体として馬蹄形を呈する亀裂が何本も生じ、その上の家屋・擁壁等に1丁目とほぼ同様の、しかし1丁目の場合より広い範囲にわたる被害を与えた(写真3)。亀裂を広げるような盛土の移動は、地震後1ヶ月を経ても徐々に進行していた。地表の亀裂の成因は明らかに盛土全体のすべり出しであり、その範囲は埋め立てられた谷のほぼ全域に及ぶ。以前から大雨による崩壊がくり返していたのは上記の範囲の南部約4分の1に過ぎず、そこだけを対象に設けられていた砂防堰堤(写真3下部)は今回の地震で基礎ごと若干移動している。亀裂の形状・範囲および推定される深さ等からみて、移動の根源がさらに深く基岩(鮮新統)中にある可能性も考えられる。この地域を含み、前記緑ヶ丘1丁目を通るNE-SW方向の撓曲崖の北西側には、ほぼ同方向の逆断層が存在し、それに沿って数箇所の地すべり地が知られている。

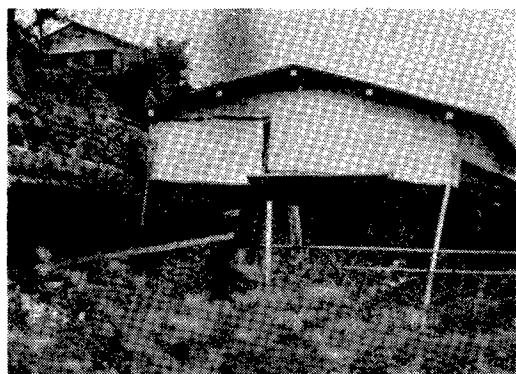
写真1 緑ヶ丘1丁目の擁壁倒壊(6月17日, 田村撮影)

は、盛土が水平方向にすべり出すとともに沈下し、その上の家屋に亀裂を生じたり、家屋や擁壁を傾けたり、一部ではさらにそれらを転倒・落下させたりした。古い擁壁の上に新しい擁壁を重ねた地点で、上部の擁壁に押される形で下部の擁壁が倒れ、下段の家屋に衝突してそれを破壊した例がみられた(写真1)が、それに隣接する補強済みの擁壁は転倒しなかった。なおここでは上段と下段とで造成主体が異なる。擁壁・盛土が完全に崩壊した箇所(写真2)はあまり多くなく、崩壊土量も、1箇所ですべて10m³を越えたものはなかった。

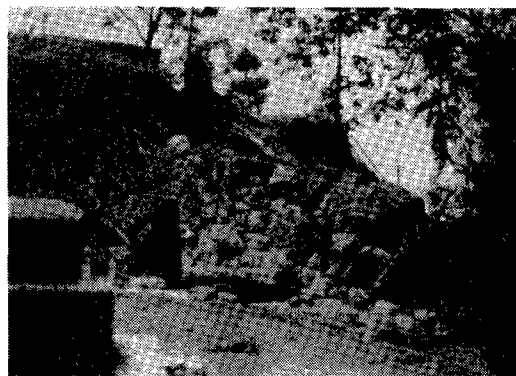
写真2 緑ヶ丘1丁目の擁壁・盛土斜面崩壊(6月17日 田村撮影)

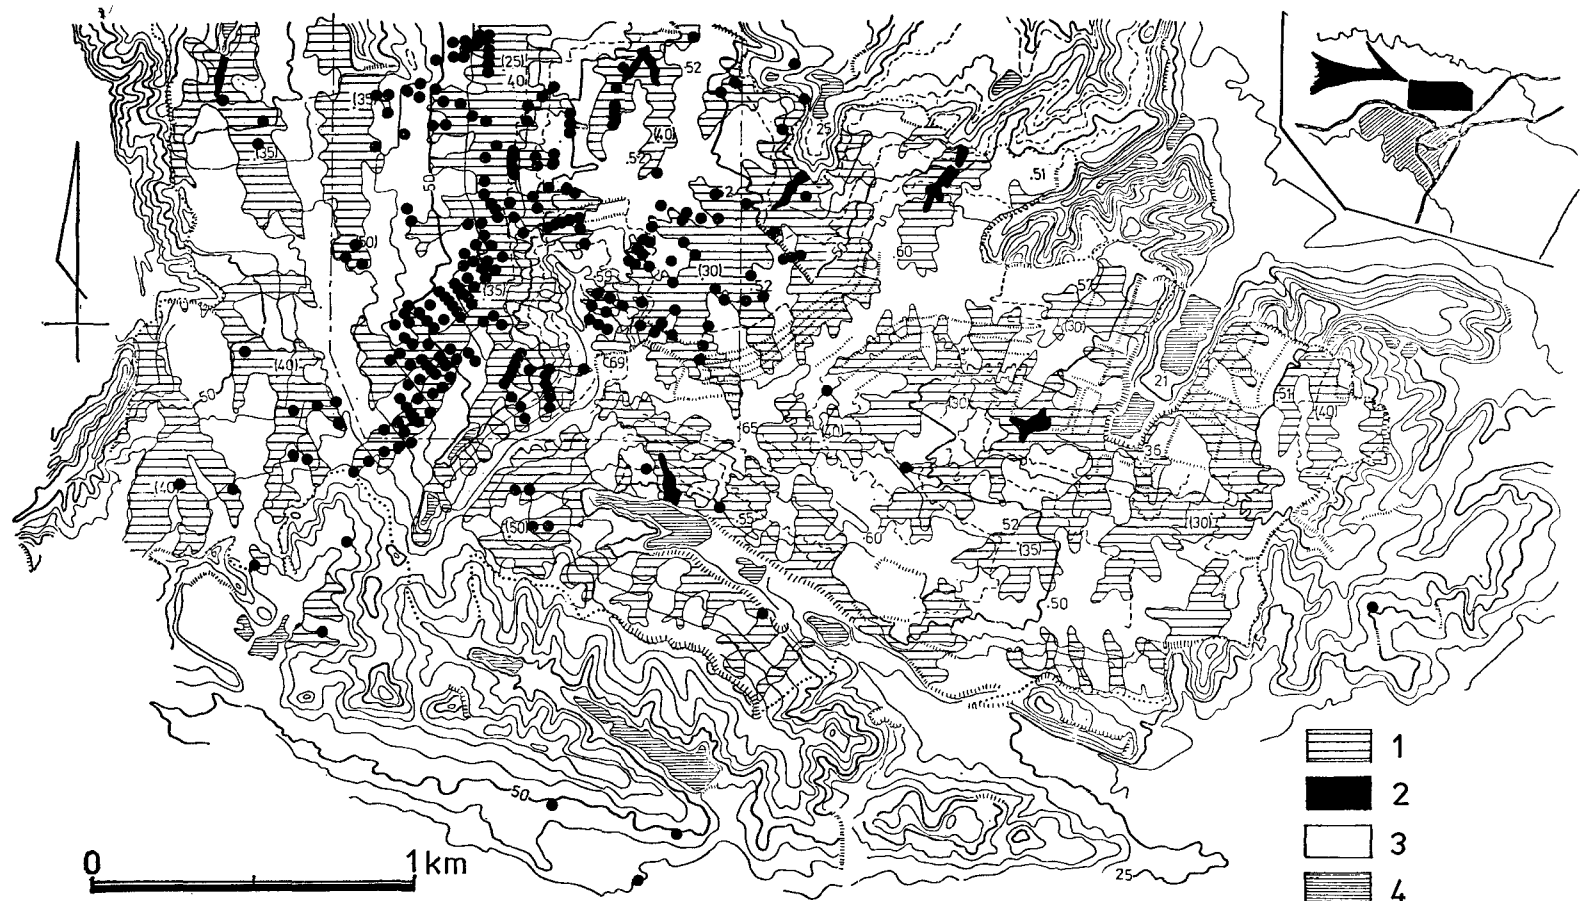
図7 仙台市北東部／泉市南東部の丘陵地の宅地造成による地形改変と今回の地震による水道本管破損個所（村山良之・中田高の原図に、仙台市・泉市資料に基づき宮城加筆）
 1：盛土地，2：埋積された溜池，3：切土地（きわめて薄い盛土を含む），4：現存の溜池，5：造成地・未造成地の境界（1970年当時），6：今回の地震による水道本管破損個所。鎖線は図8の範囲。数字は現在の地盤高。カッコ内数字は造成前の谷底面（現在の盛土の基底）の標高(m)。

180ha)で、このほか中小の民間分譲地がいくつかある。このうち今回被害が多発したのは、図7に示した水道本管の被害分布からも明らかのように、南光台である。

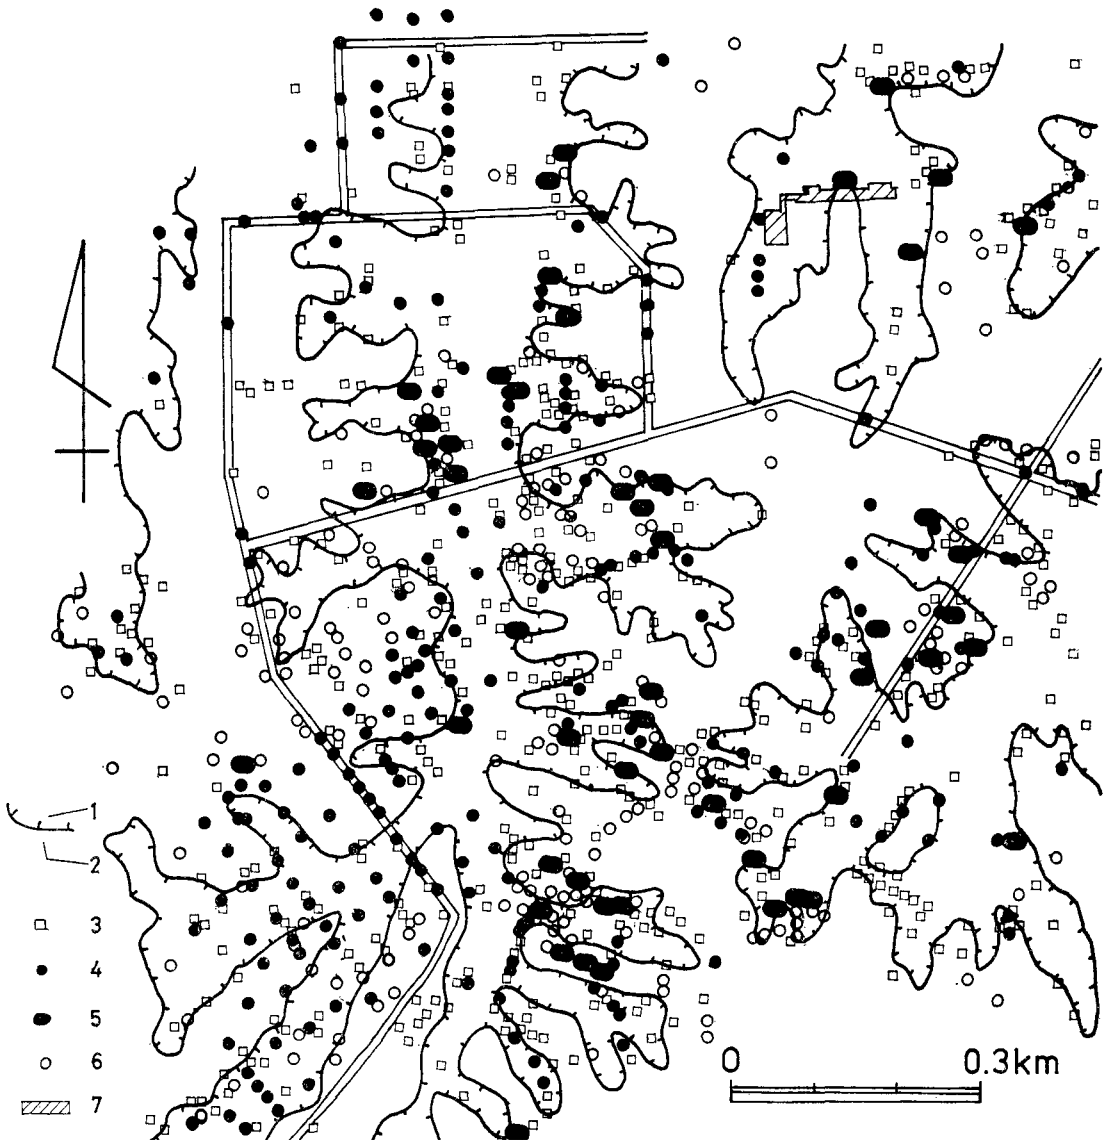
図8 泉市南光台の切土地・盛土地分布と各種被害分布(菅沼健・村山良之の原図に、泉市資料に基づき宮城加筆)
1:盛土地, 2:切土地(きわめて薄い盛土を含む)。3:地面の亀裂, 4:水道本管破損, 5:被害の著しい家屋, 6:家屋外装の被害, 7:南光台小学校校舎(本文参照)。

そこで生じた各種被害の分布を、切土地・盛土地の分布と重ねて図8に示す。一見して、1)切土地には被害が少ないこと、2)幅広い盛土地の中央部でも被害が意外に少ないこと、3)切土地と盛土地との境界付近にさまざまな被害が集中していること、等がわかる。

例えば水道本管の場合、南光台団地内の被害箇所計349のうち188箇所が切土地・盛土地境界付近に位置する(図7・8)。なおこの地区の水道は造成業者による私営水道として設置され、石綿とセメントとの混合物を材料とする管が多用されていたが、近年泉市に移管されて、継手にゴム輪をはめた鑄鉄管と交換の途中であった。泉市水道事業所によると、交換済みのものには被害が皆無だったという。建物被害も、程度・件数ともに切土地・盛土地境界付近で著しく、被害の大きかった62戸がすべてこの境界部にある。鉄筋コンクリート造4階建の南光台小学校校舎(図8)も、切土地に立つ校舎中央部を支点に、溜池を埋めた盛土地に立つ校舎東西両翼が下向きに折れ曲がり、中央部に幅5cmに達する亀裂が多数入って、使用不能になった。図8に示した被害のほかにブロック塀の倒壊が多発したが、これもどちらかという切土地・盛土地境界付近に多い傾向が認められる。

これらの被害はいずれも、盛土地と切土地とで地盤の応答特性が異なるため、および振動により盛土地が若干沈下したために、その境界付近の地表に亀裂を生じたことに基くものとみて良い。このほか、盛土が盛土地内側に向かってほぼ水平に移動したためとみられる被害や、かつての谷の中央部での盛土の盛り上がり等も、南光台・鶴ヶ谷両団地で多少生じた。

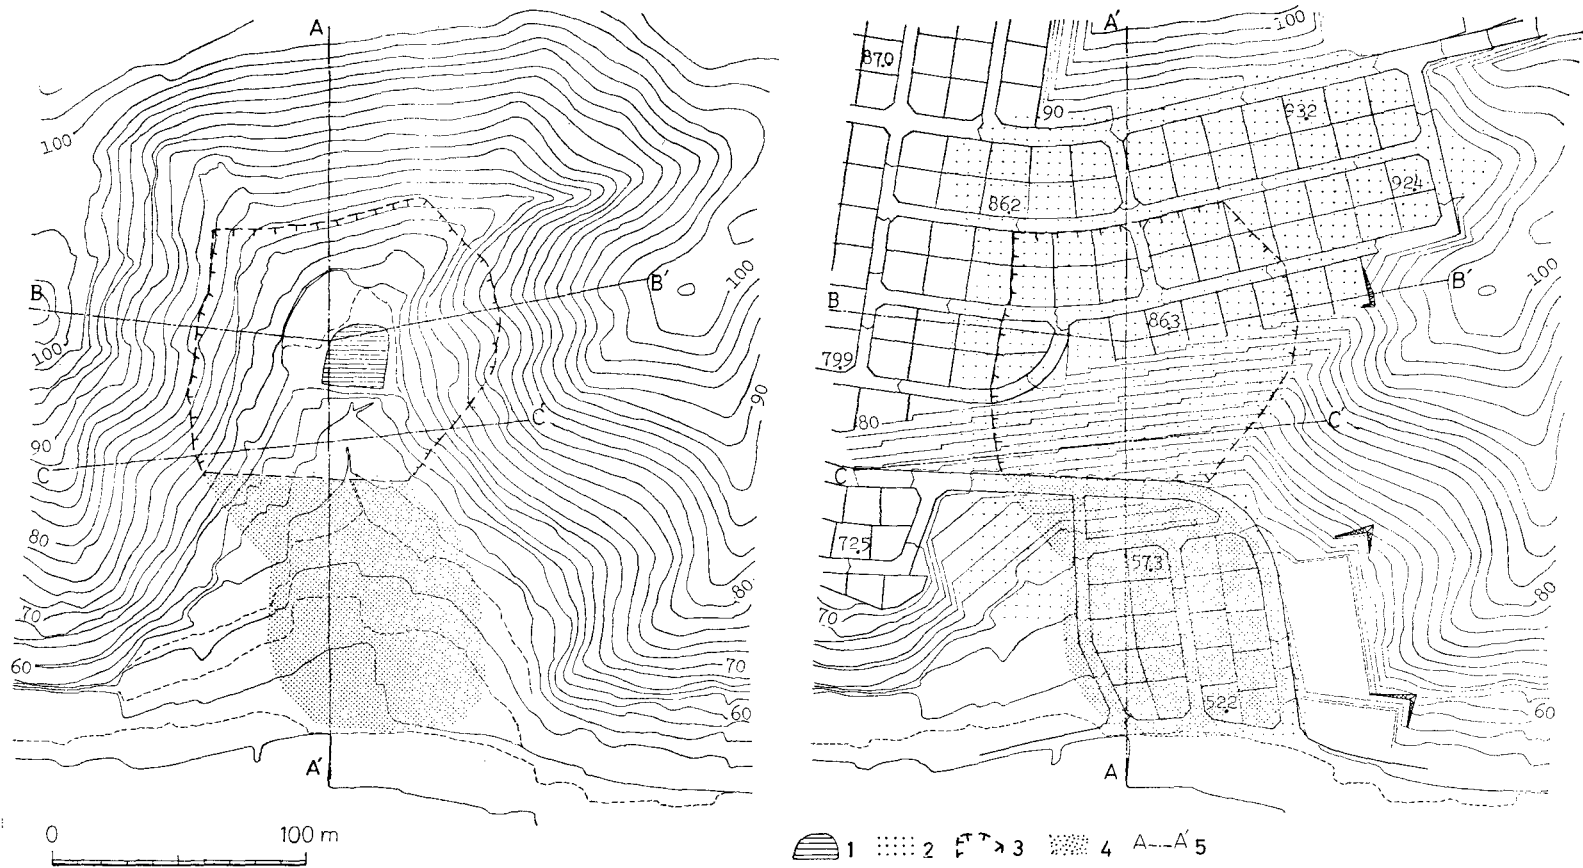
そのうち南東部の谷(比高約50m、幅約300m、谷底幅約50m、長さ(谷頭斜面を含み)約300m)を埋めた地域は、造成の約半年後に雨による小崩壊の経歴があるが、今回の地震により大崩壊を起こした(図9・10、写真5~7)。盛土の厚さは、平均約15m、谷頭のかつて溜池のあった部分では25mを上回り、この谷全体の盛土量は約 $2 \times 10^5 \text{ m}^3$ と算定される。盛土材料は、この丘陵地をつくる新第三系の浮石質凝灰岩・凝灰質砂岩を切り崩して得たもので、粘土分に比較的富むいっぽう中礫も含む。盛土のN値は76年の小崩壊後で5~15程度であった。

崩壊は、主要動の直後に上段の宅造地の末端東側(かつての池の北端)付近、すなわち削剝域中央部東側から始まり、次いでその西側が崩れたと言う。崩壊深は頭部で約2m、中央部の長大なり面の上端(かつての池の中央)付近で約12mであった。つまり盛土で完全に埋められた小谷が、この崩壊によりかつての半分程の深さで掘り出されたことになる。崩壊による削剝域の長さは約110m、面積約1.6ha(宅地22区画および道路・のり面)、崩壊土量約 $8 \times 10^4 \text{ m}^3$ (この部分の盛土総量の約40%)であった。この崩土が削剝域の下流に接する長さ約110m、面積約1.1haの範囲(宅地20区画および道路等)に、最大約10m、末端で約7mの厚さで堆積した。削剝域から上方の盛土地にも、削剝域上縁に平行な亀裂が幅数10mの範囲に数条生じた。

図9 白石市寿山第4団地東部の造成前(左)・造成後(右)の地形および今回の崩壊範囲(宮城県住宅供給公社資料等から作成)

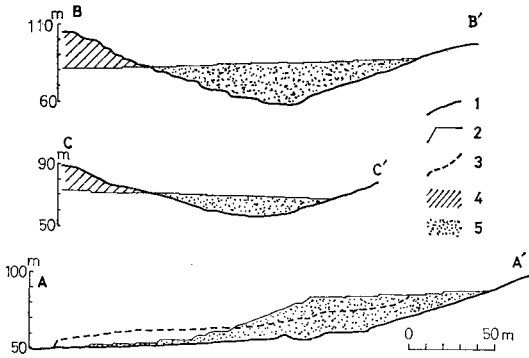
図10 白石市寿山第4団地の造成前、造成後および崩壊後の地形断面（宮城県住宅供給公社資料より作成）
 1：造成前の地表面，2：造成後の地表面，3：今回の地震による崩壊後の地表面（A—A'断面にのみ図示），4：切土，5：盛土。断面測線位置は図9に示す。

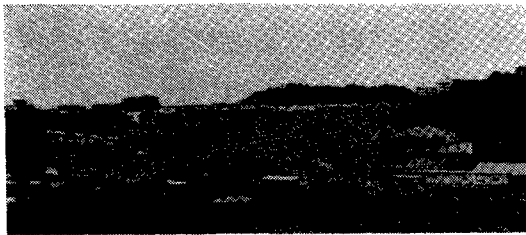
写真5 寿山大崩壊地の全景（6月16日，田村撮影）

- めくら暗渠による排水がおこなわれたこと
 - 3) その池を埋めた付近が，上段に造成された宅地の末端（長大な盛土のり面の上端）にあたり，そこで盛土が最も厚かったこと
 - 4) まさにその付近から崩壊が始まり，それにひきずられる形で上段の宅地をつくる盛土が崩れたこと
 - 5) 崩壊は完全に盛土の内部に限られていること
 - 6) 崩土量が膨大なわりに移動距離が短いこと
 - 7) 崩土は概して乾燥していて，堆積域の末端で泥流状に薄く広がることはなかったこと
- 等の特徴に注目する必要がある。

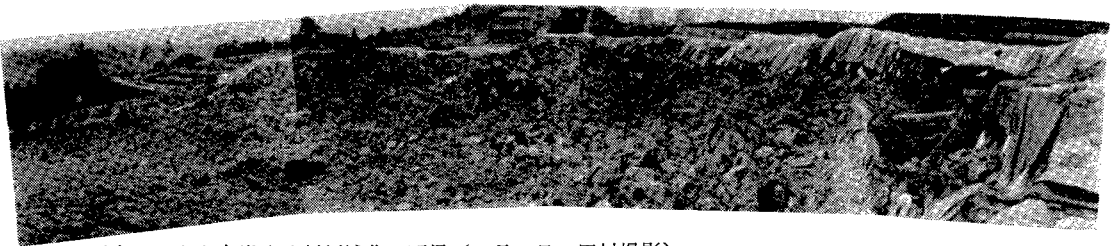
写真6 寿山大崩壊地削剝城北～西縁（6月16日，田村撮影）

削剝域および堆積域の宅地にはまだ家屋は建っていないが，削剝域を通行中の1人が死亡したほか，谷口付近にあった農家の住宅1棟が崩土の衝撃で使用不能になり，堆積域の西側に接する寺院も多少被害をうけた。また削剝域北西端に接して建設中の住宅3棟（写真6中央）は造成主体が買収・撤去することになった。

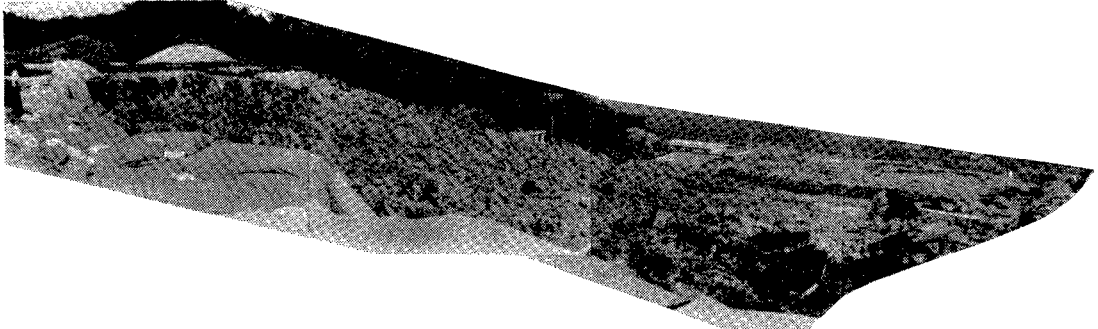
写真7 寿山大崩壊地東縁（6月16日，田村撮影）

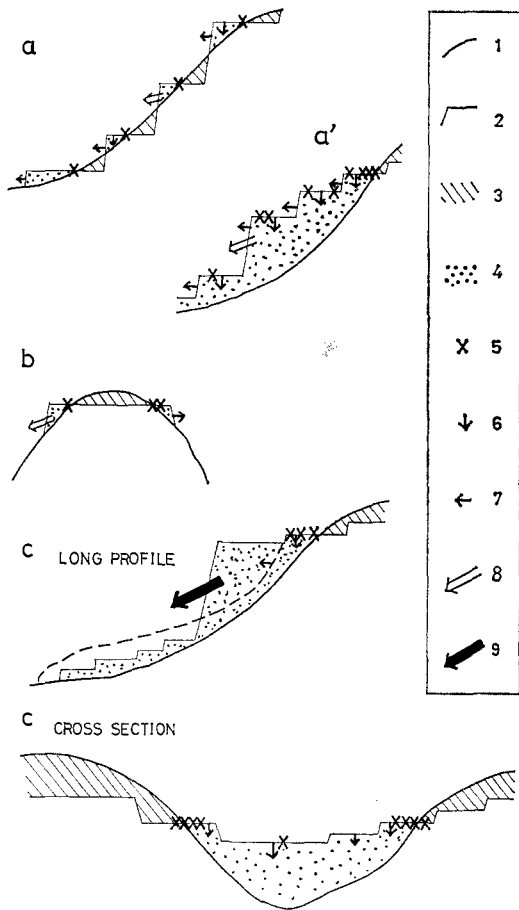
図11 宅地造成による地形改変様式と地震被害との関係 (模式図)

- 1) 厚い盛土の大崩壊はc型造成地の一部で発生した。
- 2) しばしば盛土地の大亀裂・小崩壊をともなう擁壁の倒壊・転落、あるいはそれに至らなくても擁壁の傾斜、およびそれらに起因する家屋被害は、a型造成地(とくに後述3)の被災地)の先端、次いでb型造成地の縁辺部で生じた。
- 3) 盛土が比較的広域にわたりあまり急速にはなく移

動したために、地表面の亀裂や沈下、およびそれともなう家屋の亀裂・傾斜等が、a型(とくにa'型)造成地およびc型造成地の一部で発生した。

- 4) 盛土地と切土地との地震応答特性の差異により、両者の境界付近(の主に盛土地側)に多数の亀裂が形成されたために、道路・宅地・配管・家屋・塀等の被害が多発したのは、一部のc型造成地である。

- 5) (IVではとくに言及しなかったが)自然斜面や擁壁のない切土斜面の崩壊が、きわめて少数ながらa型およびb型造成地の外縁境界部で生じた。

上記のうち1)~4)は盛土の挙動の違いを反映したものであり、この順に地震による盛土の移動量が大きい。このような違いをもたらしたものは言うまでもなく盛土材料および盛土のあり方の違いである。盛土材料には、風化火山灰の使用の有無や礫の含み方などに違いがあるものの、IVで例を挙げた範囲内では有意な差はないとみて良い。盛土のあり方を規定するものとして、施工状態を無視するわけにはいかないが、それにも増して地形改変の様式が重要である。したがって丘陵地に造成される宅地の防災を考える上で、地形改変様式の検討を避けることはできない。

前章までの論述は、従来の様式の宅造地を前提にしたものであった。それに加えて、既に造成されてしまった宅地で今後多少とも被害を防止・軽減するための現実的な施策が指摘できる(例えば擁壁の補強、新たな擁壁の積み重ね禁止等)し、今後同じ様式で造成される宅地での事前の防災策もいくつか提案できよう(例えば切土地・盛土地境界部の空地化、盛土内部の排水施設の完備等)。しかし図4のどの型の宅造地でも今回被害が生じ、とくに谷を埋めた盛土(a'型およびc型)で被害が大きく、それに造成地周辺の自然斜面はきわめてわずかしかな崩壊しなかったことをみれば、むしろ丘陵地における宅地造成の様式そのものについて再検討を加えることが必要ではなかろうか。
