# 1968年十勝沖地震における鉄筋コンクリート 造建物の被害と地盤の関係

望月 利男\* 宮野 道雄\*\* 田村 俊和\*\*\*

## RELATION BETWEEN DAMAGE TO REINFORCED CONCRETE BUILDINGS AND GROUND CONDITIONS IN THE 1968 TOKACHI OKI EARTHQUAKE

*Comprehensive Urban Studies*, No. 8, 1979, pp. 145~163

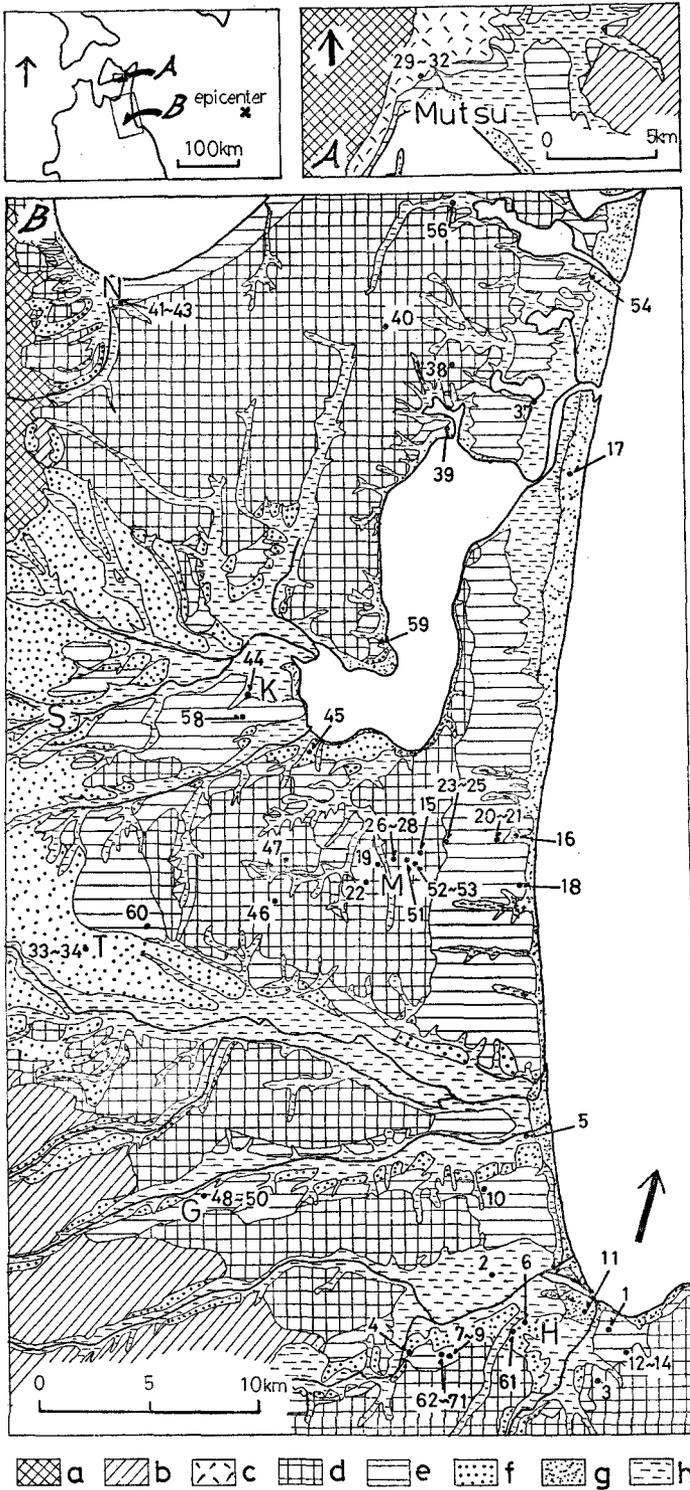
図1 調査地域の地形・地質と調査建物分布。

このような地盤区分によれば、図3が示すように調査棟数71棟は、1種地盤に10棟、2種、3種地盤にはそれぞれ34棟および27棟と区分される。ただし、調査地域(主としてRC学校建物の立地する地盤)の多くは台地であり、図1、2が示すように、沖積地盤にある調査建物は71棟中10棟に過ぎない。そして沖積地盤が洪積地盤(台地)より悪い(供えば卓越周期が長い)とはいえないように思われる。そのようなこともあって、地盤種の区分は沖積、洪積層の如何にかかわらず締り方の尺度としてN値を用いた。

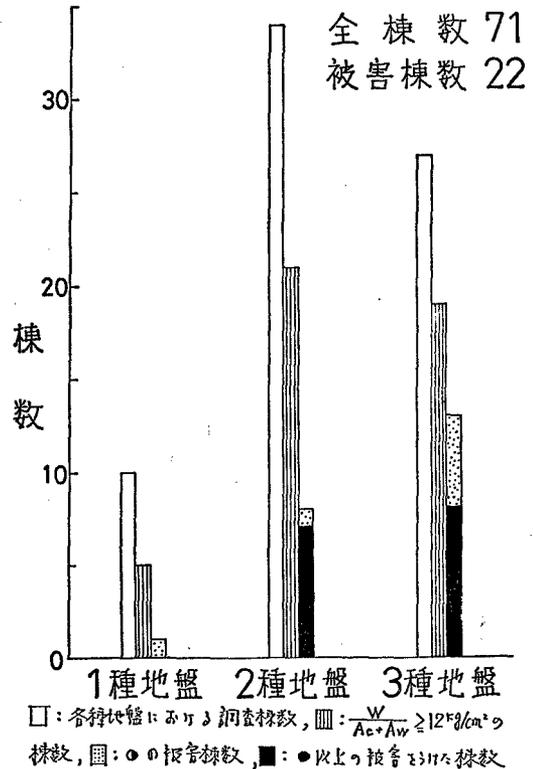
図-4 N値30内外ないしそれ以上の地層までの深さと被害との関係。  
記号は図-2と同じ。

図4、5は、その状況をより詳細に示すために作成した。すでに志賀ほか(1975)が明らかにしたように $W/(Ac+Aw)$ が $12 \text{ kg/cm}^2$ 以下の建物は、いかなる地盤においてもここでいう被害はうけていない。しかし、 $W/(Ac+Aw) > 12 \text{ kg/cm}^2$ の建物でもN値が30内外ないしそれ以上の地層(以下硬質層と呼ぶ)が10m以浅に表わられるような地盤においては、●印の被害(中程度の被害)が1棟(むつ工業高校D棟)認められるのみで、それ以外の大多数の建物は被害をうけていない。それに対し硬質層までの深さが10mを越えると被害建物の比率が著しく高くなる。

ところで、現行の耐震規定にみられる地盤種の区分（1種～4種）を実際に行う場合（特にここで対象としている地域のように洪積台地が主体をなすとき）、種々の議論があるところと思われるが、図3の表現は大体、現行規定を考慮して区分したものである。しかし、図4によれば、顕著な被害の発生は硬質層までの深さでいってほぼ10mを越えた場合となっている。それゆえ、この値を考慮した地盤区分で被害棟数比と地盤の関係を図5のように表現した。この地盤区分によれば、硬質層までの深さが10m未満の地盤における被害棟数比は  $W / (A_c + A_w) \geq 12 \text{kg/cm}^2$  の棟数15棟中1棟（6.7%）と、それ以上深い場合に比べて著しく低い値となる。一方この区分における2番目の地盤（硬質層までの深さ10m以上15m未満の地盤）の被害棟数比は11棟中3棟、72.7%となり、硬質層までの深さ15m以上の地盤における被害棟数比13棟中8棟、61.5%を上まわるようになる。さらに、被害の著しい●印以上の被害棟数比に限定すれば、硬質層までの深さが10m未満では0%、同じく10m以上15m未満では63.6%（11棟中7棟）、15m以上では42.1%（19棟中8棟）となり、硬質層までの深さ10m以上15m未満の地盤種における被害率がさらに顕著なものとして表われてくる。なお、各地盤とも被害棟数比は  $W / (A_c + A_w) \leq 12 \text{kg/cm}^2$  の建物に限定して表現している。

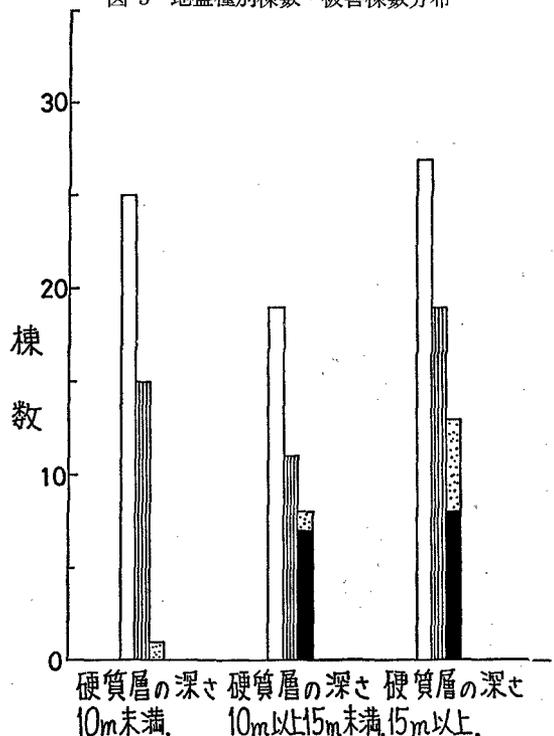
図-3 地盤種別棟数・被害棟数分布

ところで、志賀ほか(1975)は、 $W/(Ac+Aw)$ が $12 \text{ kg/cm}^2$ 以下あるいは $A_w/\sum A_f$ が $30 \text{ cm}^2/\text{m}^2$ 以上の建物は軽微な被害か無被害であったことを示している。図2には、その結果をうけて、上記1~3種地盤上の棟数のうち、 $W/(Ac+Aw) \geq 12 \text{ kg/cm}^2$ の建物の棟数を示した(なお筆者らが新たに調査した建物はいずれも軽微ないし無被害建物である)。これらは、被害をうけなかった建物も含めて構造上危険側の建物といえるが、その棟数は1種地盤上に5棟、2種地盤上に21棟、3種地盤上に19棟となる。ところで、実際に●印以上の被害をうけた建物は1種地盤で1棟、2種地盤で8棟、3種地盤では13棟である。したがって、構造上危険側にあった建物に対する被害棟数比を単純に計算してみれば、1種地盤では5棟中1棟だから20.0%、2種地盤では38.1%(21棟中8棟)、3種地盤では68.4%(19棟中13棟)ということになる。全体の調査棟数が72棟と十分ではないが(ただ、当時対象地域に存在したRC学校建物の大部分は調査した)、地盤が被害に大きく寄与したであろうことは容易に推察できよう。それも、ここで定義した3種地盤程度までに限定すれば、地盤が悪くなるほど被害率が高くなることを示している。なお、被害程度をより高い●印の被害に限れば、第1種地盤では0%、2種、3種はそれぞれ33.3%、42.1%となる。

(i) いわゆる1種から2種の地盤種別の判定を主としてN値を目安として行えば、青森県の主な被災地における71棟の調査RC建物の敷地地盤は、1種、2種、3種に分類される。ここで、 $W/(Ac+Aw) \geq 12\text{kg}/\text{cm}^2$  の建物のみに着目すれば、1種地盤では5棟中1棟(被害率20%)が中程度の被害(●)をうけたことになる。一方、2種、3種地盤ではそれぞれ21棟中8棟(38.1%)、19棟中13棟(68.4%)が中程度以上の被害を受けている。これを重度の被害(●印以上)に限れば、1種、2種、3種地盤上における被害率はそれぞれ0、33.3%、42.1%となる。

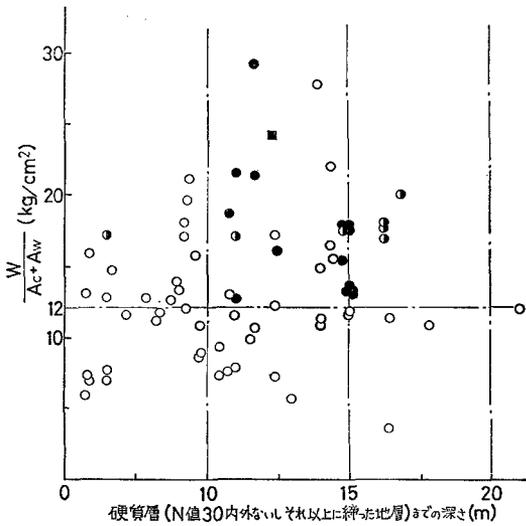
図-5  $W/(Ac+Aw)$  および硬質層までの深さと被害との関係。

(ii) 上記は大体現行耐震規定による地盤区分であるが、実際に生じた被害と地層構成の関係をみると、被害率の大小はN値30程度ないしそれ以上の地層までの深さが10mを越えるかどうかで明瞭に区分される。すなわち、その深さが10m未満の地盤には  $W/(Ac+Aw) \geq 12\text{kg}/\text{cm}^2$  の建物は15棟あるが、中程度の被害が1棟生じたのみである(震害率6.7%)。一方その深さが、10m以上の地盤では、24棟中16棟の建物が被害をうけており(震害率66.7)、その差異は著しい。

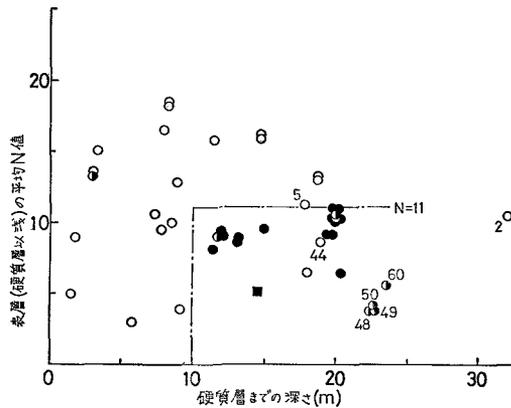
図-6 硬質層までの深さおよびそれ以浅の平均N値と被害との関係。

図6は、硬質層までの深さに加えて、より地表に近い軟弱な地層の被害におよぼした寄与をみようとしたものであり、縦軸は硬質層に至るまでの表層の平均N値を表わす。若干の例外はあるが、大きな被害はこのような地盤の表現における特定の範囲に集中している。それは、ここでいう硬質層までの深さが10mを越え、かつそれ以後の地層の平均N値が10内外あるいはそれ以下の地盤である。ただし、図1～図6を総合的にみれば、台地としては最も地盤の悪いタイプに属する48, 49, 50,（五戸小学校, 図1, 2, No.77）, 60,（北里大学畜産学部, 同No.102）の被害が●のグレードにとどまっていること、あるいは軟弱沖積層が比較的厚い2下長小学校,（図1, 2, No.4～No.6）, 5（多賀小学校, 同No.12～No.13）, 44（上北中学, 同No.69～No.71）がさしたる被害を受けていないなど、地盤がより長周期化すると被害におよぼす地盤の寄与は低減化する傾向もみられる。

(iii) (ii)の内容をやや詳細に分析し、被害が特に集中した地盤構成を概略すれば、N値30程度ないしそれ以上の地層までの深さが10mを越え、かつそれ以浅の地層の平均N値が10内外あるいはそれ以下の地層ということになる。このような地盤上には  $W/(Ac+Aw) \geq 12\text{kg}/\text{cm}^2$  の建物が24棟あるが、そのうち21棟が中程度以上の被害をうけている(震害率87.5%)なおこの中には  $W/(Ac+Aw) = 12\text{kg}/\text{cm}^2$  の無被害建物が1棟含まれているから、厳密に志賀ほか(1975)に従いこれを除けば、23棟中21棟、震害率は実に91.3%となる。
