## 生産企業の地震被害の特徴と教訓

——1987年千葉県東方沖地震における茂原地域での経験——

三 森 友 彦\*  
鈴 木 浩 平\*\*

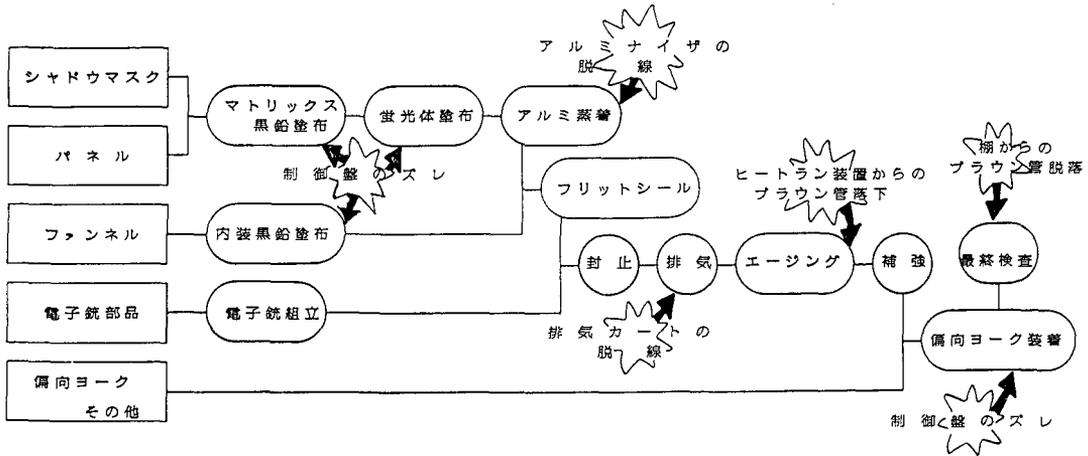
図2 電子管製作プロセスと被害モード

この工場における主たる生産工程としての電子管製作のプロセスを図2に示す。この図には、後に述べるプロセス内における、今回生じた主な被害モードについても併せて示してある。この生産プロセスにおいて、耐震性の視点から注目される装置とその特徴をまとめると以下ようになる。

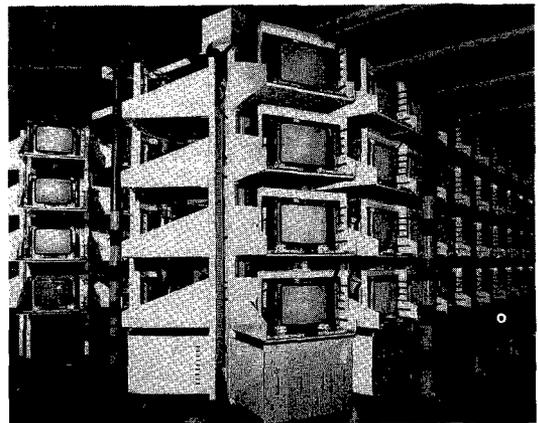
の物流は、空間的にもかなり錯綜したレイアウトとなっている。写真1は、テレビブラウン管の生産ラインの例である。先に述べた生産ラインの増設と建屋の接続増築は、この状況をさらに複雑にしている。また、熱処理は効率を考え、多数の製品に対して同時に行われるため、最終段階の品質管理工程などと共に、本質的に地震には弱いプロセス設計となっている。

写真1 生産ラインの1例  
(上段から製品が落下した)

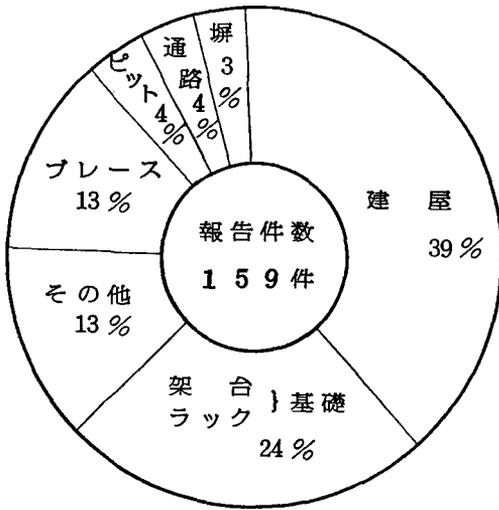
図3 土木建築関係施設被害の内訳

工場被害のうちプラントへの影響が最も大きかったのは、前述した変電所遮断器の倒壊であったが、建屋・基礎等の土木建築関係の施設にも被害がおよんだ。土木建築関係施設被害例の主要なものは、建屋亀裂・剝離、床コンクリート亀裂・剝離、架台ブレース座屈、ラックブレース切断、柱脚・架台・ラック基礎部分破壊等である。報告されたこれらの被害件数は150件を超えているが、その内訳は図3のようになり架台・ラック等の基礎および建屋に被害の集中したことがわかる。このうち最も報告件数の多かった建屋の被害例は、壁のモルタル亀裂、剝離、スレート落下、ガラス破損、屋上亀裂、柱脚の移動などである。図4に建屋被害の内訳を示す。その他塔槽類のリブ切断などのように経年変化、腐食等のために傷んでいたものが、地震を引き金として破損したと推定される被害も多かった。しかし、工場の根幹をなす、化学反応塔槽類や配管、貯槽などの主要なものには、ほとんど大きな損傷はなく、そのために生産工程が停止する必要性は生じなかった。

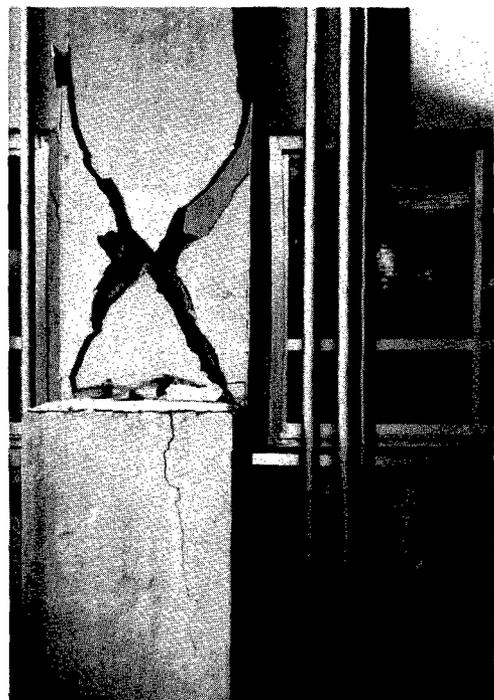
(1) 本館1階の鉄筋柱は写真2をみて明らかのように、典型的な“X型”の剪断破壊が生じた。幸いにして、破損した柱はただ1箇所のみであり、本館建屋自体の破損には至らなかったため、該当部をジャッキで持ち上げ改修した。単一の柱に破損が集中した理由としては、この柱に何らかの構造的弱点があったことと、特にこの柱近傍の地盤が軟弱であって増幅率が高かったことが推定される。

写真2 本館1階鉄筋柱  
“X型”剪断破壊

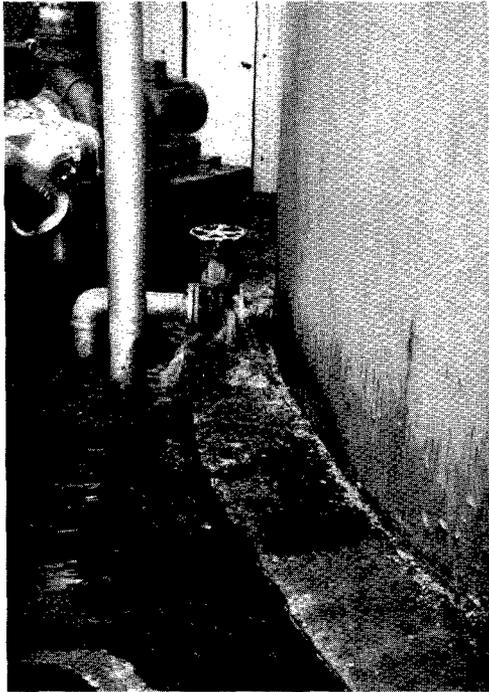
が全体的に軟弱であり、液状化現象も二、三箇所のみみられた。数メートルにわたる電柱の地中陥没や不同沈下のため、工水タンクと接続配管をつな

写真3 工水タンク配管バルブの  
破損による水洩れ

ぐバルブ破損による水洩れ（写真3）などの被害が生じた箇所もあった。

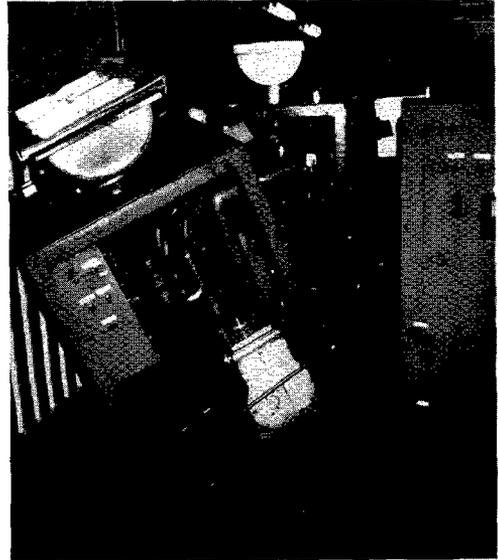
(1) アルミ蒸着を行うアルミナイザは、電子管蛍光面の背面をアルミ蒸着して、光度を増加させる機能をもつ装置だが、個々の装置がカート型構造になって、逆V型のレール上を滑動するようになっている。これらのうち3機が脱線して、蒸着プロセスが停止した（写真4）。

写真4 アルミナイザー・カートの脱線

能をもつ排気カートの脱線転倒もいくつかみられた。建屋内に設置されたこのようなカート型機器に対する耐震設計は、原子力プラント用やクレーンを除くとほとんど手をつけられていないのが現状であり、今後の検討が必要と見られる。

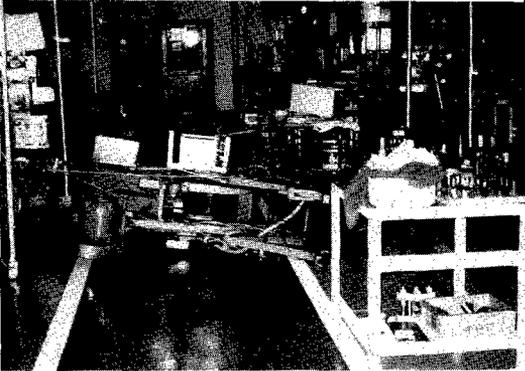
(5) 写真5のように、建屋内の小型プレス機など、ややトップヘビー構造の機械が転倒した。

写真5 プレス機転倒

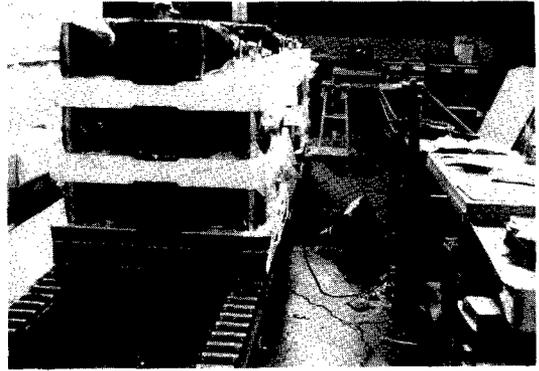
写真7 荷積みプロセスにおける製品落下

(3) 最終段階での、完成品の荷積みプロセスでの製品の落下損傷もみられた(写真7)。電子管は周知のように、コネクター部など非常に繊細な要素をもつ構造をしており、従って一見、構造上の損傷がみられなくても、電子管としての機能に欠陥が生じ、製品としては不具合になってしまう(写真8)。

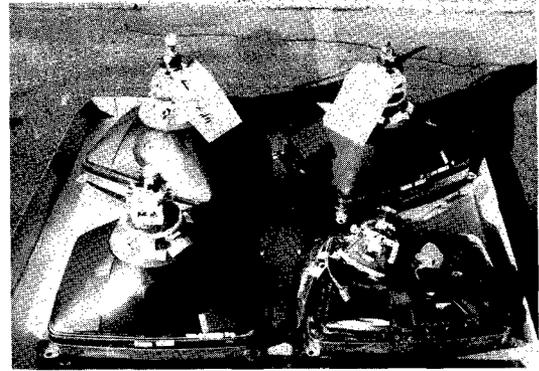
写真8 破損した電子管

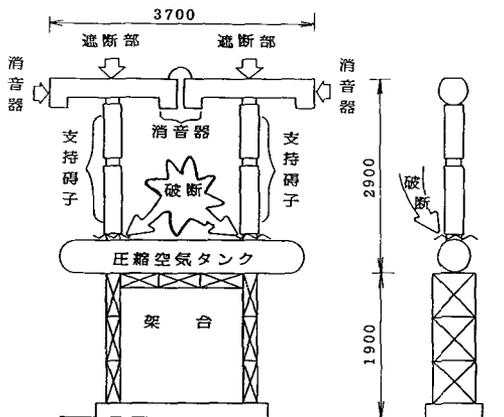
図5 空気遮断器外形略図

構内変電所機器のうち遮断器5基が被害をうけた。遮断器は図5に示すように基礎の上に架台を組み, その上に圧縮空気タンクを置き, 支持碍子を介して遮断部が据付けられ, 一对の遮断部が機器間リード線で結ばれて1基の遮断器を構成している。遮断部には前述のように環境保全のための消音器が設置されているが, この消音器のために遮断部一对の重量は約400kgにもなり, 典型的なトップヘビーの不安定な構造を余儀無くされている。

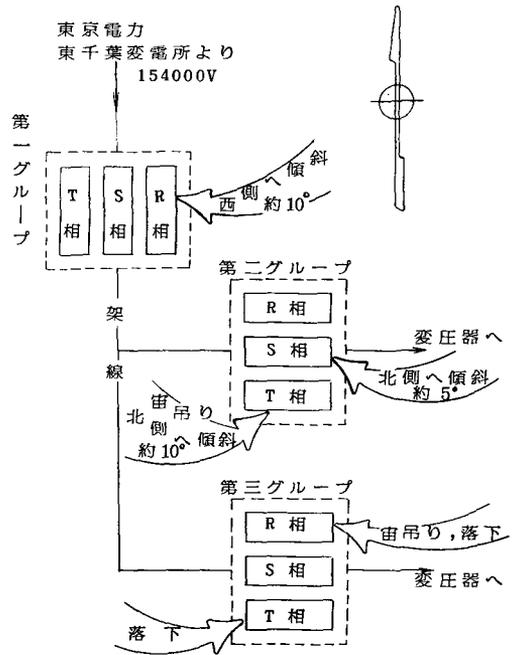
図6 構内変電所遮断器被害モード

遮断器の被害モードは図6に示すように傾斜, 宙吊り, 落下である。第一グループのR相遮断器は, 西側へ約10°傾斜したものの架線に支えられて支持碍子の台座取り付け部分は破断しなかった。

いずれの遮断器においても基礎, 架台には被害がなく, 圧縮空気タンク上部の支持碍子台座付近で破断が起り, 架線に支えられた場合には傾斜したのみであったが, 架線が切断された場合には落下している。

これらの事故の原因としては (i) 極端なトップヘビーの構造物が架線及び機器間リード線で複雑に連絡されているために、連成効果による特異な破壊モードが生じた。(ii) ダイナミックダンパ的な効果により上部構造としての遮断部の応答が、非常に増幅されたために破壊に到った。などの解釈ができるが、これらについては応答解析、加振

実験などにより、今後解明されるべき課題となろう。なお、この工場では地震後遮断器の形式をガス式遮断器に変更している。

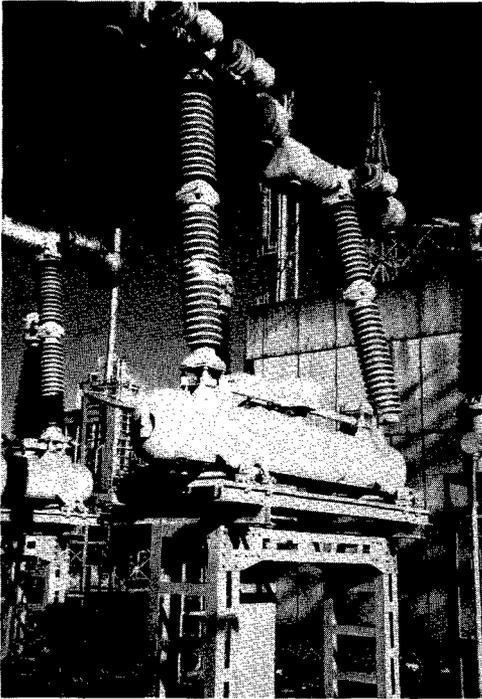
第二グループではS相遮断器とT相遮断器が被害を受けた。S相遮断器は北側へ約5°の傾斜をしたが, 第一グループR相遮断器と同様に架線に支えられて支持碍子の取り付け部分は破断しなかった。T相遮断器は西側半分が北側へ約5°傾き, 東側半分は支持碍子取り付け台座からはずれて架線に支えられ, 北側へ約10°傾斜した状態で宙吊りとなった (写真9)。

写真9 遮断器の破損例1  
左側：傾斜，右側：宙吊り

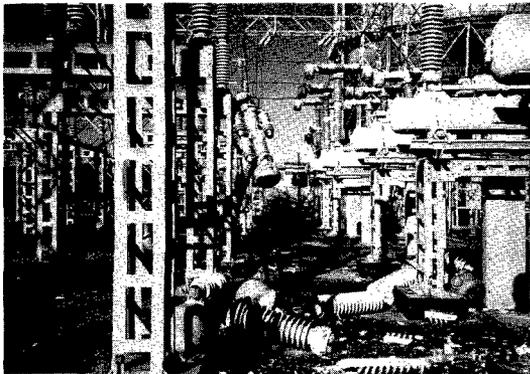
第三グループの被害が最も大きく, R相遮断器とT相遮断器の支持碍子が台座付近で破壊し, 遮断部が落下大破した。R相遮断器は西側半分が消音器を下側にして架線より宙吊りとなり, 東側半分は支持する架線が切断されたために落下して大破した (写真10)。T相遮断器は一对の遮断部が支持碍子の台座付近で破断し, 架線も切断されたために落下し大破した。

写真10 遮断器の破損例2  
宙吊りと落下大破

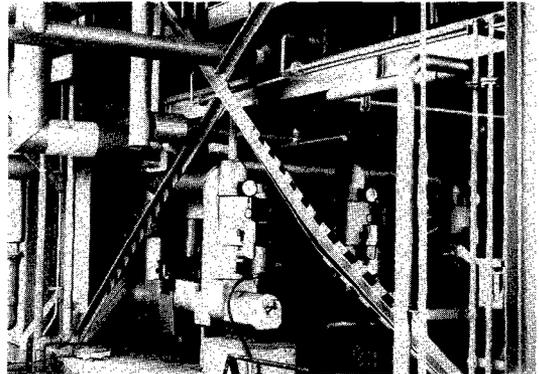
写真11 架台ブレースの座屈

一般に、化学工場内の各種化学反応装置を塔載する支持構造物の架台は反応塔、蒸留塔などが大型重量機器であるため、強固な構造が要求され、補強用としてブレースが使用される場合が多い。このような鉄骨造支持構造物の補強用として用いられていたL型鋼のブレースが地震の横ゆれの影響で座屈したり、引張りによる曲げ変形を受けた(写真11)。しかし、ブレースが変形したことは、地震荷重のエネルギー吸収を意味しており、支持構造自体及び支持機器類には大きな被害はなかった。また、ブレースが接続している柱脚取付部のアンカーボルト及びその根巻きコンクリートにも被害が生じた。

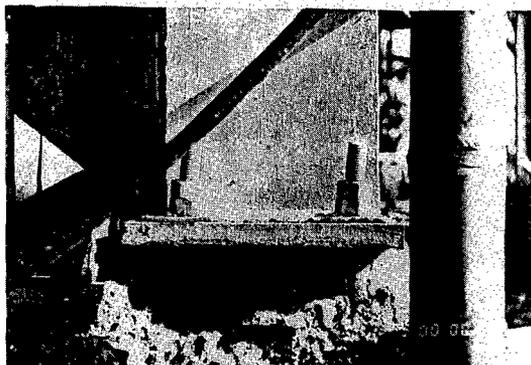
支柱の被害は鉄骨造り支持構造物等のH型鋼を用いたピン柱脚部に多く認められた。被害モードは柱脚部コンクリート剥離、圧壊、アンカーボルト切断等である。写真12は柱脚部コンクリートの圧壊の例であるが、ベースプレート直下のコンクリート層強度が不十分で、柱の移動に伴うアンカーボルトの動きを拘束できずに生じたものと推定される。

写真12 柱脚部コンクリート圧壊

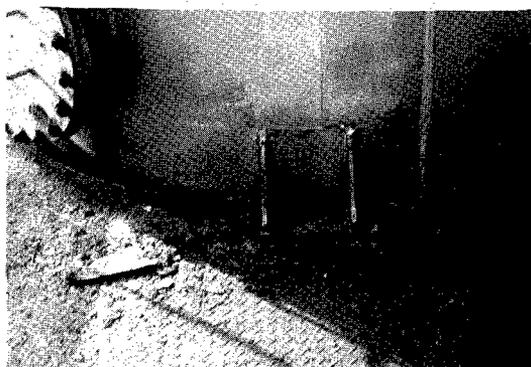
写真13 鋼製塔セットボルト破損

横置き型のものには被害があらわれていない。一般的には金属製には被害は少なく、FRP製塔槽のサポートラグ、セットボルト等底部の被害が顕著である(写真13)。これは台座とタンク底面の間のすべり、ロッキング、衝突等の現象が単独または組み合わせで発生したためと推定される。また、本工場内の大小口径のプラスチック製配管にも、多くの破断などの損傷が生じた。

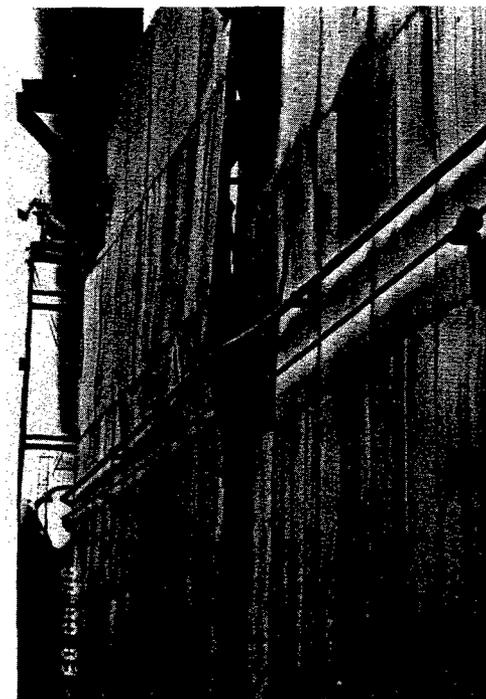
プラント全体で建屋の壁に関する被害も非常に多かった。その被害モードは壁面の亀裂、剝離、脱落等である。窓ガラス破損、ドア故障、シャッター破損等壁面付属物の被害例がみられた。写真14に工場外壁のスレート脱落の例を示す。

写真14 工場外壁スレート脱落

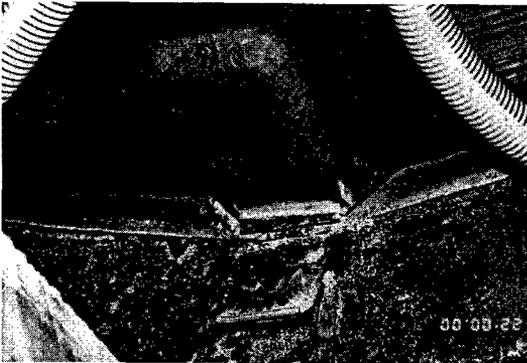
写真15 FRPタンクアンカーラグ破断

化学工場においては、アンカー部が破損したFRPタンク（写真15）に対して、破断したアンカーラグの近辺に新しいラグを設置した例（写真16）、FRPタンクをステンレス製タンクと交換した例などがあつた。破損したプラスチック製配管は、塩化ビニル製が大部分なので、これをより強固なポリプロピレン製配管及びFRPで強化したプラスチック製配管に交換するなどの対策がなされた。
