阪神・淡路大震災の地震の概要と土木構造物の被害

岩 橋 敏 広*

Characteristics and Damage Investigation of the 1995 Great Hanshin- Awaji Earthquake

*Faculty of Engineering, Tokyo Metropolitan University
Comprehensive Urban Studies, No.57, 1995, pp.19- 53

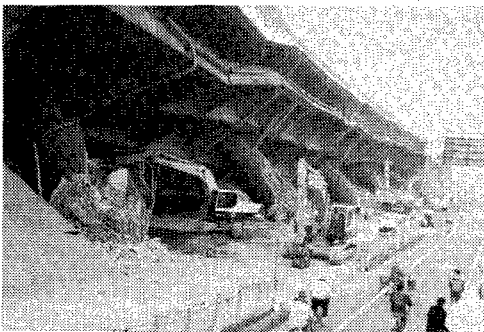
橋脚1カ所にかかる重量は、他の工法に比べて大きくなるデメリットがある。この区間のゲルバー桁形式の桁の被害を写真1、2に示す。橋脚を支えていた17本の橋脚すべて破壊し桁全体が屏風状に山側（橋軸に直行する方向）に倒壊した。この橋脚は、直径35mmの主鉄筋が約180本入り、主鉄筋を束ねるが横方向の帯鉄筋（直径16mm）が20cm間隔で巻かれていたが、主鉄筋の段落とし部分で倒壊している。主鉄筋は圧接部で破断しているの

写真1 PCゲルバー橋（ピルツ橋）の被害

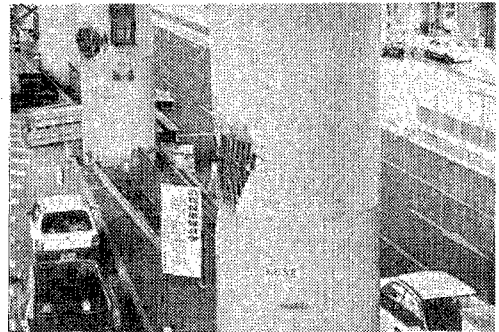
写真4 RC橋脚中間部でのせん断破壊

が認められた。また、写真3は、RC単橋脚の壊
 状況である。せん断破壊により、かぶりコンクリー
 トが剥落し鉄筋はバラバラに露出している。地上
 から2~3mの段落としの部分で、破壊しており、構
 造上、この部分に問題があったと思われる。神戸
 線では、その他、RC橋脚中間部での破壊(写真破
 4)、基礎部の曲げ破壊(写真5)、落橋(写真6)等
 が見られ崩壊した単柱橋脚は55本以上に及んだ。
 これらの崩壊の原因究明は、今後の研究を待たね
 ばならないが、今回の地震の水平加速度が、設計
 値を大きく上回った(400gal以上と推定)事は明
 らかであり、多くの橋脚が鉄筋の降伏する以上の
 力を受けてせん断破壊したものと考えられる。また、こ
 れらの橋脚の多くは、大阪万博前後(昭和40年)
 に旧基準によって設計施工されたものであり、鉄
 筋の段落とし位置の選択、水平打継目、鉄筋のガ
 ス圧接継手、帯鉄筋の定着等の施工が、耐震安全
 性上十分であったかどうか等検討する必要がある。
 また、コンクリート橋脚の被害は、新しい基準で
 施工されたものもあり、今後、詳細な調査研究に
 よって、破壊原因、特に構造物が受けた地震動と
 被害との関係等を究明し、コンクリート構造物の
 耐震設計法に反映する必要がある。

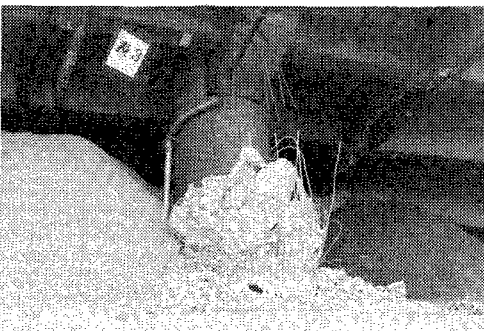
写真2 PCゲルバー橋（ピルツ橋）の橋脚の倒壊

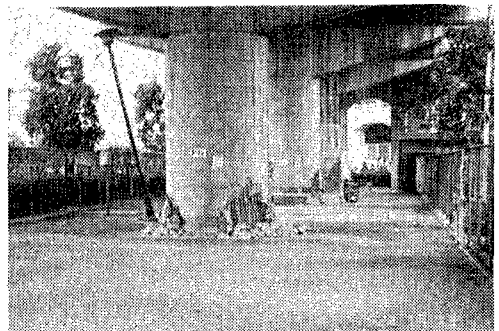
写真5 RC橋脚の基礎の曲げ破壊

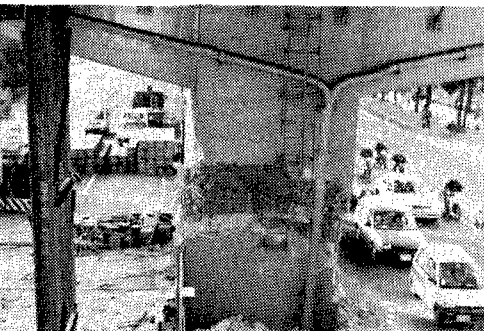
写真3 矩形断面RC橋脚のせん断破壊

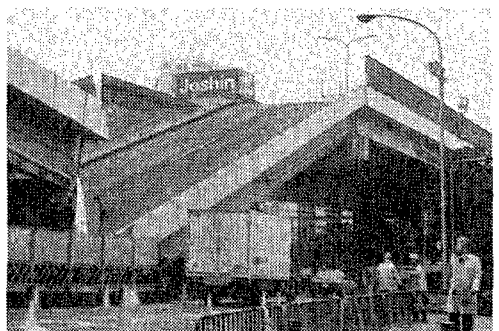
写真6 RC橋脚の崩壊による落橋

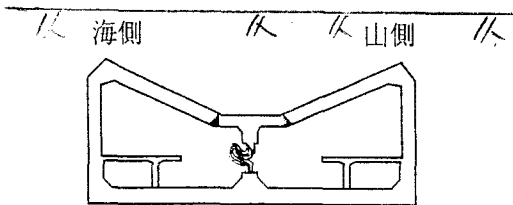
大開駅舎は、昭和39年1月に竣工した地下2階
 鉄筋コンクリート構造である(図19)。駅舎底部は、
 GL-12.02mに位置し、土被りは地下1階部で約
 1.9m~2.0m、地下2階部で約4.9mとなっている。
 地盤は沖積層の砂、砂質ローム、砂礫、粘性土か
 らなり、N値は10~50と変化しており、地下水位
 は、地下面下約3~4mと思われる。駅舎部、線路
 部は、いずれも開削工法で施工されている。駅舎
 地下2階の鉄筋コンクリート製中柱(幅100cm×
 奥行き40cm×高さ約4mの角柱)が完全に圧壊し、
 上部スラブが線路に沿って押し潰された状態
 であった。中央の支柱は、基礎部と頂部でせん断破
 壊しており、軸鉄筋は大きく線路方向、直角方向
 に曲がって露出し、帯鉄筋も完全に破断していた

図20(a) 中柱 (No.10) の破壊状況

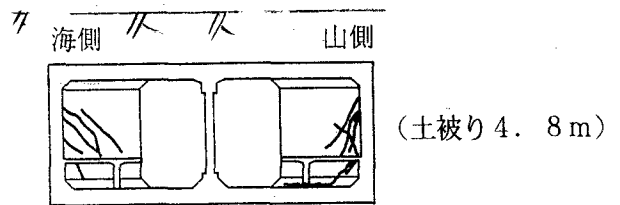
図20(b) 妻壁のひび割れ状況

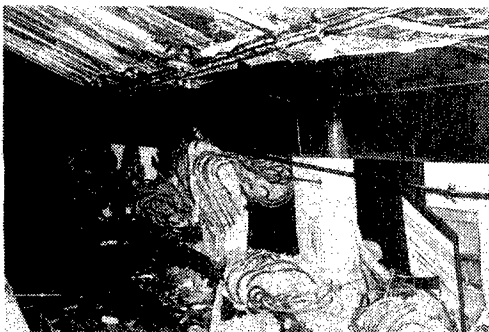
写真7 神戸高速鉄道大開駅地下2階の中柱の被害 (a)

合に近い状態あるいは水平方向に移動し、側壁の受けていた地震荷重が解放され中柱に集中したため曲げ破壊し、上載土を支持出来なくなったため、中柱が圧壊したと考えられる。これらの破壊形態は、特に上下動による大きな影響が無くても起こり得るものと考えられる。このような見解が正しいかどうかは今後の調査検討で明らかとなる。また、どの程度の地震力がどのような分布で構造物に作用したかは正確には判らないものの設計値以上である事は十分考えられる。

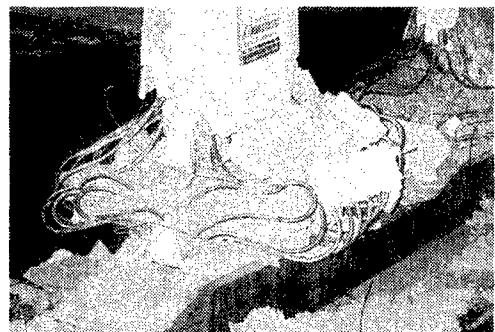
写真8 神戸高速鉄道大開駅地下2階の中柱の被害 (b)

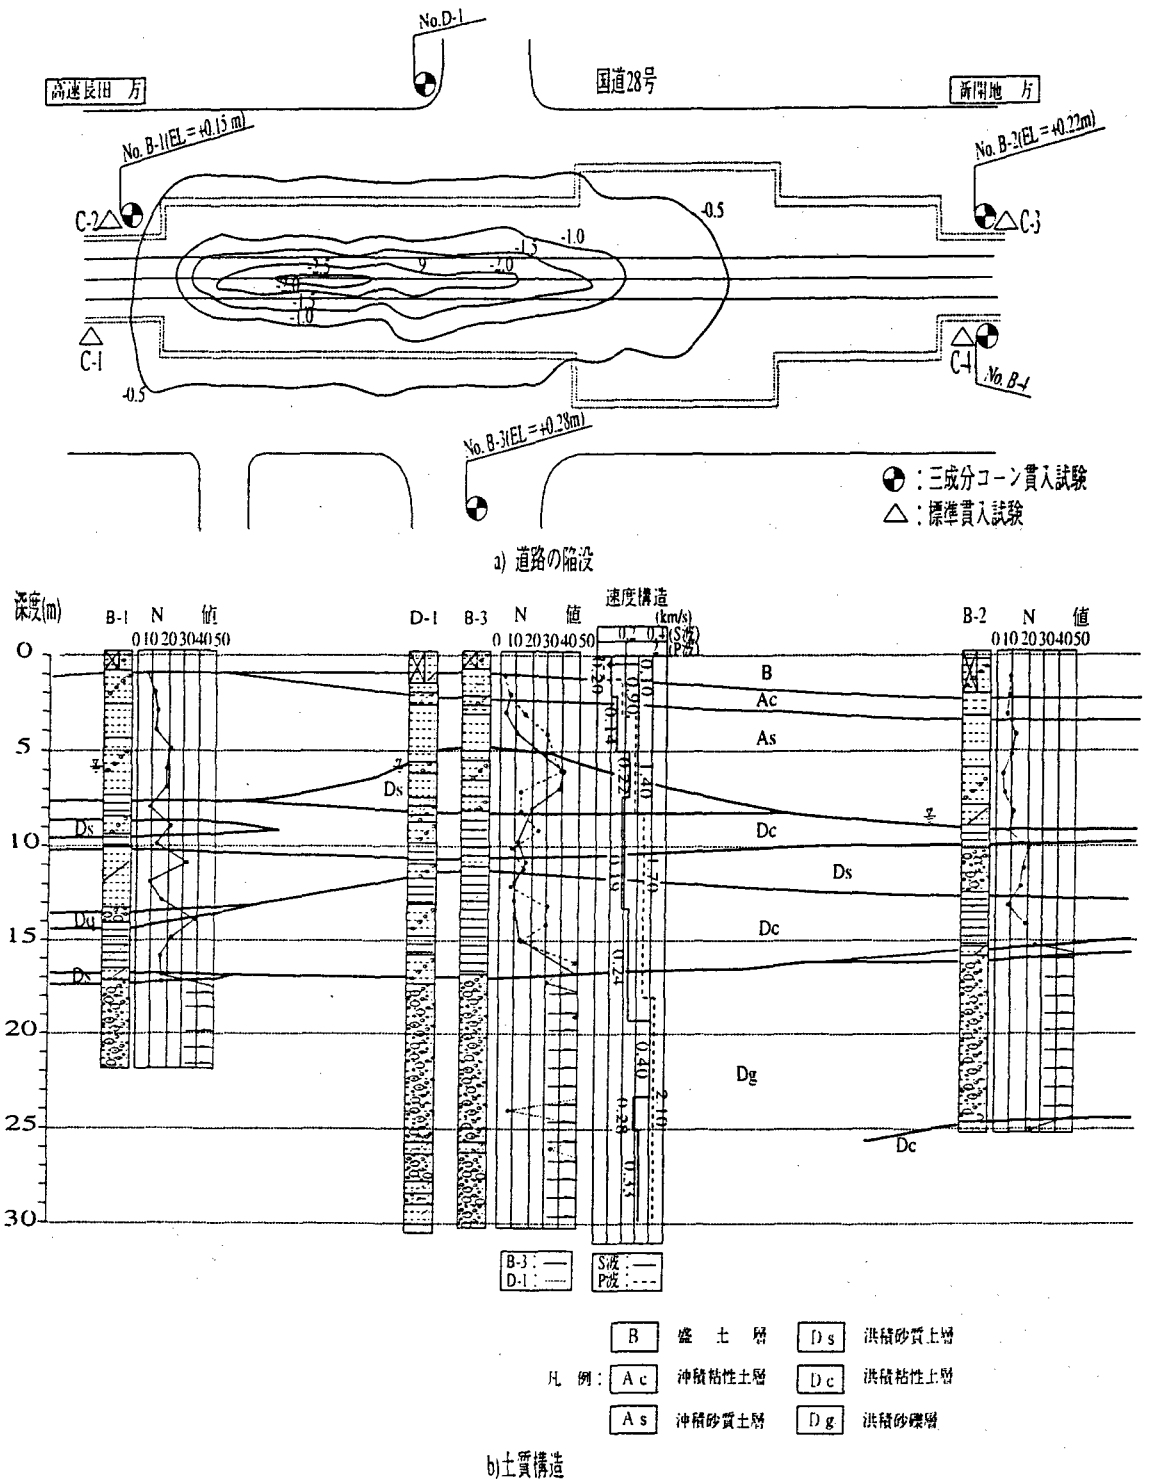
(図20、写真7、8)。側壁部は、四つ隅角部で破壊していたが、損傷の程度は中柱に比べて小さかった。大開駅舎直上の地表面（国道28号線）では、長さ約100m、幅28mに渡って最大で約3m陥没

していた（図21、写真9）。これは、駅舎の倒壊によるものとする。長田駅舎から大開駅舎にいたる約600mのトンネル部では、中央の支柱の倒壊（せん断破壊）が見られたほか、海側の側壁と底盤

図21 道路の陥没および土質構造

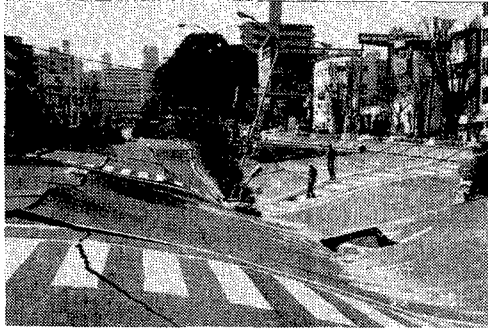
写真9 神戸高速鉄道大開駅地上部の陥没

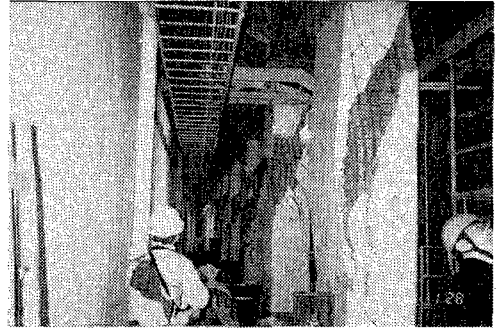
の打ち継ぎ目で内側に最大15cm程度ずれており地震時に側壁が動いた形跡が観察された(写真10)。中柱の破壊の程度は大開駅に近づくほど大きかっ

写真10 神戸高速鉄道地下鉄の被害(大開駅~長田駅間の側壁と底盤ジョイント部の破壊内側に15cm移動)

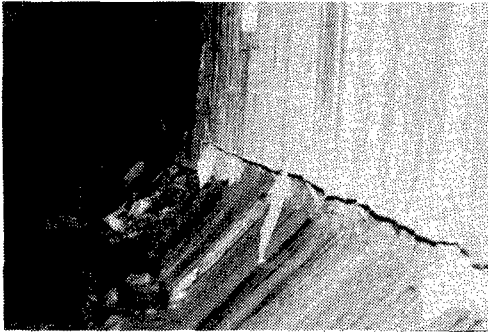
上沢駅舎は、市街地型トンネル地下2階鉄筋コンクリート構造で、1、2階一体構造となっている。地下2階は中央がホーム、左右が線路部となっている。地下鉄は昭和58年6月に開通した。また西側線路部も市街地型トンネル構造である。駅舎周辺の地盤構造と地下水位は、大開駅とほぼ同様である。駅舎、線路部は削開工法で施工されており、土被りは駅舎部で約5m、線路部で約11mである。駅舎地下1階ならびに2階において鉄筋コンクリート支柱（幅1.4m、奥行き0.7m、高さ4mの角柱）が約40本、地下2階に相当する深さの線路部でコンクリート支柱（幅1.5m、奥行き0.6m、高さ4.3mの角柱）約50本が損傷を受けている（写真11）。損傷の程度は、大開駅の場合より小さいが、コン

写真11 神戸市営地下鉄上沢駅地下2階のRC支柱の破壊

クリートと主鉄筋、帯筋が分離し、鉄筋の露出が見られた。支柱の破壊形態は水平力による曲げとせん断破壊と考えられる。今回の地震では、大開駅の場合と同様設計値以上の水平力が作用したものと考えられる。一方、駅舎2階の鋼製円柱（直径約80cm）には被害が認められなかった。

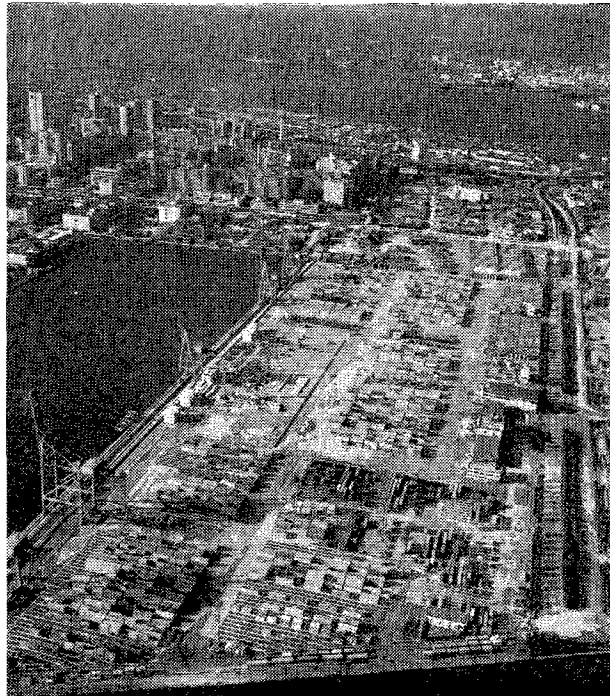
筆者の研究グループは、地震の1週間後に2つの人工島の海岸線および本土側川の埋立地をトレスに被害状況をしらべた。六甲アイランド、ポートアイランドとも島全体が液状化していた。液状化したのは主として埋立に用いたマサ土と考えられる（写真12）。

港湾施設損壊の最大の原因となったのが、広い範囲で起きた液状化現象。ポートアイランドでは島全域が液状化し、噴砂によって一面が泥沼のようになった。地盤も最大で60cmも沈下した

写真12 ポートアイランドの液状化による被害

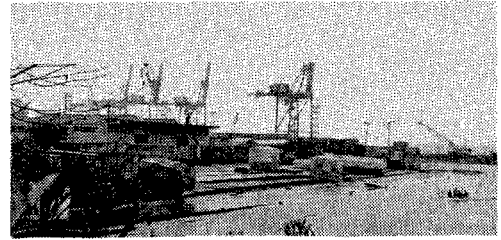
2つの人工島とも一部の護岸を除いてほとんどが被害を受けたと思われる。ケーソン護岸、矢板護岸とも被害を受けた。ケーソン護岸の典型的なものは、軟弱な粘性土の海底地盤を掘削しこれを砂地盤に置換した上に設置されている。被害の形態は、図28、写真13、14に示すように前面に大きく移動しその後が沈下していた。北側岸壁は水

没した。移動量は1m~3m、沈下量は2m~3mに達しているものもあった(図29、30)。ケーソン護岸の移動の原因は、護岸の基礎地盤の液状化による水平土圧(泥水圧)の増加によるものと考えられる。基礎地盤-構造物がどの程度液状化したか現段階では定かではない。ボーリング調査等によって明らかにする必要がある。港湾護岸の被害は、本土側の埋め立て地にも発生しており、特に建設年代の古い護岸が壊滅的な被害を受けた。これらの護岸のほとんどが、設計値以上の加速度を受けたものと考えられる。しかし摩耶埠頭の第一突堤の西側の耐震護岸(鋼管杭で支持された栈橋k式護岸で、設計水平震度:0.25)では、背面の一部にわずかな沈下がみられ、エプロンの境界部の継ぎ目に20cm程度の段差が生じた程度の軽微な被害にとどまり、耐震設計の有効性を証明していると言えよう。液状化によるライフラインの埋設管の被害の詳細は現時点では不明であるが、ガス、上下水道、通信等は、本土側の埋め立て地等でかなりの被害があったものと推定される。

写真13 ポートアイランドの北側岸壁の水没

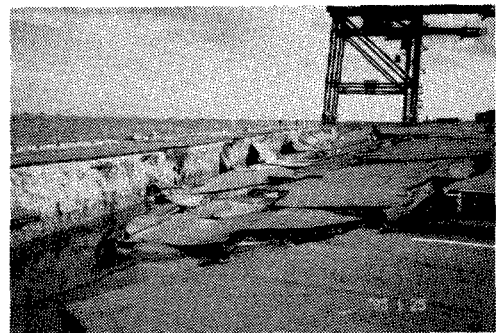
写真14 六甲アイランド護岸の液状化による被害

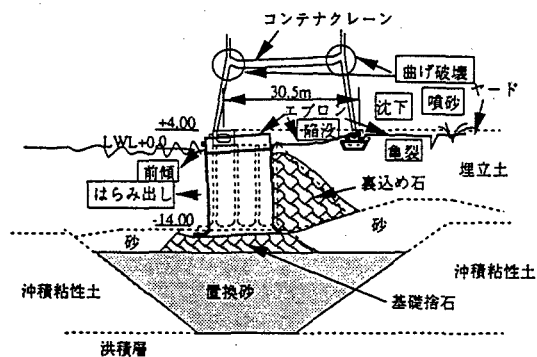
図28 ケーソン基礎岸壁被害模式断面図

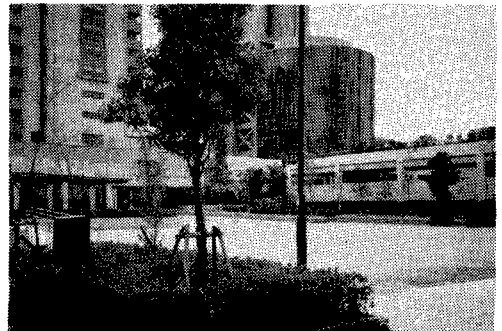
例は液状化対策の効果が発揮された事を確認するものであり、今後の液状化対策を考える上で貴重な資料を提供している。また、両島とも、高層ビルは、建物と周辺地盤に数10cm程度の段差が生じたものの構造的被害を生じていない(写真15)。ポートアイランドのポートピアホテルの場合、建物の総重量100,000tに対し口径60cmのプレストレストレス杭が洪積砂礫層に約1000本打設されており、液状化に対する構造物対策が十分なされていた。

写真15 ポートアイランドの高層住宅(高層ビル)周辺地盤噴砂少なく、ビルに被害無し)
