トルコ・コジャエリ地震の建物被害調査の抄録

北山和宏*

Summary on Investigation to Buildings Damaged by 1999 Kocaeli Earthquake in Turkey

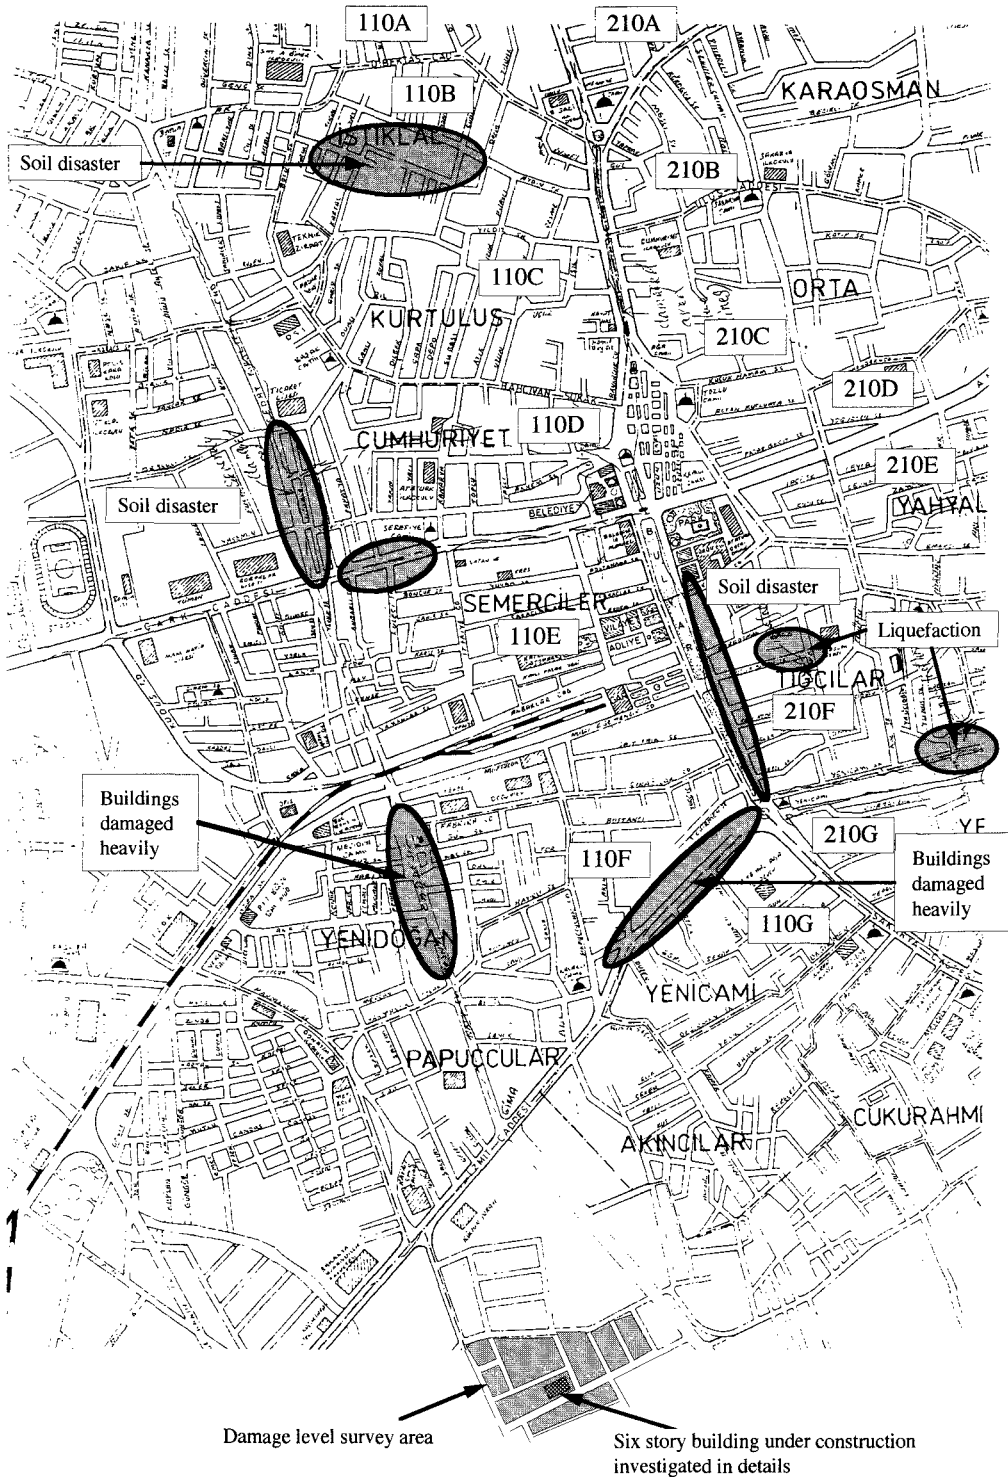
図3 アダバザル市街図と被害状況

9月11日は震源の東にあるアダパザル（Adapazari）市を訪れ、中心街の被害調査を行なった。市街の被害状況を図3に示す。アダパザルの建物被害はコジャエリ県について大きく、被害が市の中心部に集中していること、地盤の液状化を含む地盤災害（写真7）が顕著に観察されることなどが特徴である。ここでは地盤の液状化による建物の転倒（写真8）が多く観察され、杭を用いるなどの基礎構造の重要性を再認識した。ギョルジュク

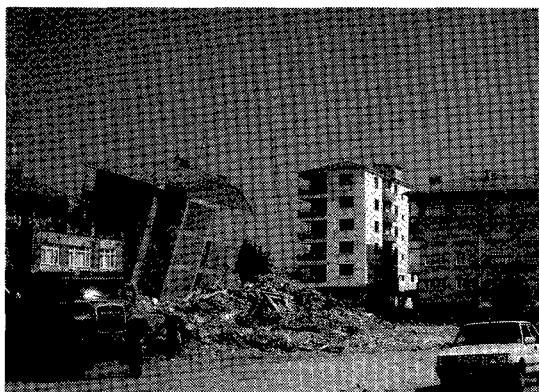
写真1 ギョルジュク市街の様子

1999年9月6日の深夜24時にイスタンブール市内のホテルに到着した。翌9月7日から9日までの3日間、イスタンブールから東に約120km離れたギョルジュク市（震源近傍）の海側地域における建物全数調査を行なった。調査区域（写真1）はマルマラ海沿岸からアタチュルク大通りを横切り山岳部に至る南北のストライプとした。これは、被害の激しかった海側からほとんど被害の見られなかった山側まで全数調査することによって、激震地区のおおよその被害率を推定できると考えたからである。ギョルジュク市街および調査区域を後述のデイルメンデル地区とともに図2に示す。ハッチした部分が調査区域である。なお同図の海沿いにある海軍基地部分は地図上には記載されていない。

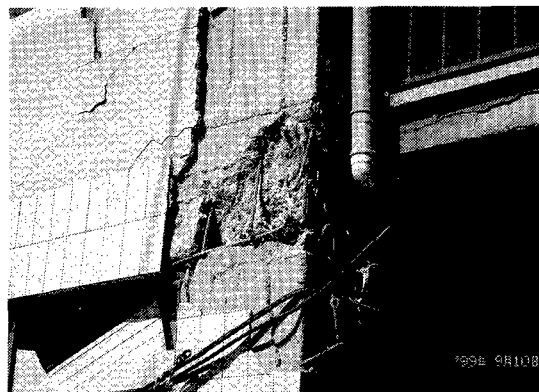
写真4 柱・梁接合部の配筋詳細

合理的に設計されているとは考えにくいものである。壁として中空レンガが用いられている（写真3）が、これには鉄筋は入っておらず、材料自体が極めて脆性的であるために地震による水平力に対してはほとんど効果がなかったと考えられる。主筋には丸鋼が用いられることが多く、抜け出しやすい上に定着のための配筋詳細が十分ではなかったこと（写真4）も被害を大きくした一因と思われる。コンクリート強度はシュミット・ハンマーによる非破壊検査を実施した結果では10~30MPaとばらついていた。

[梁主筋の定着位置が外側に寄り過ぎている]

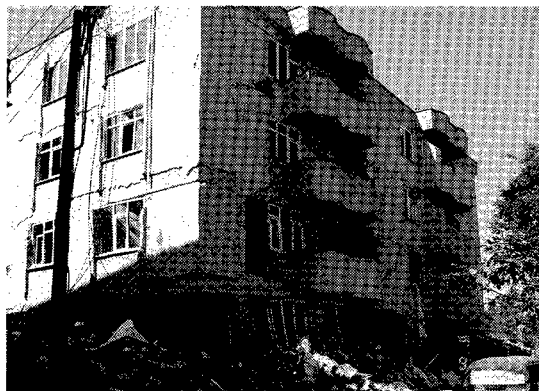
写真2 層崩壊した鉄筋コンクリート集合住宅

大きな被害を受けたのは4階から8階建て程度の中層の鉄筋コンクリート造集合住宅（例えば写真2）が多かった。構造としては柱および梁からなる純フレームであるが、一般に柱断面は扁平で小さく、梁も不規則に配置されており、応力の伝達が

以上から、建物が保有する水平耐力が小さく、変形性能も貧弱であったために、全層がパン・ケーキ状に崩壊する破壊が多数生じたと判断する。

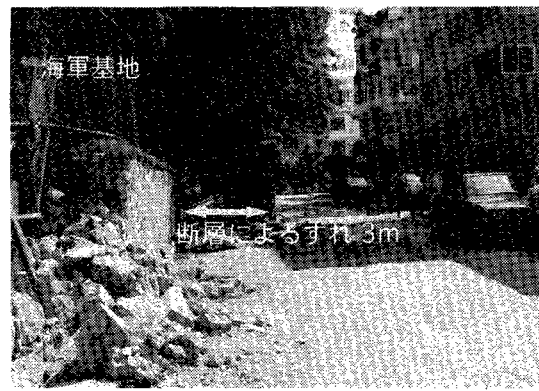
写真5 海軍基地を横切った断層 (藤田香織氏撮影)

9月10日はギョルジュク市からさらに西にあるデイルメンデル（Degirmendere）地区の被害調査を行なった。ここは6階建て程度の比較的均質な集合住宅が建ち並ぶ街区であり、日本でいうニュータウンのような住宅地である。この地域には海軍基地を横切る断層が地表に現われており（写真5）、その付近の建物に全壊したものが多かった。同じ形状の建物が片方は全壊したのに、その隣りでは健全に建っているという例が随所に観察され（例えば写真6）、今後その原因を考察する必要がある。この地域では126棟の建物を調査し、全壊率は28.6%であった。さらにここでは、建設途中で軽微な被害を受けた4階建て集合住宅の詳細調査を行なった。

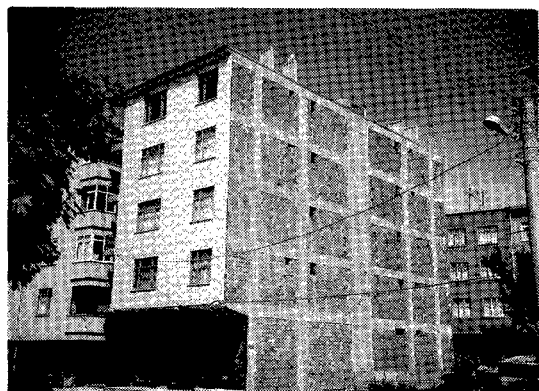
写真3 典型的なトルコの集合住宅

[壁として中空レンガを使用している]

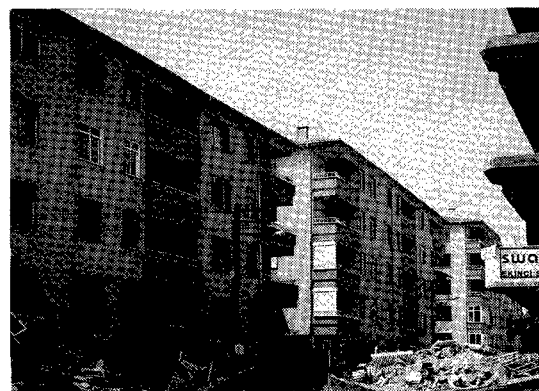
写真6 デイルメンデル地区の様子

[ほぼ同一形状の建物3棟のうち、一番手前は2層分崩壊し、次は1層分崩壊したのに対して、一番向こうの建物は崩壊を免れた]

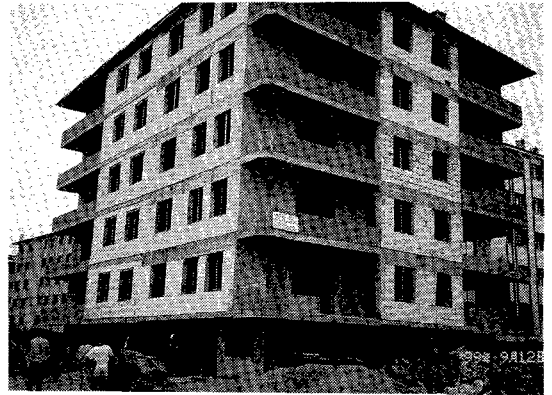
写真9 調査した6階建て鉄筋コンクリート建物の全景

当該建物（1995年に設計完了）は建設途中で骨組が6階まででき上がり、上層階から非構造部材である中空レンガを施工しつつある途中であったため、被害状況を詳細に調べることができた。西面を除く3面には2階以上に1.5mの跳ね出しがあり、跳ね出しの先端にはALCブロックあるいは中空レンガを積んで帳壁としていた。1階および2階の伏図を図5に示す。図中の数字は5段階で評価した部材の損傷度で、数字が大きいくほど被害が激しかったことを表わす。エレベータ・コアのコ字型連層耐震壁を除くと純フレーム構造であるが、梁の配

建物の単位面積重量を $0.66\text{tonf}/\text{m}^2$ とし²⁾、柱・壁の終局せん断応力度を $10\text{kgf}/\text{cm}^2$ と仮定したときのベース・シア係数は桁行き方向0.27、張間方向0.22となった。トルコにおける耐震設計規準改定(1997年)前の設計用ベース・シア係数は0.1程度であるから、建設途中で重量が軽いため比較的余裕があったと考えられる。ただし日本と比べれば保有耐力は小さい³⁾。

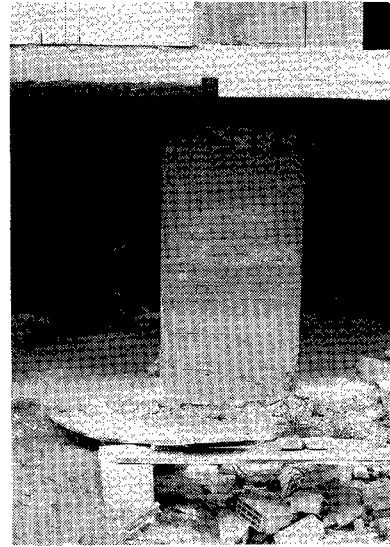
写真10 1階柱付け根の曲げ破壊

被害を調べたところ1階柱の柱頭・柱脚の曲げ破壊(写真10)が多く、大破と判定された。特に東側1階の扁平柱は面外に転倒しかかっており危険な状態であった。1階および2階の梁の曲げひびわれやせん断ひびわれも目立った。エレベータ・コアのコの字形連層耐震壁には大きなせん断ひびわれが発生し、地震力に対して有効に抵抗したことが観察できた。

このように柱・梁ともにせん断による損傷よりも曲げによる損傷が顕著であった。このことから多くの建物で見られた1層の層崩壊の主原因は、1階柱頭・柱脚の曲げ破壊が生じたあとに大きく水平変形したために、 $P-\delta$ 効果によって自重を保持できなくなったことにあると推察できる。
