## 921 集集大地震（台湾中部地震）の強震動特性と建物被害

西川孝夫\*

## Characteristics of Ground Motion and Damages of Buildings due to 921 Chi-Chi Earthquake, Taiwan

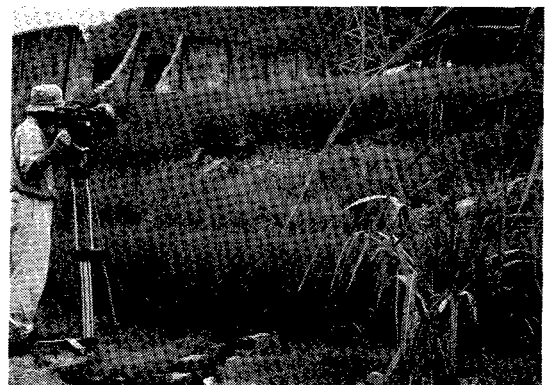
写真1 豊原で見られた断層。写真の向こう側が約7m押し上げられた。横ズレが殆ど無い。

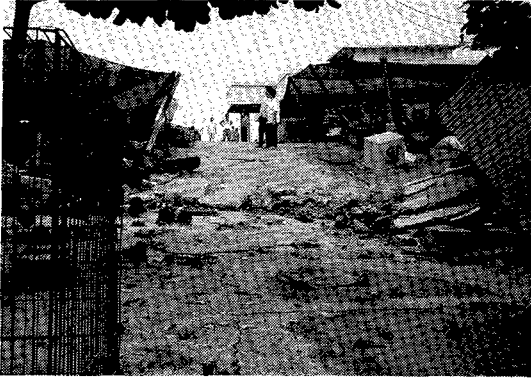
写真2 ズレ上がった場所に建つ建物は無被害であった。

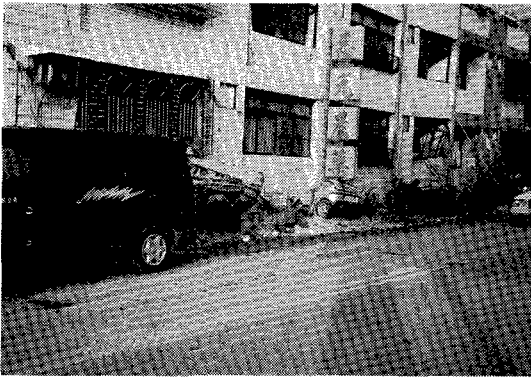
被害の最も目立つのは、前述の構造的な欠陥いわゆるピロティー形式の建物の1階部分の崩壊である(写真3, 4)。中高層共同住宅の場合には1階部分の柱がまるで膝が折れたように傾いたり、ひどい物では完全に転倒していた(写真5, 6, 7)。当地の新聞では膝折破壊と呼んでいたが、まさに当を得た表現であると感じた。これらの破壊を見ると、1階柱の鉄筋が完全に抜けていたり、コンクリ-

写真3 典型的な民家（多くは写真の様に長屋式になっている）の被害。1階部分が桁行き方向（間口方向）につぶれている。

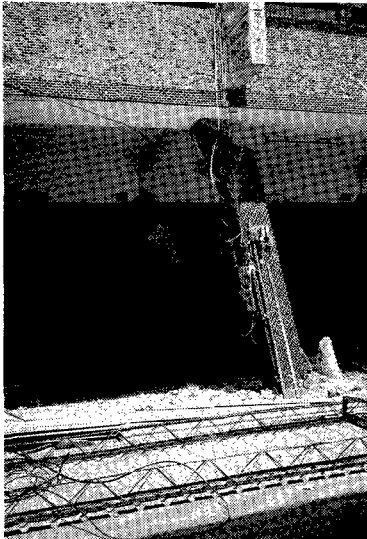
写真4 かるうじて崩壊をまぬがれた建物の騎楼部分。柱頭部分に曲げヒンジが生じている。

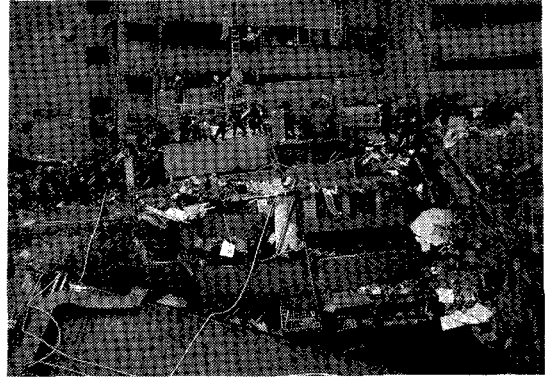
写真5 台北市の複合建物の倒壊。台北市の震度は4.5程度と言われており、地表面加速度は100ガル程度とされている。この建物の倒壊後周りに白い粉（多分セメントと思われる）が舞い散り、かなり広い範囲に1mm程度ふり積もったとのことである。

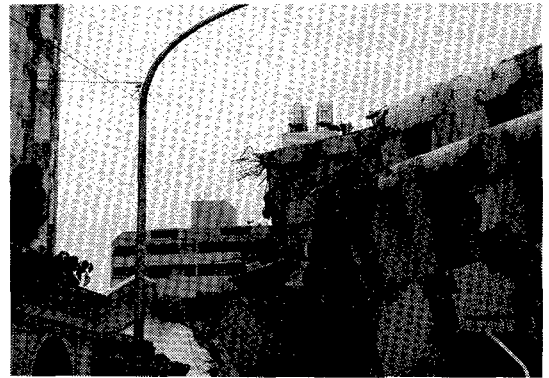
写真6 12階建の共同住宅。柱の鉄筋が完全に抜けている。

設方法に配慮が足りないのでは無いかとの印象と、鉄筋の配筋方法特に柱主筋の接合方法（ほとんど重ね継ぎ手であるが、重ね長さが不足しているのではないかと想像させるものも多く見られた）に問題があるのではないかと印象を持った。この様な10階から14階程度の共同住宅の崩壊により多くの死者を出したが、いずれも建設築年数は短いので、施工にあたり手抜き工事等があったのではないかと噂され、幾人かの設計者や工事業者が逮捕される騒ぎになっている。また建物の被害現場から空き缶が見つかりコンクリートを節約するために用いたのではないかと疑われていたが、これらの空き缶はもともとは騎楼上部の構造梁ではない飾り梁に利用されていて、台湾では常識的な工法であることが判明したが、構造体の梁、あるいは柱梁接合部にまで挿入されているものもあり、

トの品質（砂利とセメントの分離した状態）に問題のありそうなものが大半で、コンクリートの打

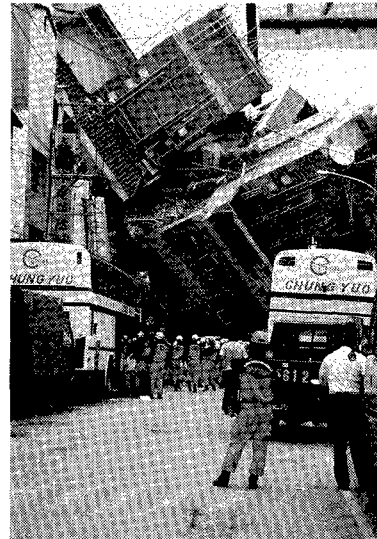
写真7 12階建の共同住宅。全部で4棟建っていたが将棋倒しに全部倒壊した。

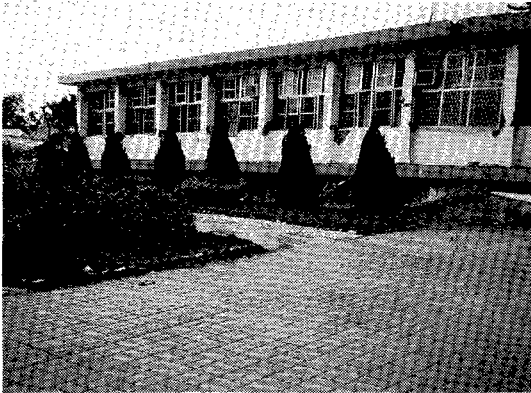
写真8 小学校の被害。1階部分が完全につぶれている。

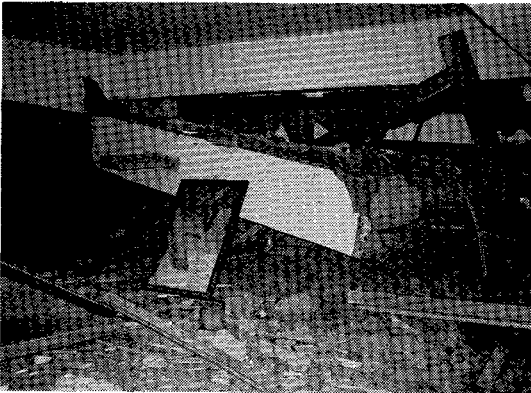
写真9 同小学校の1階柱。柱頭、柱脚が完全にヒンジとなっていることが分かる。

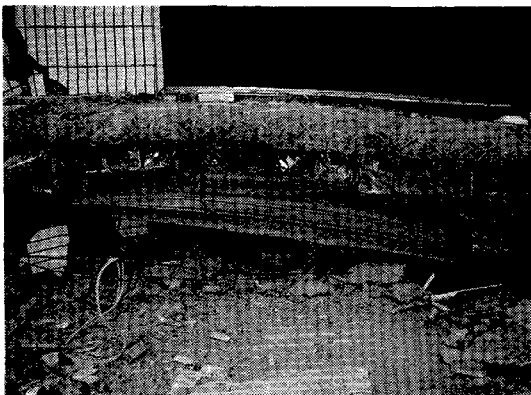
写真10 キャンティレバー先端の飾り梁に用いられた空き缶。但し、構造体の梁や柱-梁接合部に入っている物もある。
