台湾集集地震土木構造物の被害と特徴

Damage Characteristics of Civil Engineering Structures by the 1999 Ji-Ji Earthquake, Taiwan

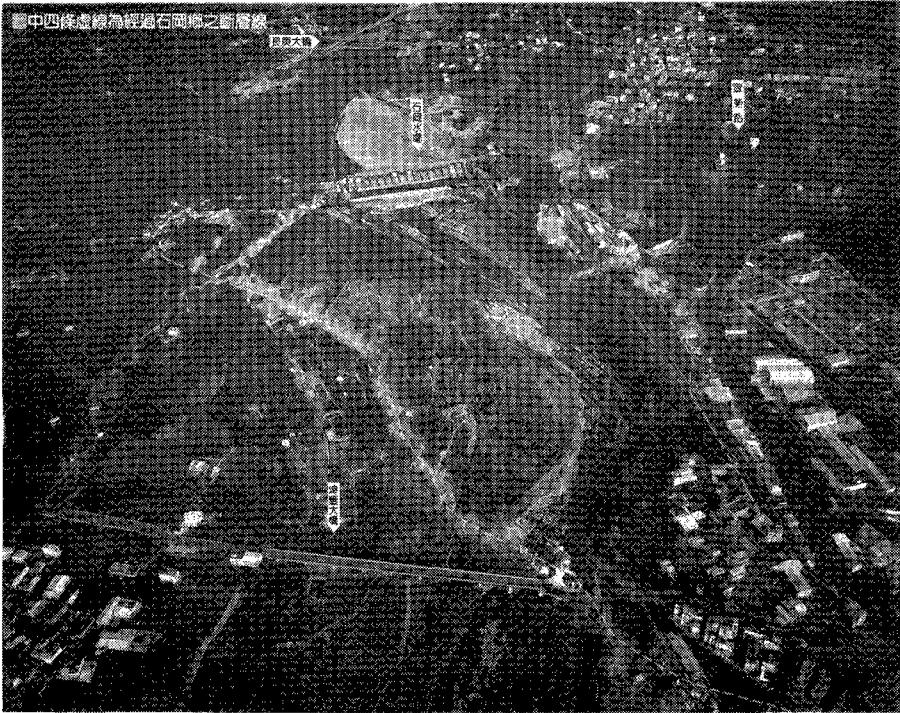
写真1 石岡郷の断層線 (文献6)

(2) 車籠埔断層に沿って地表に現れていた地震断層は、台中県豊原市のあたりで東に大きく方向を変え、石岡地区を横切り、石岡取水堰下流左岸から大甲溪河床を横断し、ダム右岸に抜けている(図6, 図7)。しかし、この断層の延長は、1本の筋ではなく、枝分かれする(A-line, B-line, C-line)など、複雑な様相を呈している(図8)。このため、大甲溪川床が隆起(A-line: 約5m)し、滝を作った(写真1)。また、石岡取水堰では、長さ360mの堰の右岸部を断層(C-line)が横切りに、取水堰の一部が崩壊し約10mの段差を生じた。また、断層が横切った部分で、断層変位により、大甲溪およびその支流に架かる幾つかの橋梁(長庚橋、石圍橋、稗豊橋の倒壊)被害が見られた(写真2)。しかし、

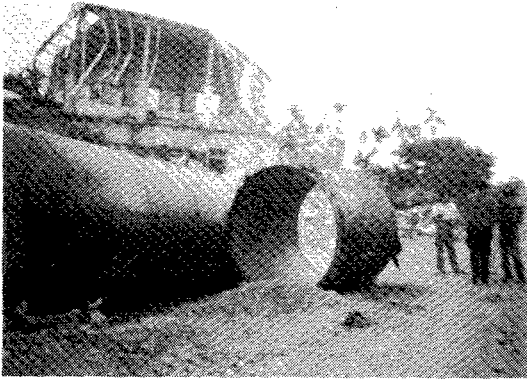
写真3 豊原-石岡への道路と水道管の被害

(3) ダムから豊原浄水場にいたるRCコンクリート導水路トンネルは、断層変位（B-line：約4m）により、切断され、軸方向に約50cmほど圧縮された形跡がある。また、豊原－石岡に至る道路においても、断層（B-line）が横切った形跡があり、東側が約5m～7.0m隆起、道路東に約3.75m左ずれ、道路に埋設されていた直径2m管厚2cmの水道管が被害を受けた（写真3（a),(b)）。また、蘭の栽培畑が断層により東側約7m隆起、栽培畑周囲の塀が破損したが、断層線数十m離れた蘭の栽培畑上の民家には被害がなかった（写真4（a),(b)）。

(a) 水道管の被害

断層による鉛直変位約3~5m, 水平変位東に約3.75m

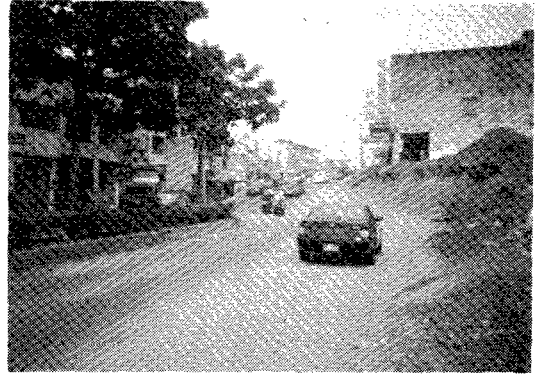
(b) 道路

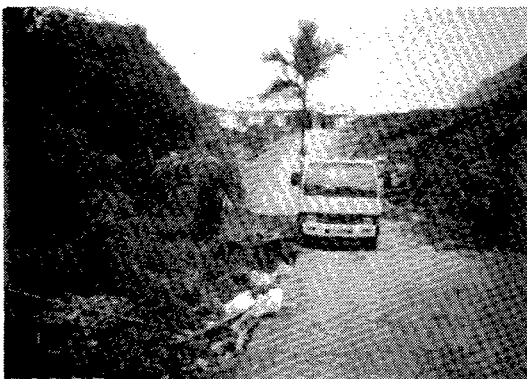
(a) 民家の被害

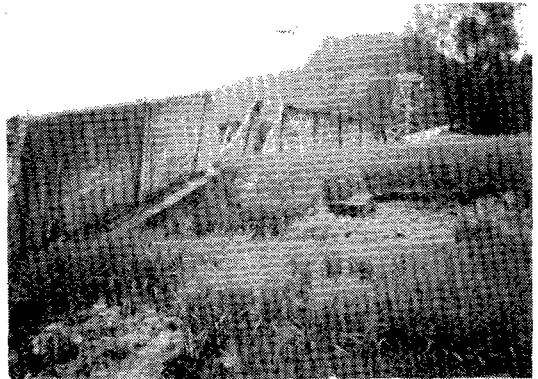
(b) 蘭の栽培畑の被害

約5m 東側が隆起

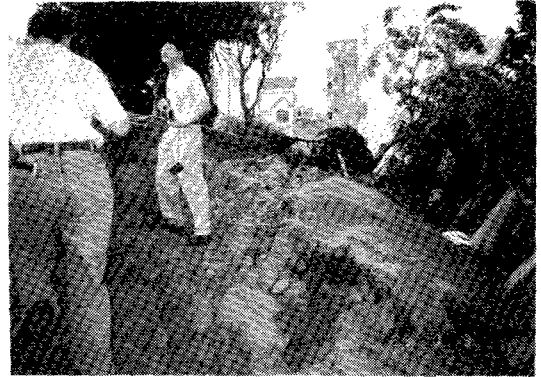
写真6 霧峯の斜面崩壊

(5) 台中県霧峯では、垂直変位約2m、水平変位約1mの断層が、幸福小学校の校庭を横切った（写真5（a),(b),(c)）。この地域では、地表付近に沖積層が存在しており、断層変位による斜面や建物の

被害（写真6）だけでなく、震動による被害（小学校の校舎）も見られた（写真7（a),(b)）。

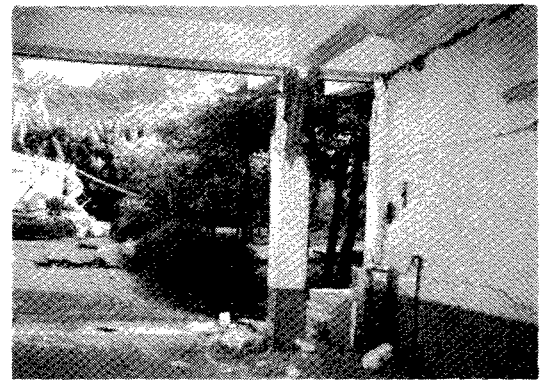
(a) 校舎の柱のせん断破壊

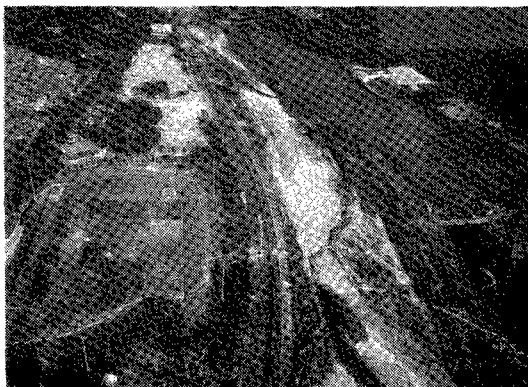
写真5 霧峯の幸福小・中学校の総合運動場の断層

(c) 航空写真による全体図 (文献6)

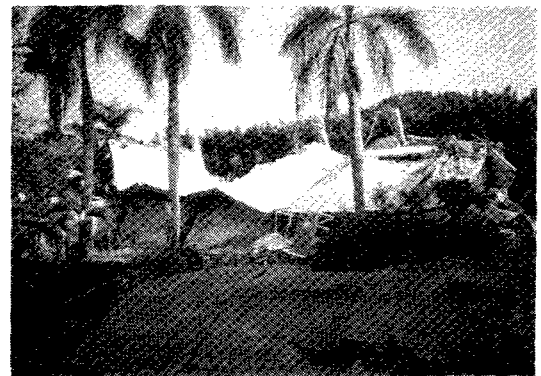
(b) 校舎の被害

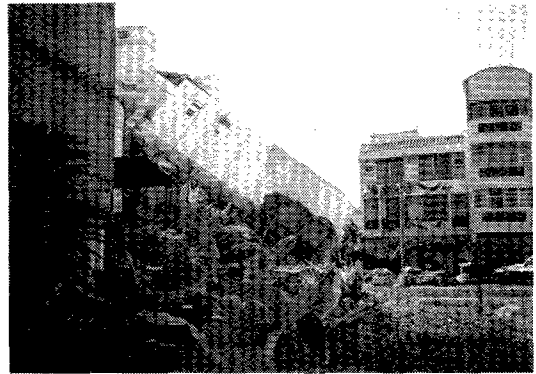
写真9 草屯の断層沿いの建物の被害
(N23/57/51, E120/41/09)

(7) 草屯地区においても、断層が確認された。断層に沿って、東側が隆起しているが、傾斜は緩やか（5度程度）である。断層による食い違いは、2mから3m程度である。この地域は、表層部分に粘性土等が堆積していると思われる。断層の表れ方は、1本ではなく、かなり複雑（縞状に波を打って地表に表れている）であると推定される。この付近（富林路2単道路）では、断層方向に直角の道路（EW方向）沿いの家屋の大部分が1階部分がせん断破壊により崩壊し東側に傾斜していた（写真9）。建物の被害は、断層近傍に集中しているが、この付近

の地表面の最大加速度は、0.33gであり、地震動による影響もあると考える。

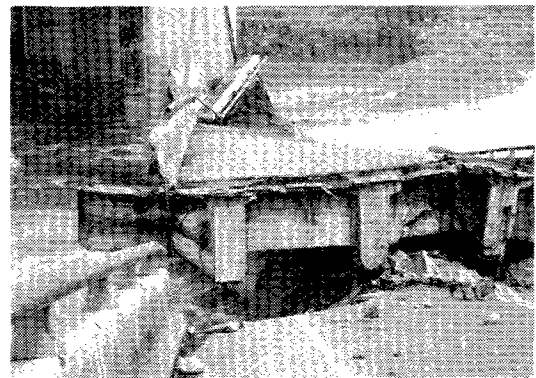
写真10 石岡ダム下流の稗豊橋の被害と河床に滝が出現

(a) 写真10 (a),(b) に、稗豊橋の被害を示す。

本橋梁は、石岡ダム下流にある多径間の鉄筋コンクリート単純橋（1991年1月竣工）である。本橋梁の左岸部に断層の通過地点があり、上流約10mの河床部分に滝が出現しており、断層の規模は段差約10m以上である。このため、左岸側の橋脚が倒壊、3スパンの桁が落橋している。しかし、断層が横切っていない部分での被害は軽微であり、自動車の通行も可能である。

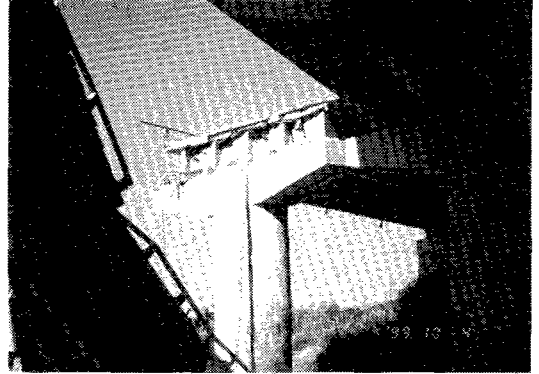
写真11 石圍橋の崩壊・落橋の被害

(b) 写真11 (a),(b) に、石圍橋の崩壊・落橋の被害を示す。本橋梁は、石岡ダム上流（東方）3号線にある5径間の鉄筋コンクリート造単純橋である（1994年9月竣工）。断層により橋梁の左岸東側が隆起（5m程度）し、このため、橋脚が倒壊し落橋したものと考えられる。

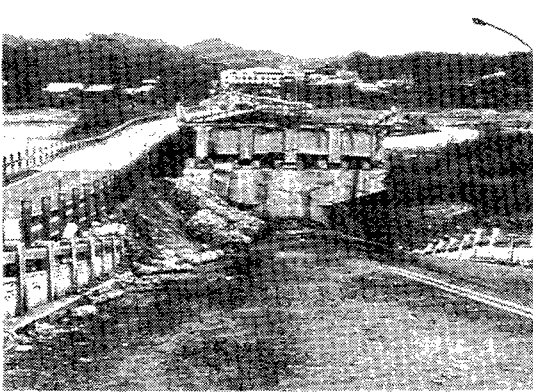
写真12 長庚大橋の被害 (文献3)

(c) 写真12に、長庚大橋の被害を示す。本橋梁は、石岡取水堰上流約2kmにある鉄筋コンクリート造の単純橋である。断層により左岸側の部分で落橋の被害が見られた。しかし、断層から離れた部分

は、橋梁の上部床板が橋軸（南北）方向に圧縮を受け座屈（変位量：約10cm）している程度で大きな被害ない。

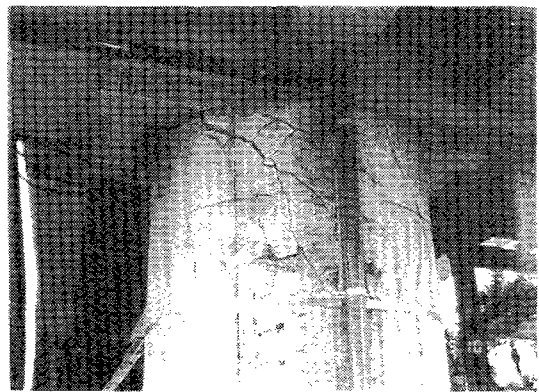
写真13 猫羅溪橋の橋脚の支承部付近の破壊 (文献3)

東豊橋、猫羅溪橋（写真13）、集鹿大橋などは、断層の直撃を受けておらず、地震動により被害を受けたものとする。被害の特徴としては、鉄筋コンクリート橋脚のせん断破壊、圧縮破壊などである。また、震源に近い集鹿大橋では（建設中の prestressed concrete 斜張橋と8径間 prestressed concrete 桁橋）、強い地震動により、鉄筋コンクリート製主塔と中央部 prestressed concrete 桁が水平方向に回転し、接合部で圧壊が生じる被害がみられた。過大な地震動による被害の橋梁では、橋脚などに甚大な損傷を受け交通制限はなされたが、崩壊や落橋等壊滅的な被害に至

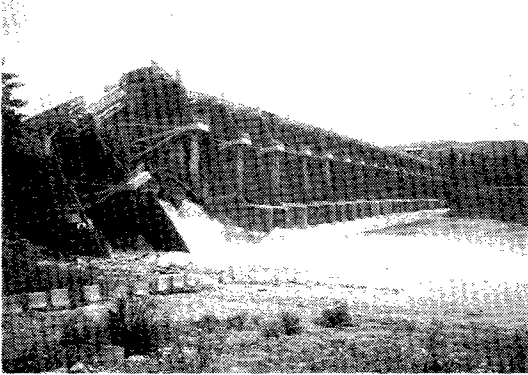
石岡ダムは、台中県石岡郷の大甲溪（Ta-Chia River）の下流に位置し、堤高25m、堤長357mの重力式コンクリートダムである。1974年10月31日に竣工し、1977年10月15日に完成した（総工費480million dollar）。ダムは、右岸側より左岸側にかけて18門の取水堰と2つの調整用洪水ばきを有するが、一番右岸寄りの取水堰4門（洪水吐No.15）のところに、前述の地震断層（C-line）が通過し、取水堰の4門の破壊を生じさせている（写真14 (a),(b),(c),(f) 写真1）。河床の左岸側が露出などから左岸側が隆起したものと考えられる（写真14 (d)）。台湾経済省水利処が地震後に測量した結果では、左岸側の洪水吐No.15の天端で約11m、右岸側非越流部で約1m隆起しており、結果的に10mの段差が生じたことになる。また、右岸側の詳細調査から、取り付けコンクリートも2m程度ずれており、下部の水平打ち継ぎ目からも漏水している。しかし、取水堰の断層から離れている部分では、クラック等はあるが大きな被害に至っていない（写真14 (e)）。

(a) 断層による隆起：
約10mにより全18門の内右岸側4門が倒壊

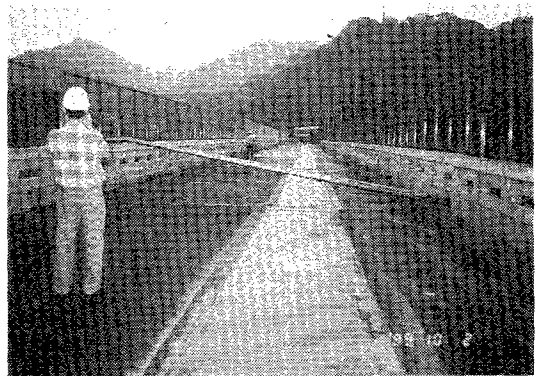
(e) 堤頂部の被害：断層通過点以外被害なし

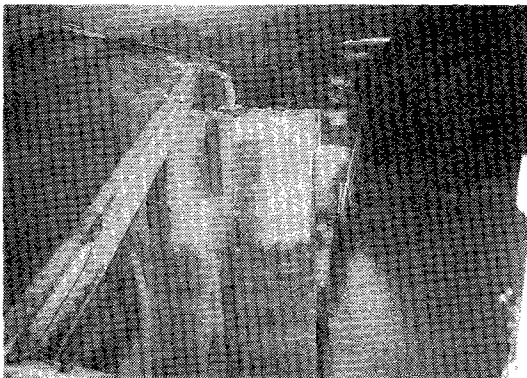
(c) 断層による隆起：
約10mにより全18門の内右岸側4門が倒壊

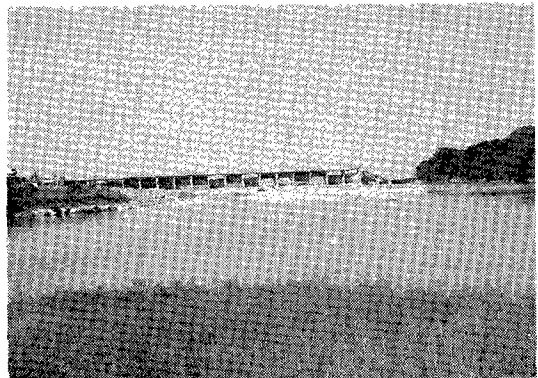
(f) 堤体の被害（上流からの遠望）

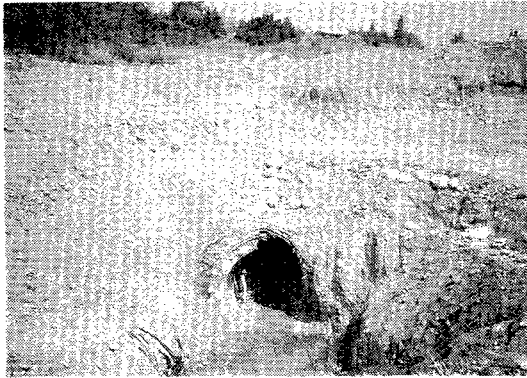
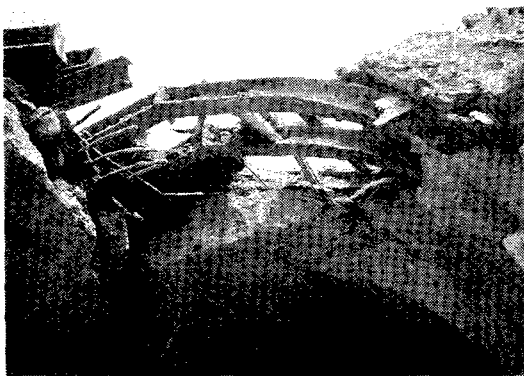
写真15 石岡ダム～豊原給水廠に至る導水路
トンネルの被害-1 (隆起側)

断層通過点のトンネルの被害隆起側（写真15 (a),(b),(c)）、元の部分（写真16 (a)）、導水路トンネル内の被害（写真16 (b)）、および取水堰とトンネルの連結部付近の被害（写真17）を示す。導水路トンネルは、高さ3.7m、内径3.8m～3.2m、コンクリートの巻厚70cm、H型鋼（15cm×13cm,t=10m/m）が支保工として、約60cm毎に埋め込まれている。トンネルの土かぶり、約5mである。断層（B-Line）が導水路部分を横切っており、通過地点で、約4mの段差（東側が隆起）が生じ、トンネルが切断されている（写真15 (a)～(e)、図17）。また、断層部から石岡ダムに至る導水路トンネル内には、三箇所打ち継ぎ目があるが、軸方向（断層通過点から石岡ダムの方向）に圧縮を受けたため、その影響で、その部分で幅約10cm以上

(a) 導水路トンネルの被害-1 (隆起側)
約3~4m, 土被り約5m

(c) トンネル頂部の破壊状況

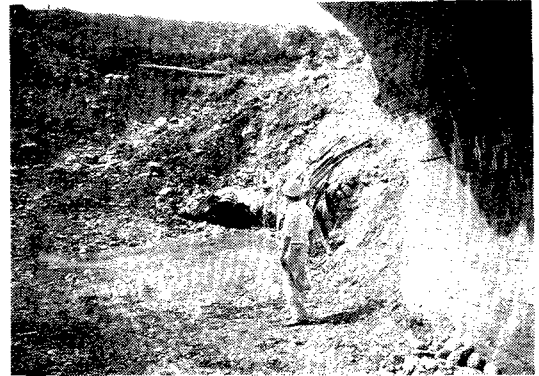
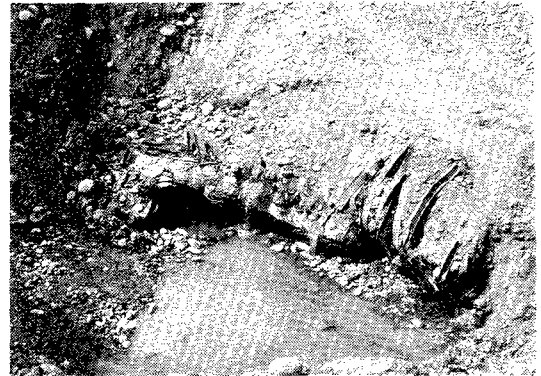
写真16 石岡ダム～豊原給水廠に至る導水路
トンネルの被害-2 (元の部分)

の亀裂が全周に生じている（写真16（b））。さらに、導水路とダムの取水堰の連結部にも亀裂が生じている（写真17）。また、導水路トンネルの復旧状況を写真18に示す。

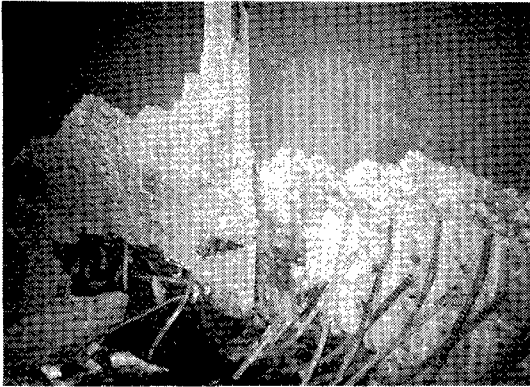
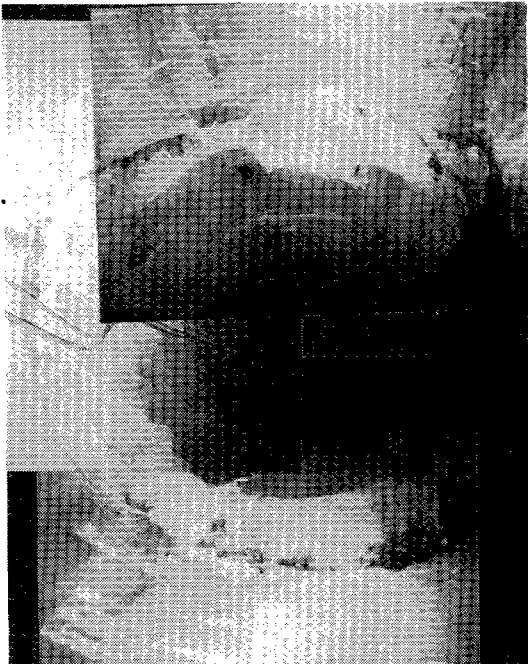
写真17 石岡ダム～豊原給水廠に至る導水路
トンネル内の被害-3

(a) トンネル内打継目部分の被害

(b) 軸方向の圧縮により打ち継き目部分で約10cm以上の亀裂が全周に生じている。

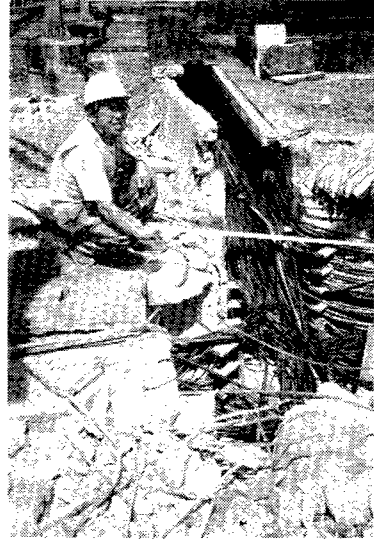
中寮開閉所は、丘陵地にあり、北側が約20m程度高く、北から南にかけて緩やかな勾配がついている。345kvの4系統の開閉設備を有している（図18, 図19）。これらの変電設備の大部分が地震により大きな被害を受けた。被災の原因は、地盤震動と構内に生じた断層（N20W方向の亀裂が確認）による地盤変状と考えられる。表層の砂地盤（盛土）の一部が液状化していた。地盤変位は最大で水平に1.4m（右ずれ）、東側が約1m～1.5m程度盛上がっている（写真20（a））。このため、地下に埋設してある制御関連のケーブル用コンクリートダクト（幅1m、深さ1.1m）が、完全につぶれていた（写真20（b））。変電機器、碍子の大部分が破損した（写真20（c））。また、変圧器基礎も100cmから150cmずれていた。送電線受け入れのための鉄塔基礎が一部浮き上がっていたが、当面の送電には支障が無いようであった（写真20（d））。復旧のための変電機器の取り替え作業を実施していた。

(b) 地盤の変状とコンクリートダクトの被害

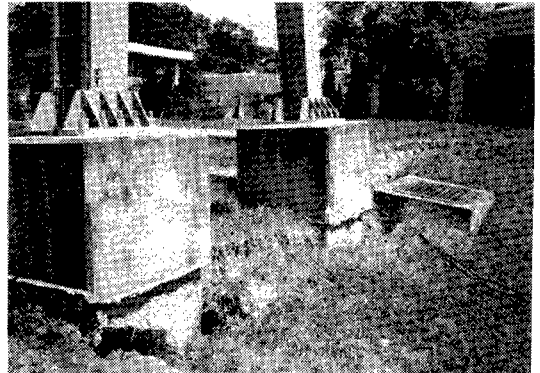
(d) 地盤の沈下と鉄塔基礎の被害

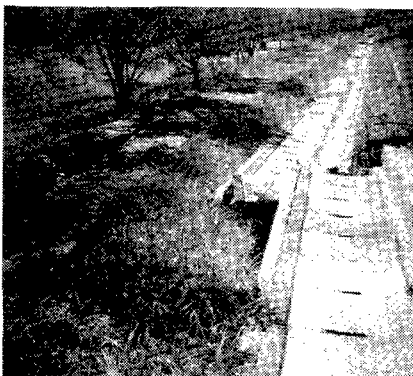
(e) 地盤の変状、亀裂

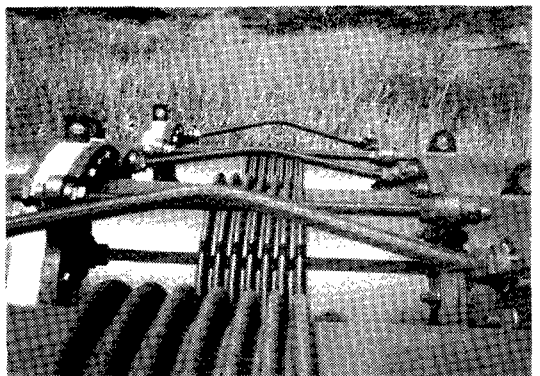
絶縁用ガス管（直径50cm）が、構内に南側に6条に設置されていた。13.5mに1箇所割合で設けられていたフレキシブルジョイント（長さ約20cm、7本）により、1m程度の地盤変状に対して管体の破断はない（写真20（e）、（f））。ただし、機能は確認されていない。

(f) 絶縁用ガス管のジョイント部の被害
(管本体には被害なし)

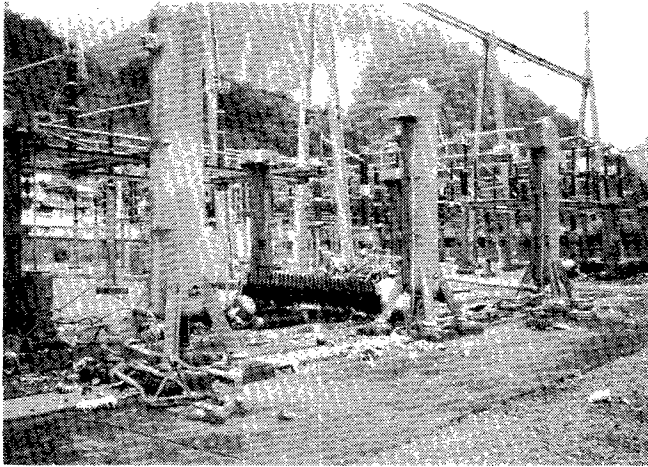
碍子、フッシング等変電機器の被害の他、変圧器のオイル漏れ（ショートが原因のオイル漏れとの説明）が観察された。変圧器基礎（6m×8m×1m）には、沈下、傾斜などの大きな被害はなかった。被害の原因は、振動によるものと考えられる。また、変電所の上の地山では斜面崩壊が見られるが、変電所の約10mの幅の切土部分で1部の崩壊があったものの電機器に影響があるような大きな

(a) 碍子、ブッシングの被害

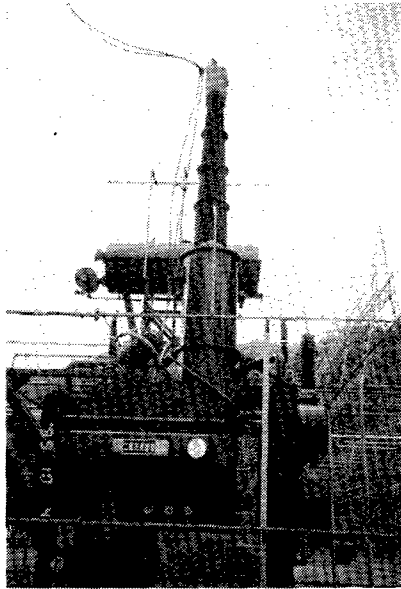
写真21 天輪発電所の変電機器の被害

(b) 変圧器のオイル漏れ

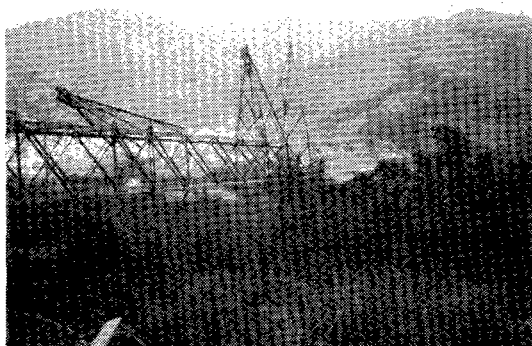
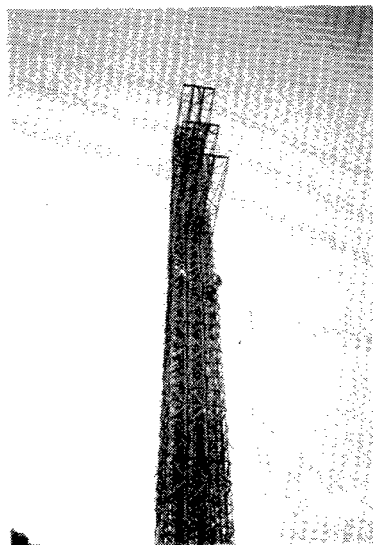
倒壊した国姓の送電鉄塔（#203）の被害を写真22（a）～（d）に示す。本鉄塔は、懸垂型鉄塔で斜面に建設されている。基礎形式は4本基礎で、斜面の山側に2本、谷側に2本で、基礎レベルには約4m段差がある（図20、図21）。鉄塔は線路直角方向谷側に根本から倒壊している（写真22（a）、（b））。基礎部は比較的健全であり、角錐の4脚の内、山側の1脚が、約2m程度露出している（写真22（c））。周辺斜面では至る所で崩落が発生しているが、断層らしきものは、発見されていない。鉄塔の被害の主要因は、地震動による地盤変状、斜面崩壊により基礎の変状（移動）と思われるが、断層との

(a) 国姓の送電鉄塔（# 203）の倒壊

(b) 国姓の送電鉄塔（# 203）の倒壊

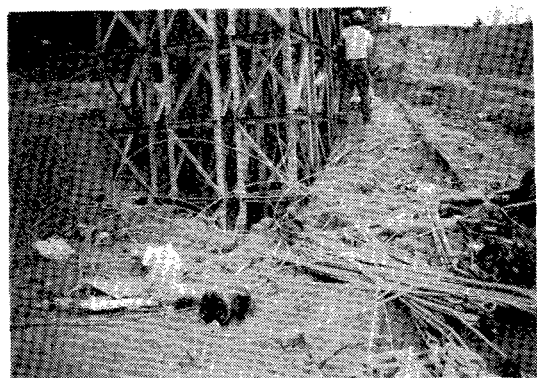
(d) 国姓の送電鉄塔（# 203）の復旧（仮鉄塔の設置）

台湾電力の調査によると、中寮開閉所から峨眉に至る第2ルートで、約200基が被災している。主な被災原因は、基礎地盤の変状による鉄塔全体の傾斜、倒壊により、碍子損傷や電線の切断・短絡であった。送電線の応急復旧は、基礎部分補修せずに、倒壊した鉄塔および大きく傾斜した鉄塔の横に山形鋼を組み合わせて仮鉄塔をアースアンカーで固定し行っていた（写真22（d））。

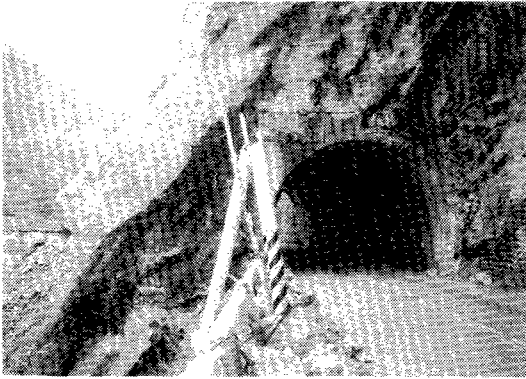
(a) 写真23(a)は、天輪発電所付近の、裡冷トンネルの被害状況を示したものである。坑口部では覆工が施されているが、トンネル内部は、覆工されおらず素堀の状態では岩盤が露出していた。トンネルの被害としては、斜面崩壊（表層滑落型崩壊）により坑口付近で若干の損傷を受けているが、地震によるトンネル内部の損傷はほとんどない。

(a) 8号線：
天輪発電所付近の裡冷トンネルの坑口の被害

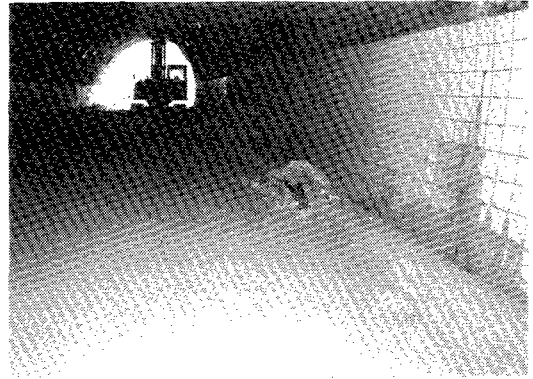
(c) 写真23(c)は、同馬陵2号トンネルの内部被災状況を示したものである。山側側壁の覆工コンクリートにひび割れが生じている。また、この部分では、トンネル下部の排水溝が圧縮破壊し、上蓋が跳ね上がった状態であった。しかし、その他の部分では、顕著な損傷は見られなかった。トンネルは、地震時に周辺の地山よりせん断力を受けたと推定されるが、トンネルが崩壊に至るような

(c) 8号線：馬陵第2トンネル側壁と排水溝の被害

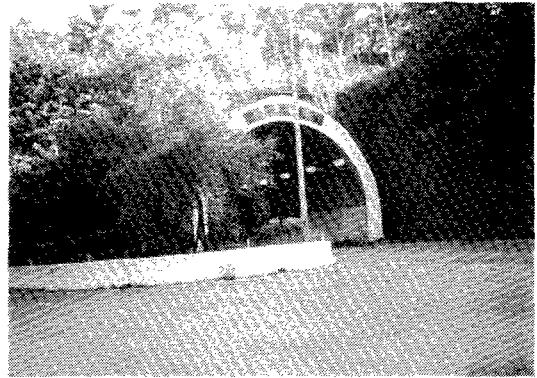
写真23 山岳トンネルの被害

写真23(d)は、埔里から国姓に至る14号線の育楽トンネルの被害状況を示したものであるが、トンネル坑口やトンネル内部の損傷はなかった。この地域においては、大甲溪地域に比較して、周辺の地山の斜面崩落や落石が少なく、これが1つの要因としてトンネルの被害が無かったものと思われる。

(d) 14号線 育楽トンネルの被害

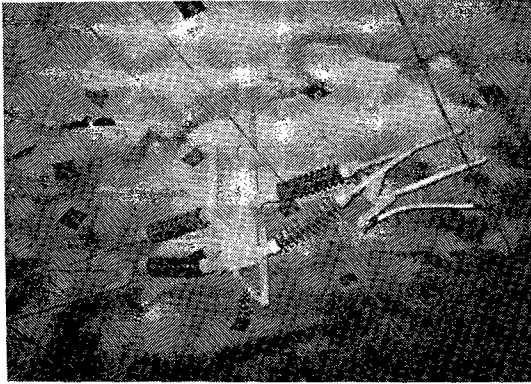
写真26 三義トンネル構内の補修、補強（文献1）

新縦貫鉄路の三義第1トンネルは、車籠埔（Chelungpu）断層の延長上にあるが、詳細な地盤調査に基づき、当初の計画線を変更し、大変形が生ずると予想される断層部を避けて再計画され1998年に竣工された。今回の地震では、覆工のひび割れや天端の落下、軌道変状（30cm程度）が生じたが、断層の影響は小さく、大きな被害には至っていない。被害の主要因は、地震動によるものと考えられる。トンネルの補修・補強作業は、裏込め注入後、ロックボルト（L=3m, 直径30cm, etc. 1.2m）+吹きつけコンクリートで行ったとのことである。

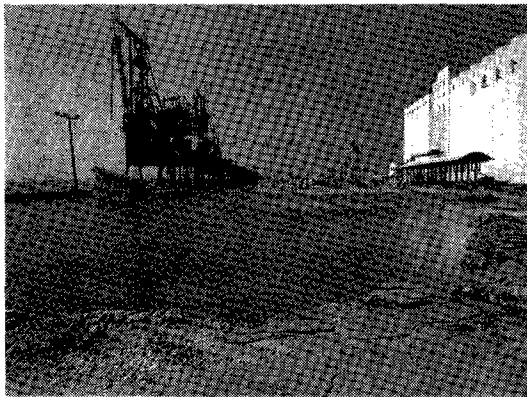
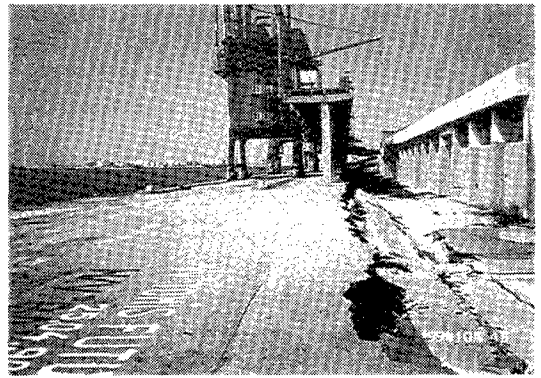
写真27 台中港岸壁の液状化による被害（文献3）

(1) 台中港では、液状化により、重力式ケーソンの移動、傾斜、およびケーソン背後地盤の沈下などの被害が生じた（写真27(a),(b)）。

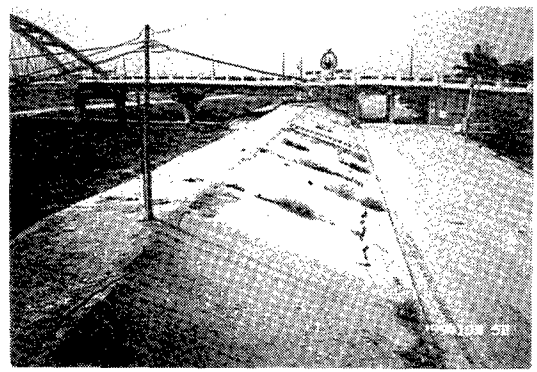
写真29 猫羅溪の右岸の緑美橋と軍功橋間の堤防不同沈下（文献3）

(3) 南投市では、大肝溪の支流である猫羅溪の河川堤防が、5kmに渡って1m沈下していた。ここでは、緑美橋近傍での河川敷で、液状化に伴う地割れがあり、これに伴う、河川堤防の変状、橋台部の沈下、変状が観察されている。また、緑美橋の北東部の市街地では、液状化に伴う家屋歩道の沈下が観察されている（写真29）。

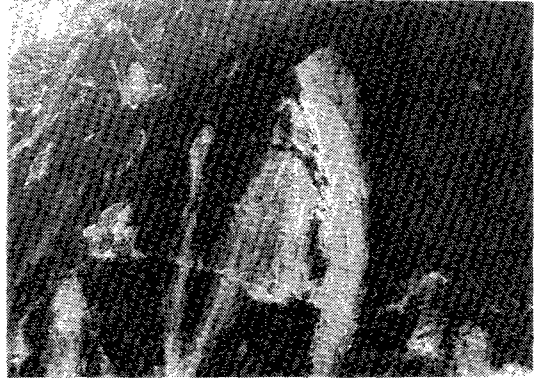
(3) 大甲溪上流の中央横貫道路谷關付近で大規模な斜面崩壊が発生し、いたるところで道路が寸断されていた(写真30(c))。

(c) 中央横貫道路：谷關付近

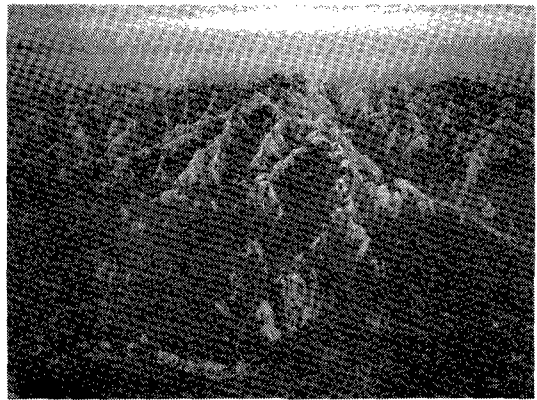
写真30 地滑りによる被害（文献5）

(4) 台中市東南東、約10kmに位置する九九峰(火炎山)では、山頂部における表層部が地滑りで剥落し、禿げ山状態となっていた(写真30(d))。

(d) 九九峰：火炎山の大地滑り
