## 2001年インド西部 Kutch 地震 (Mw7.7) の被害調査

Report on Damage Investigation due to the 2001 Kutch  
(Western India) Earthquake (Mw7.7)

*Comprehensive Urban Studies*, No.75, 2001, pp.25-52

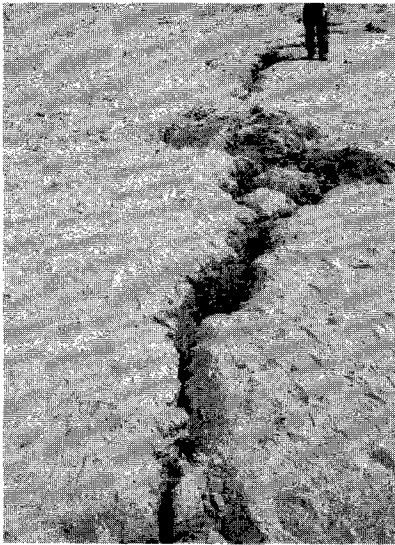
図11は、Ahmedabad から約80km西にある、川の河床(N23°44')で発見された地割れである(川上下流方向にほぼ直角でNEの方向)。地割れの幅(亀裂)は、最大で約10cmである。図12(N23°23'23", E70°09'23")は、Bachau近くで発見した地割れで、この一帯は液状化しており、地元の話では、噴砂が高さ約1m以上吹き上げ、かなりの時間続いたようである。断層の出現で局所的に地下に貯まっていた地下水が断層により一気に吹き出たものと推察される。断層の長さは2km以上とのことである。図13は、応用地質(株)の調査団が特定した Budarmora 村付近の畑の中の地盤変状(N23°20'11", E70°11'43")の状況を示したものである。この付近一帯に多数の地点で地盤変状が生じており、南北に約300m、東西約2km以上に帯状に分布する。クラックの幅は、最大で約50cm以上のものもある。図14は、同地域を詳細に

図11 断層運動に伴う地盤変状  
(Ahmedabad から 80km 西にある河床)

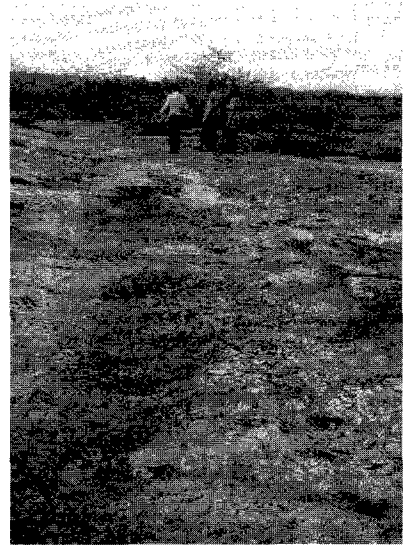
図12 断層運動に伴う地盤変状 (Bachau 付近の  
地割れと液状化による噴砂跡)

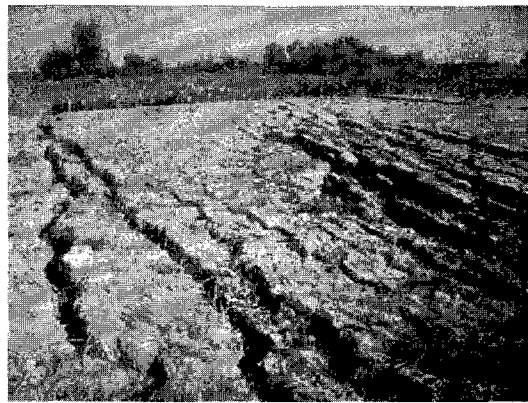
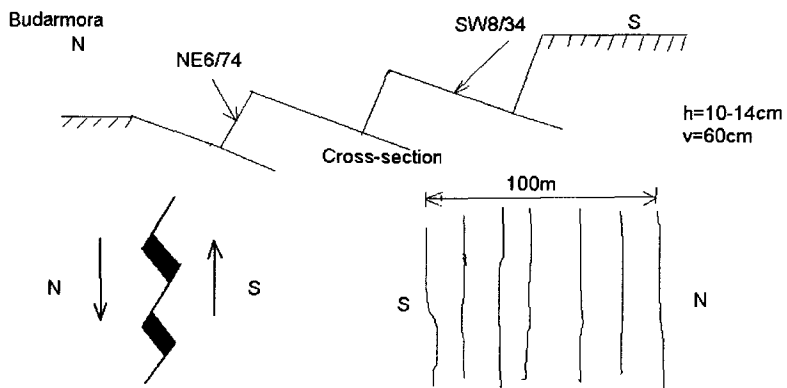
図13 断層運動に伴う地盤変状 (応用地質株による Budarmora 村付近の畑の中のクラック)<sup>3)</sup>

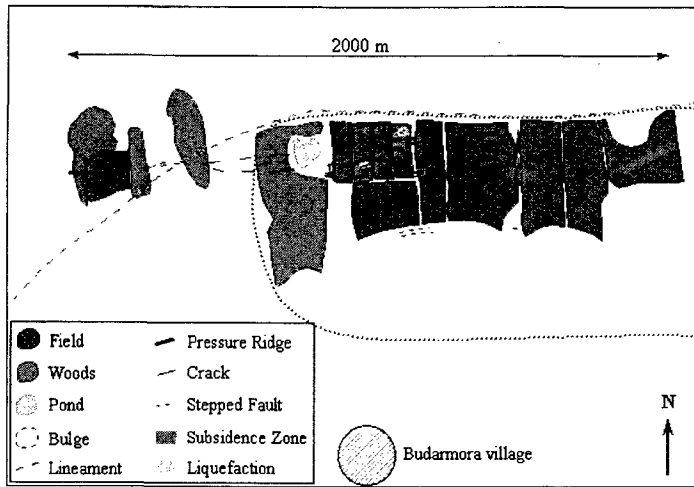
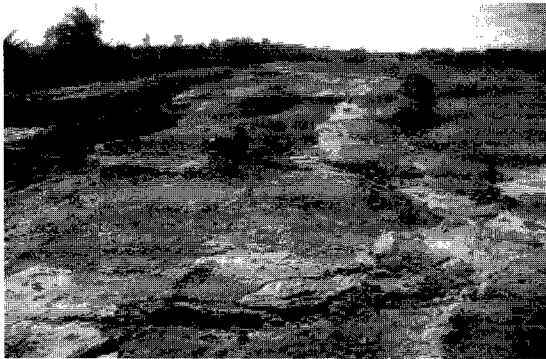
図14 断層運動に伴う地盤変状(応用地質株)による Budarmora 村付近の地盤変状の全体図)

調査した応用地質(株)が確認した地盤変状の分布を示したもので、幾つかのプレッシャーリッジ(最大垂直変位60cm~80cm)、畑の畝の曲がり(水平に

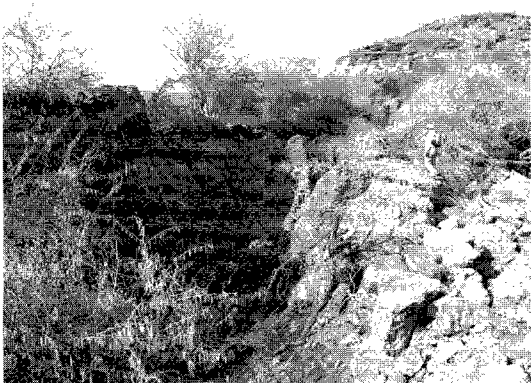
図15 断層運動に伴う地盤変状 (Chang ダム堤頂の地割れ)

5 cm~10cm 程度)、開口クラック、液状化等が発見された<sup>9)</sup>。図15は、Rapar の南西約20km、Nilpor 村の近くにある Chang ダムで発見した地割れである。ダムの堤体の右岸近くでは、深さ 6 m~7 m の地割れが生じている。長さは、200m に渡って続いている。また、上流側の法面には、多数のクラックが生じており、最大のものは長さ20m、最大開口変位4.5m となっている。

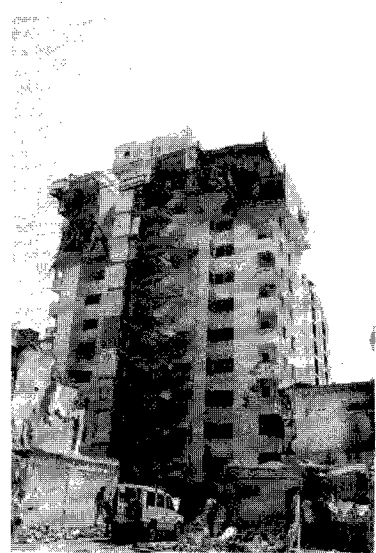
図17~19は、市街地の建物の被害を示したものである。被害は、高さは10階建程度の中層ビルに集中していた。このような被害を受けたビルは、28棟とのことであった。これらの建物は構造的には、1階がピロティー式のものが多い。また、図19は、4階建のアパートの被害を示したものであり、1階がピロティー形式で、この部分が崩壊しており、柱や壁はレンガ構造となっていた。地震動の大きさは、パスポート・オフィスの強震観測データから推定すると約100galである。地盤条件は不明であるが、被害のあった地域は昔多くの池が点在し、埋め立てなどがおこなわれたとのこと

図17 Ahmedabad の10階建て建物の被害

で、かなり軟弱な地盤の可能性がある。この地域では、軟弱地盤および構造物の応答が共振現象によりかなり増幅したものと推察される。さらに、壊れたビルの殆どが、耐震基準を満たしておらず、鉄筋などが不十分であるなど構造的にも多くの問題が指摘されている。

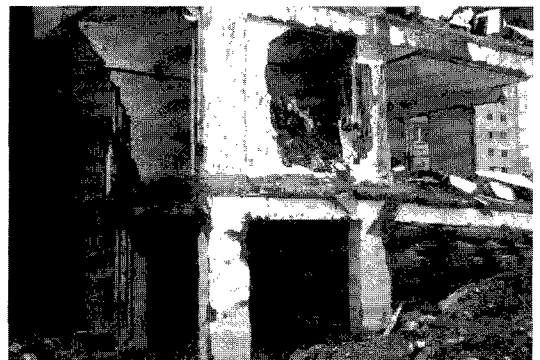
図18 Ahmedabad の4階建て建物の被害  
(1階がピロティー形式)

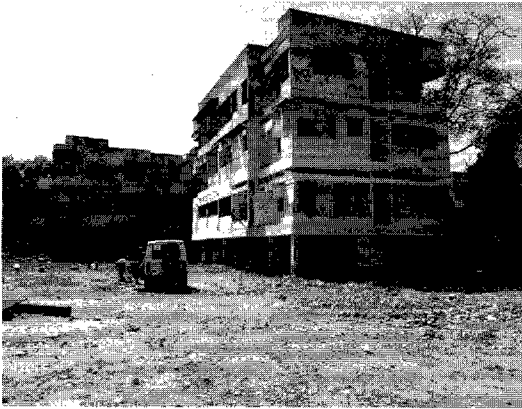
図19 Ahmedabad の4階建て建物の被害(1階がピロティー形式で全壊した建物位置で常時微動観測)

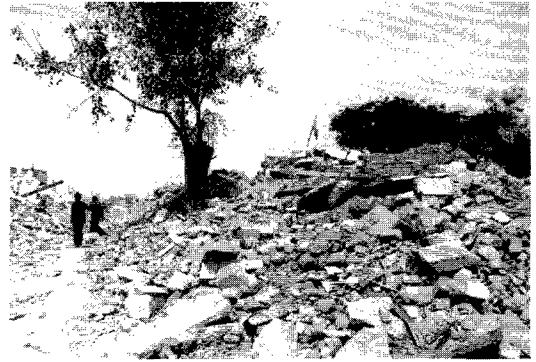
図21 震央付近の村落の被害(Anjar)

合は、図20～22に示すように、殆どの建物が跡形を留めることなく全壊しており、倒壊率はほぼ100%に近い。

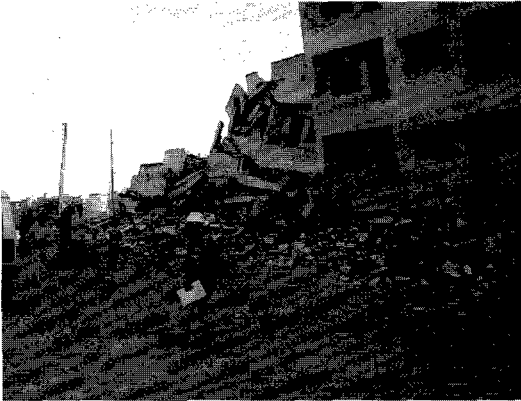
この主な建物は、各都市の中心部に集中しており、レンガや石積み組積造建物の被害に比べて若干軽いが、RC柱や梁が破壊、レンガ積みの壁の破壊など被災した建物が多かった(図23、図24)。また、新築のRC造建物でも、ピロティー形式のものに被害が集中していた(図25、図26)。

図23 震央付近のRC造建物の被害(Bhuji)

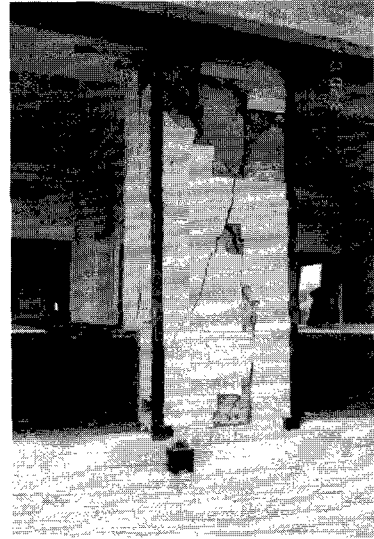
図26 図25に示した新築建物の柱の被害状況

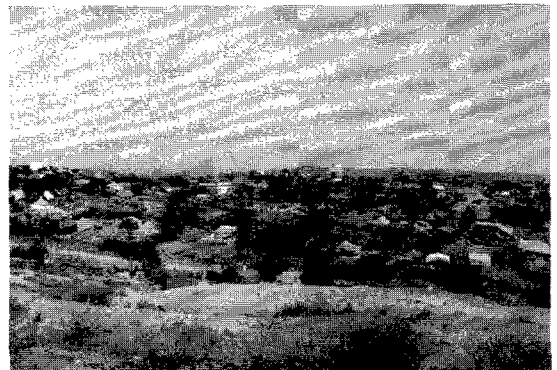
図28 Bachauの町の反対側の村落の被害状況  
(谷地の村落が全壊)

ある。これは、基盤から堆積層に透過する波の増幅によるものと推定される。一方、図28は、後方の谷地の集落の地震被害を示したものであるが、ほぼ全壊の状態である。この部分にも、地震動の散乱、合成により、表層地盤が増幅し、大きな被害が生じたものと考えられる。

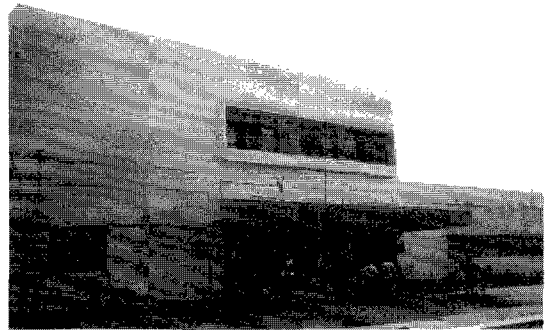
鉄道の主な被害は、地盤の揺れと変形に伴うレールや鉄道線路の変状(曲げやねじれ)である(図29)。また、20の鉄道駅舎で構造物被害が、25の駅舎で信号系統に被害が生じた。その中で最も被害の大きかったのがGandhidham駅の被害である(図30)。道路の被害は、Kutch地域の全長約650kmの高速道路の内、約100kmで大きな被害を受けた。主な被害は、路面の変状に伴う亀裂である(図31)。さらに、橋梁との境界部の段差(沈下)および亀裂などがある。図32は、Bachau近くの高速道路5A

図30 Gandhidhamの鉄道駅舎の被害

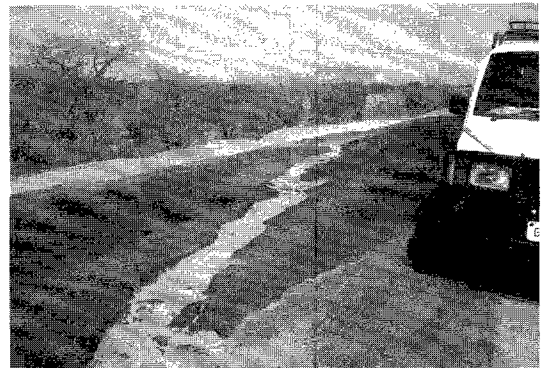
図31 地盤変状に伴う道路の被害(路面の亀裂)

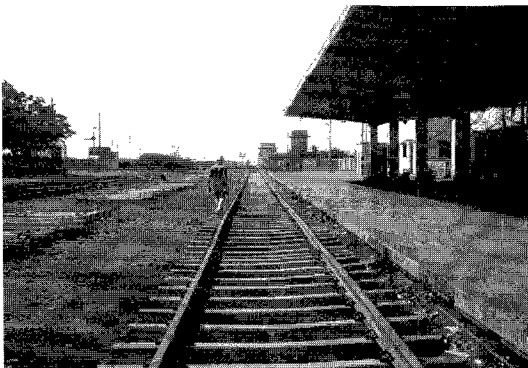
図29 Gandhidhamの鉄道の被害(レールのずれ)

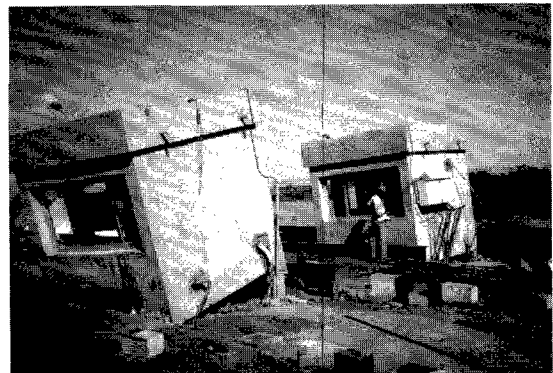
の通行料金徴収所の被害(転倒)を示したものである。かなりの加速度(数100gal以上)が作用したものと考えられる。

図32 高速道路5Aの通行料金徴収所の転倒

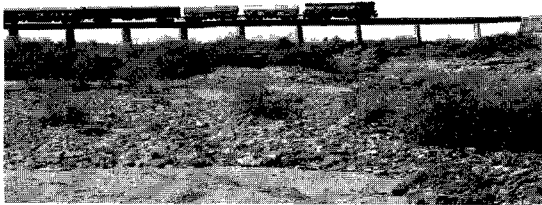
図33 Kankawati River 鉄道橋(被害無し)

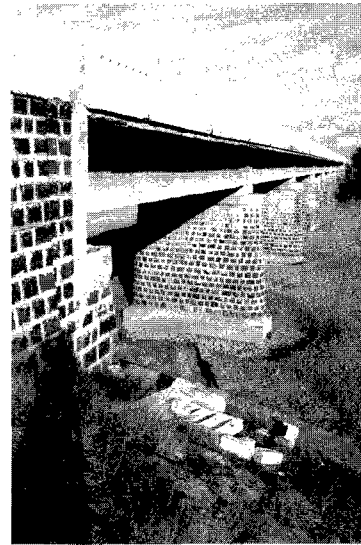
積造の橋脚を持つ10径間のコンクリート橋であり、支承部のコンクリートが剥落している他、橋軸直角方向に桁の移動跡も見られた。USGS の震央から約 120km 離れた Kankawati 橋 (10 径間、6 m 間隔) では、レンガ積みの橋脚 (1.3m 厚さ、幅 7.3m) の桁の移動 (N' 75E) による亀裂や、橋梁の側面のコンクリートフェンスの損壊の被害が見られた (図35)。また、震央から 55km 離れた Macchu 川に架かる 3 径間長 25m のゲルバー橋では、支承部、桁上部のガード部分が被害を受けており、周辺の土手には、液状化の跡や無数のクラックが見られた。図36は、震源から 50km の位置にある Hadakiya

図35 Godra River に架かる Dhagadhala 橋の被害

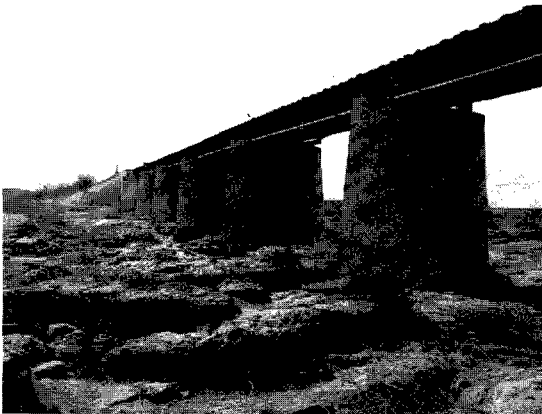
図34 図33に示した鉄道橋の近景

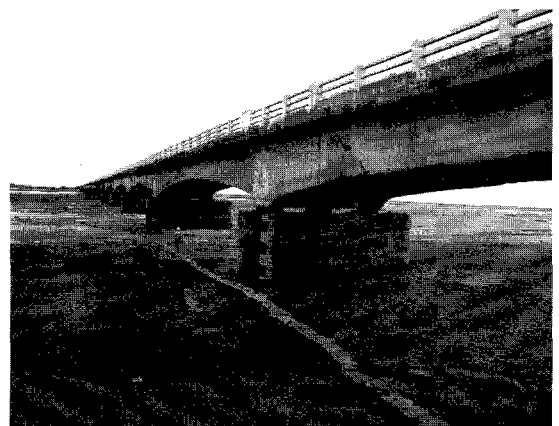
図36 Hadakiya Creek 橋の被害 (床版の波打ち)

Creek 橋の被害を示したものである。この橋は 30 径間(径間長:32.2m, 全長 1171.4m)のゲルバー橋であるが、床版が波を打っており、北側の橋の取り付け部が約 60cm 沈下していた。床版は、長軸方向(ほぼ NS 方向)に圧縮力を受けている様に見える。橋脚の周辺地盤は至る所液状化しており、側方流動により橋脚の何基かが移動している。橋の西側の地盤では、N50°E のすべりを持つ極めて長い地盤の亀裂が見られた。この橋に平行して建設中の New Hadakiya 橋では、南側の橋台と桁の衝突などの被害が見られた。また、Wanda 付近の新設のコンクリート橋付近では、液状化による地盤の変状、噴砂が激しく、橋台の変状、桁の移動やコンクリートに亀裂、剥落が生じていた。

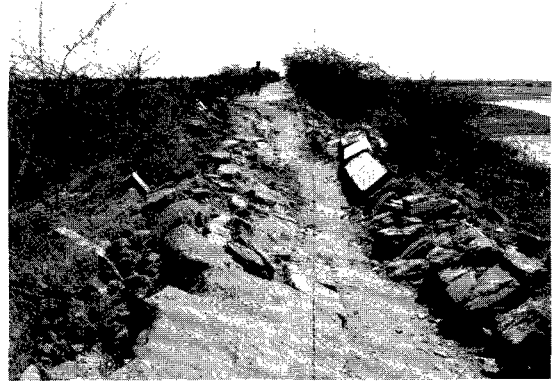
図37 Suvi ダム堤頂の沈下被害

①Suvi ダム：1977 年に完成した Suvi ダムは、想定断層の北 Rapar の東北東十数キロに位置している。ダムの諸元は、ダム高15m, 堤頂の長さ2.7km, 幅3.66m である。図37に、ダムの被害の概要を示す。ダムは、液状化に伴う側方流動により堤体下部の湖岸側で、すべりおよびクラック(幅20cm以上)が、広範囲に生じていた(図38)。また、堤頂部では、中央付近の旧河川がある位置で、幅20~30mに渡り、2m以上の巨大な沈下が見られた。

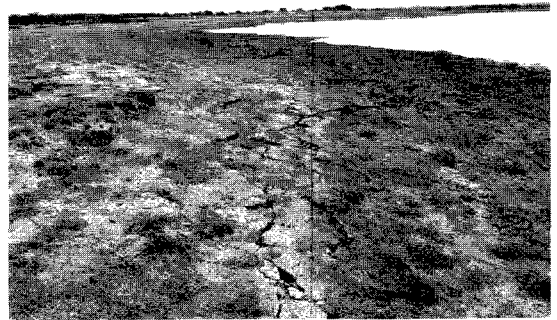
図38 Suvi ダムの地盤の液状化による斜面のすべり破壊

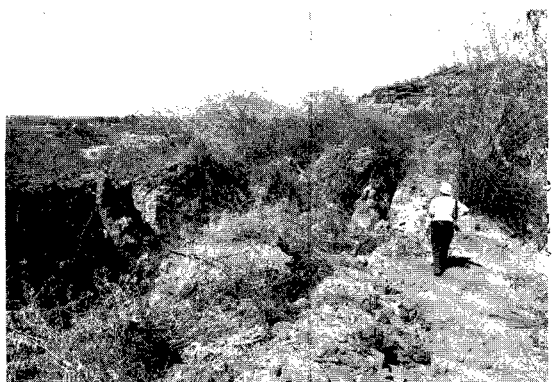
②Chang ダム：堤体の高さ20mの灌漑用のアースダムであり、堤体はほぼEW方向に直線であるが、西側の端部で北方に曲がっている。被害箇所は、曲率を持つ西側の端部に集中していた。もっとも被害が大きかった位置は、旧河川に一致しており、堤頂部では、幅約20mに渡り最大で約5m以上沈下しており、多くの巨大なクラックが見られた(図39)。ダム湖底の地盤では、各所で液状化が生じていた。このため、液状化による側方流動により上流側の法面では、斜面崩壊(すべりと沈下)および多くのクラック(最大開口変位4.5m程度)が見られた(図40)。また、取水口も大きな被害を受けた(図41)。Chang ダムの堤体頂部において、常時微

図39 Chang ダムの堤頂部の大被害(沈下約5m)

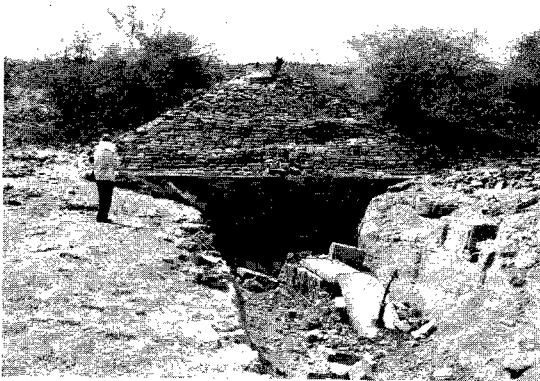
図41 Chang ダム取水口の被害

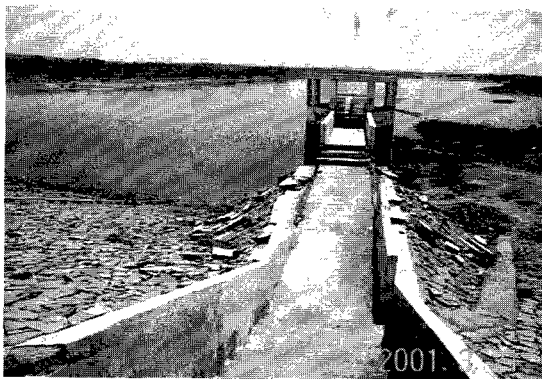
図42 Rudramata ダム取水口の被害

③Rudramataダム：Bhuj 北部約10km の Rudramata 橋下流にあり、堤体の高さ20m のアースフィルダムである。前の2つのダムに比べて被害は軽微であるが、堤頂部や法面にクラックが生じ、レンガ造りの洪水吐きにも損傷が認められた(図42)。

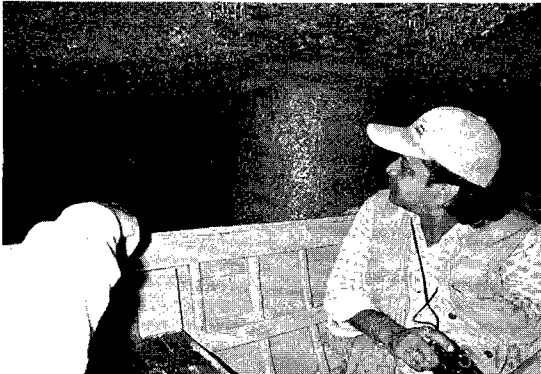
図45 Kandla 埠頭のコンクリート杭と床盤の付け根に生じたコンクリートの剥離

①No. 1～No. 5の5つのバースで大きな被害を受けた。No. 6～No. 9のバースは、被害が少なく使用されていた。図44にパイロン部分(No. 1～No. 5のバース)の構造模式図を示す。コンクリートパイロンには、曲げによるヘアクラックが多数生じているが、構造的には問題とはならない軽微なものであった(図45, 図46)。ただし、常に海水に晒されているので、腐食による劣化が進む可能性があり、鋼板や炭素繊維などにより、早急に劣化防止をする必要がある。

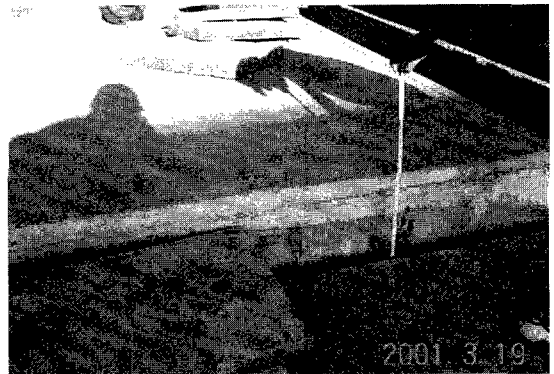
(図47)があり、また局所的ではあるが、コンテナヤードのコンクリート床版の沈下 (30cm) も見られた (図48)。

図48 Kandla 埠頭コンクリート床盤の沈下

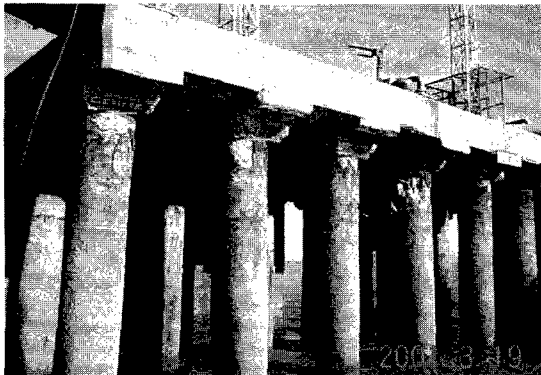
図46 Kandla 埠頭の杭の被害

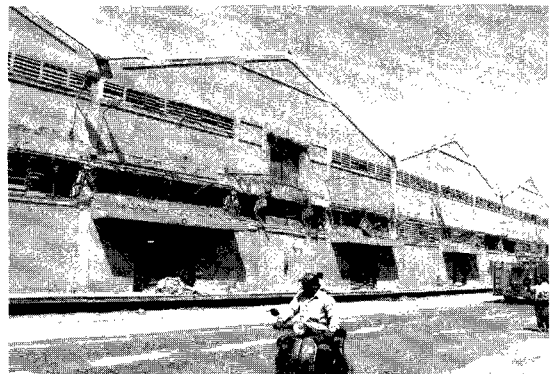
③港湾内の倉庫群では、通気用の壁面開口部を中心に短柱のせん断破壊、鉄筋の座屈が見られた(図

図49 Kandla 港内の倉庫の短柱のせん断破壊と鉄筋の座屈

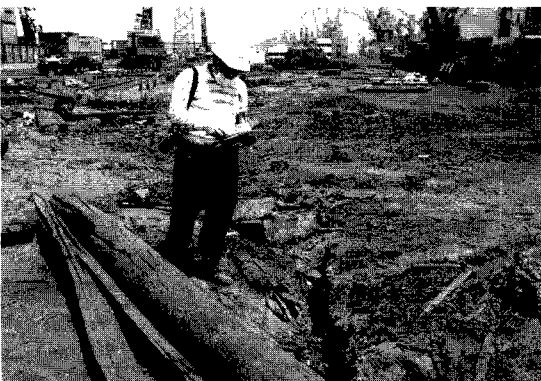
②栈橋の杭にも被害があり杭頭の部分で曲げによるヘアクラックなどが見られた。栈橋の裏側の埋め立て地盤では、液状化や沈下(約7cm)の被害

図47 Kandla 埠頭裏側の埋め立て部分の噴砂

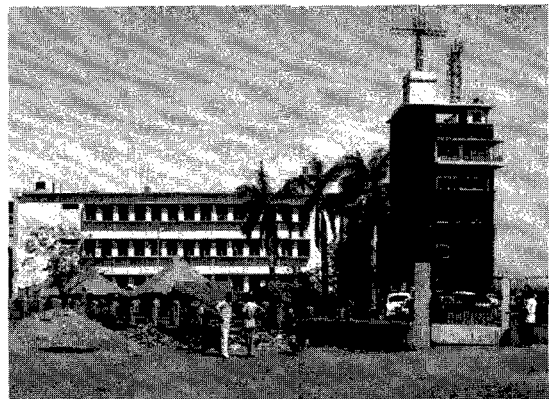
49)。また港湾の正門近くの、5階建ての事務所ビルは、周辺地盤の液状化による側方流動の影響により約1~2°程傾斜していた (図50)。本調査団は、このビルで常時微動観測を行い、被災の程度を調査するとともに、補修補強方法について、日

図50 Kandla 港内の事務所ビルの被害

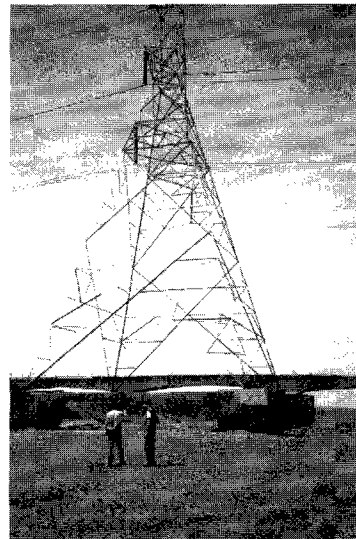
③送電系統の被害は極めて少ない。Hadakia 橋近くの塩田内にある送電鉄塔では、液状化に伴う地盤変状により、基礎のコンクリート桁にクラックまた鉄塔部材には座屈が生じた。地盤と基礎杭の

図52 送電鉄塔の被害

間に約 10cm 程度の間隙が生じていたが鉄塔が倒れるような大きな被害に至らなかった (図52, 図53)。

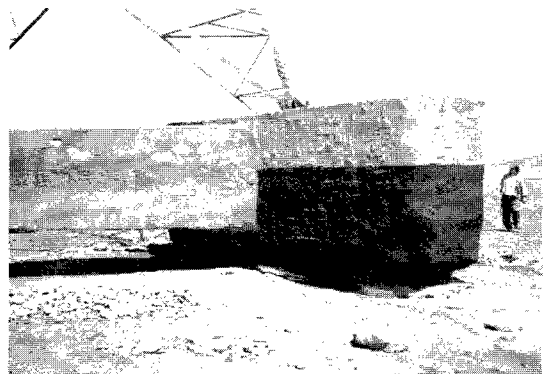
図53 図52に示した送電鉄塔の基礎部分

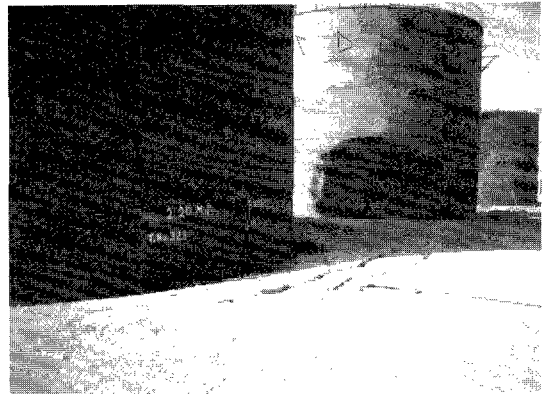
図56 Friend Association のタンクの被害

①Friend Association：このタンクヤードは、直径が7～26mの円筒形の地上式タンクが66基ある。タンクは原地盤の上に約3.5mの高さまで埋戻しを行い、転圧して締固められた地盤上に建設されている。タンク基礎およびタンクヤードの被害状況を図56に示す。このうち、2基のタンクが大きな被害を受け、沈下や傾斜（図57）によりバルブとパイプラインの継ぎ目が破損した。また、タンク周辺の地盤には液状化による多くの亀裂と沈下が見られた。このタンク基地は、約20年前に建設されたものであるが、今まで沈下などの被害はなかった。

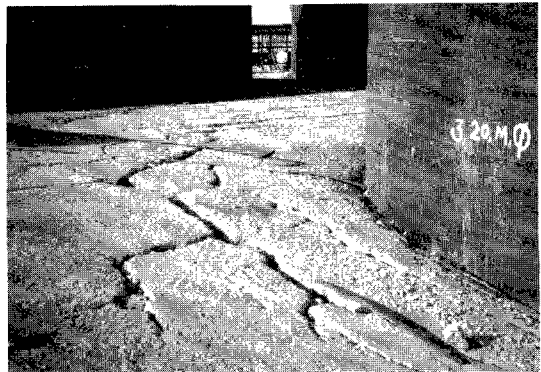
図57 図56のタンク周辺基礎地盤の被害状況

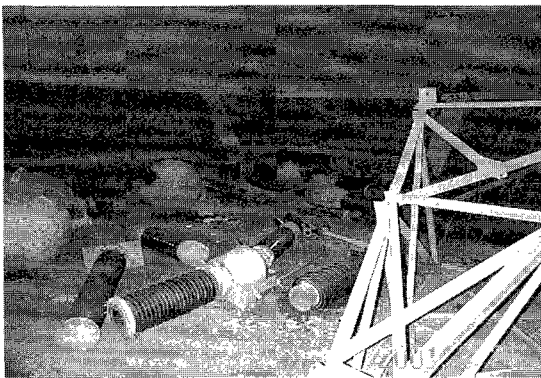
図54 変電機器の被害 (碍子、ブッシングの破損)

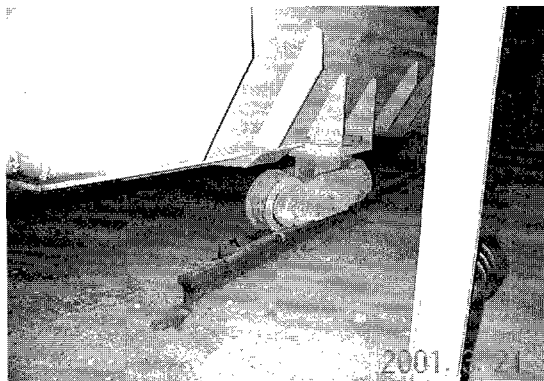
図55 変電機器の被害 (変電設備の移動)

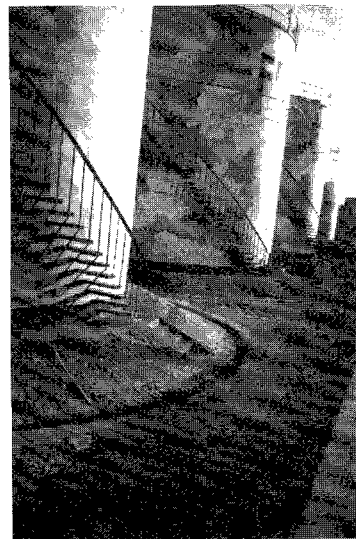
図58 Oil India のタンクの被害状況

②Oil India：Friend Association に比べてタンクの被害が小さかったが、周辺地盤の液状化によるタンクの傾斜などが見られた（図58）。

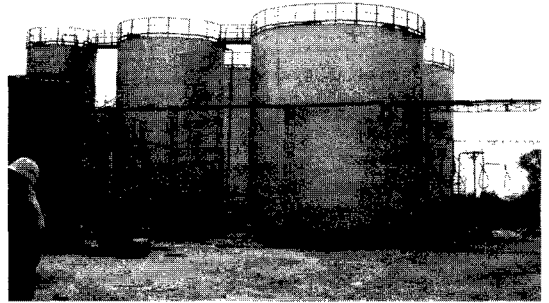
③Trisuns Chemical Ind.Ltd.：ここには、6基の円錐状の屋根をもつ鋼製タンクがあった。震源に極めて近いにも関わらず、ほとんど被害を受けていない（図59）。ただし、隣接の平屋の倉庫は、完全に倒壊していた。

図59 Trisuns Chemical Ind.Ltd. のタンクの被害

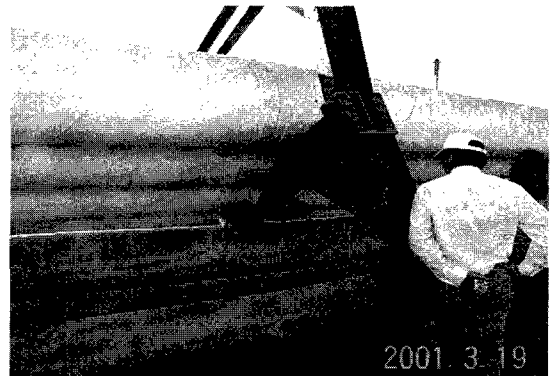
Kandla 港周辺では、港と各地域を繋ぐ数多くのパイプラインが走っている。Vadinar から Kandla と Kandla から Bhatinda に至るパイプラインが被害を受けた。Kandla 港では、鋼製の架構が座屈し、上部3本のパイプラインが落下破損し（図60）、下面には、振動による痕跡も残っていた（図61）。また、図62に示すように、パイプラインには、移動（軸方向に約40cm、軸直交方向に約30cm 移動）と支承部のストッパーの破損などの被害が多く見られた。パイプラインの基礎地盤には、液状化による側方

図60 Kandla 港鋼製架構から崩れ落ちたパイプライン被害

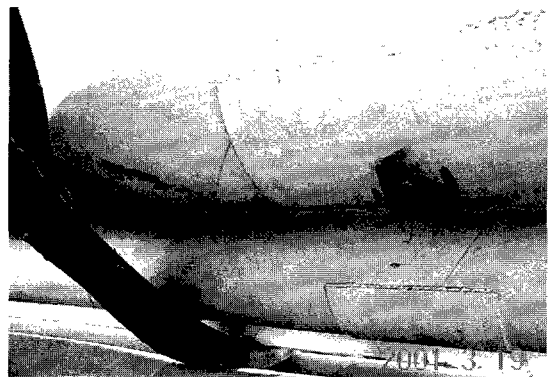
図61 図60の被害状況

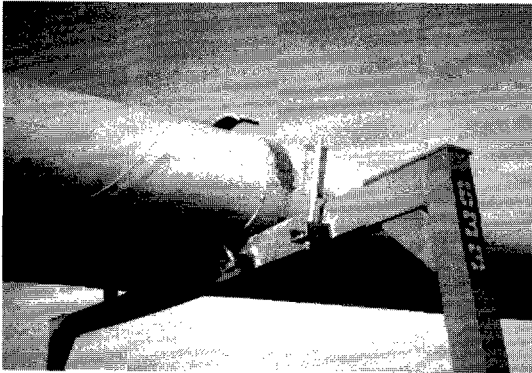
図62 Kandla 港パイプライン被害(管路の水平移動と取り付け金具の破損)

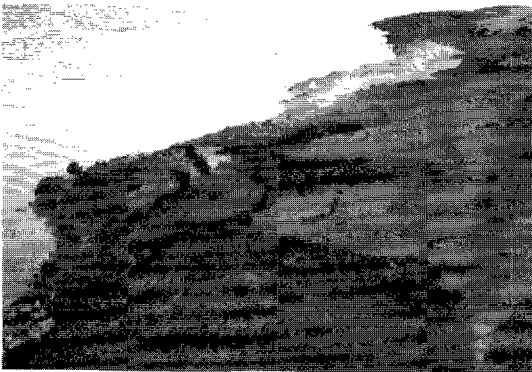
流動が見られ、パイプラインの被害の原因であると考えられる（図63）。これらのパイプラインの一部は、検査の後の1月27日には、稼動が再開された。

図63 パイプライン被害地点の液状化による地盤変状

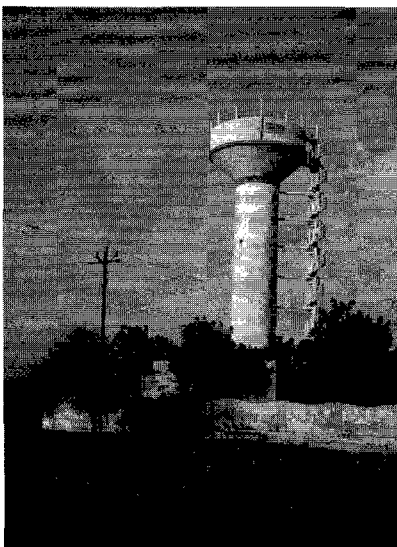
図64 Malia のコンクリート製給水塔 (大きな被害無し)

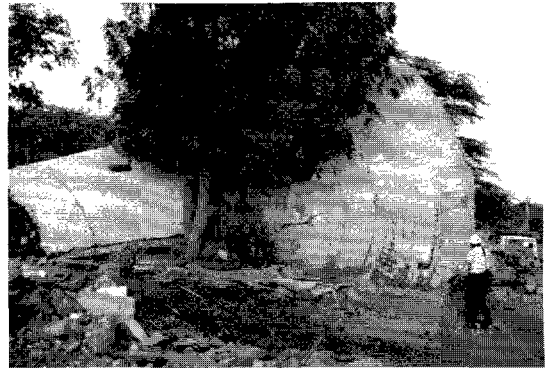
Kutch 地域では、各村に図64のようなコンクリート製の給水塔が250個以上ある。これらの給水塔は、周辺の家屋等の被害に比べて比較的被害が小さかった。しかし、Kutch 湾の南に位置する Malia-Morbi 地域では、5基の給水塔に被害があった。特に、建物の全壊率100%であった Chobari 村の給水塔(直径10m、高さ10m、板厚10cmのコンクリート製のシェル構造)は、完全に倒壊していた(図65)。

図65 Chobari の給水塔の完全倒壊

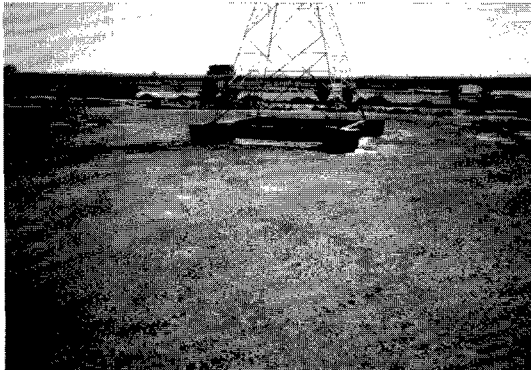
①Malia Creek や Hadakiya Creek では、広範囲に渡って液状化や側方流動(図66)が生じ、堤防の沈下、橋脚の移動など被害が見られた。

図66 液状化被害 (Hadakiya Creek の液状化現象)

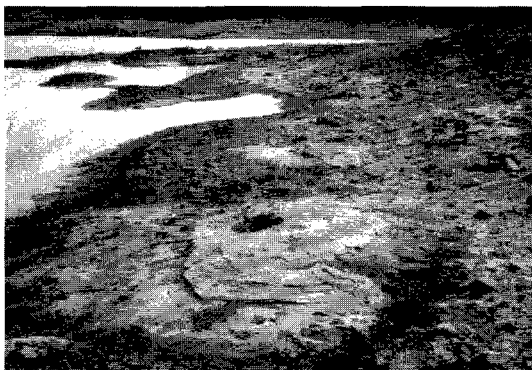
図67 液状化被害 (Chang ダム湖底の液状化によるクレータ)

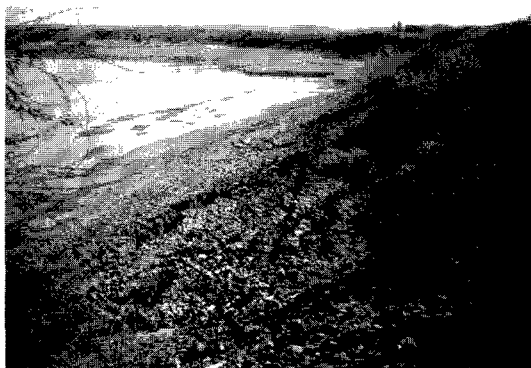
図68 液状化被害 (Chang ダムの法面のすべり破壊)

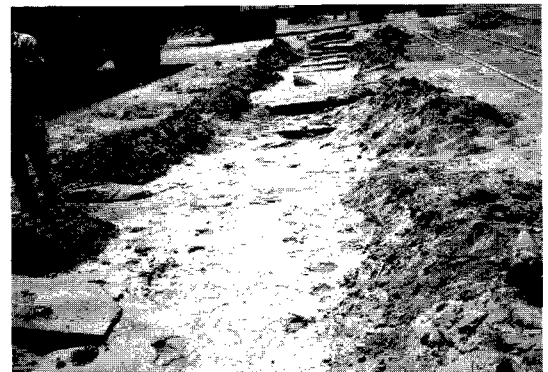
化や側方流動が生じた。しかし液状化に伴う港湾構造物の被害は顕著でなかった。図69は Kandla 港内の引込み線ヤードに生じた液状化現象の痕跡である。

図69 Kandla 港内引込み線ヤードの液状化被害
