2018年度博士論文

施工上の制約を受ける RC 構造物の補修・補強法の開発ならびに
耐荷性能評価に関する研究

首都大学東京大学院

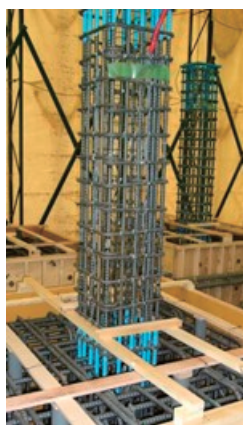
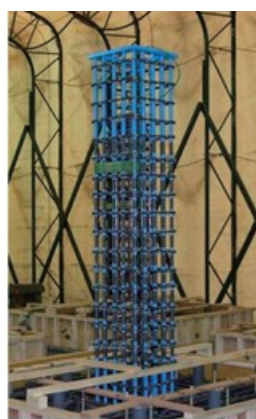
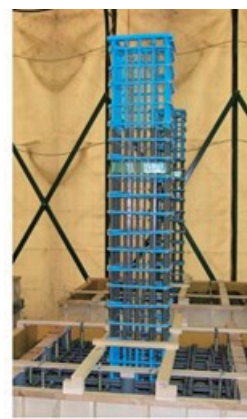
図-3. 2. 1 試験体の形状

試験体は，図-3. 2. 1，表-3. 2. 1 に示すように，断面形状が 400mm×400mm，柱基部から載荷点まで 1350mm であり，鉄筋腐食の無い場合には曲げ破壊（材料試験値による曲げせん断耐力比 2.0）するように設計した。

青色部：エポキシ樹脂塗装

なお，腐食対象とする鉄筋および腐食範囲を限定するために，対象範囲以外にエポキシ樹脂塗装した。写真-3. 2. 1 に示すように，CASE-C1～C3 では帯鉄筋にエポキシ樹脂塗装鉄筋を用い，CASE-B1～B3 では帯鉄筋と軸方向鉄筋が接する箇所の軸方向鉄筋に部分的にエポキシ樹脂塗装した。さらに，CASE-A も含め全ての試験体で加力部およびフーチング部の軸方向鉄筋をエポキシ樹脂塗装した。

図-3.2.3(a), (b)に CASE-B1～B3（帯鉄筋のみ腐食）の帯鉄筋の質量減少率および断面減少率を、図-3.2.3(c)～(e)に CASE-C1～C3（軸方向鉄筋のみ腐食）の軸方向鉄筋の質量減少率を示す。図-3.2.3(c)～(e)に示す軸方向鉄筋の質量減少率は、図-3.2.1 に示すように、東西面それぞれの 5 本、南北面それぞれの中間の 3 本の平均である。表-3.2.4 は腐食対象とした鉄筋の平均質量減少率を全体、柱基部から 1D（D：柱断面高さ）、東面、西面、南北面等に区切って示した。表-3.2.4 の軸方向鉄筋については、載荷方向に対し側面に当たる南北面それぞれの中間の 3 本については、耐力への影響が比較的小さいと考え、南北面を合わせた平均値とした。表-3.2.5 は、帯鉄筋について表-3.2.3 に示す計測方法により求めた断面減少率の平均値を全体、柱基部から 1D に区切って示した。

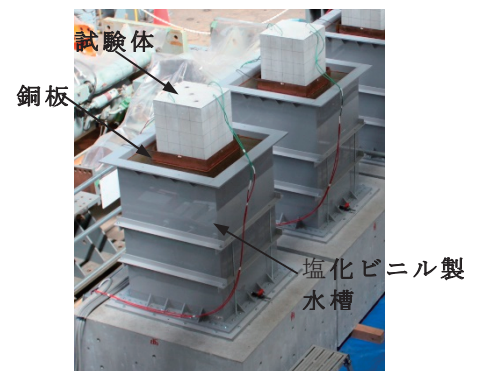
写真-3.2.2 電食状況

電食により鉄筋を腐食させた試験体は、交番載荷実験後、軸方向鉄筋および帯鉄筋を取り出し、JCI-SCI⁵⁾の方法に準拠して 60℃、10%クエン酸水素二アンモニウム水溶液に 24 時間浸漬し、水洗した後乾燥させた。乾燥後、鉄筋の質量および直径を測定した。

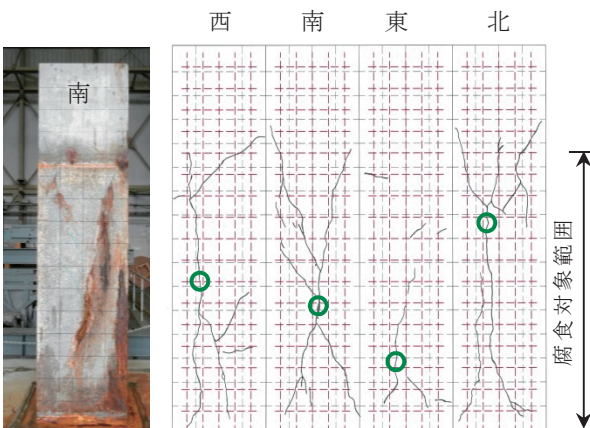
ひび割れ幅は、帯鉄筋のみ腐食のケースでは最大 1.8mm (CASE-B3)、軸方向鉄筋のみ腐食のケースでは最大 1.1mm (CASE-C3) であり、腐食程度が大きくなるに従ってひび割れ幅の最大値も大きくなっている。これは、腐食生成物の増加に伴い、膨張圧が大きくなりひび割れ幅が大きくなったと考えられる。

(a) CASE-B1 (帯鉄筋のみ腐食, 目標鉄筋質量減少率 20%)

(d) CASE-C1 (軸方向鉄筋のみ腐食, 目標鉄筋質量減少率 10%)

(b) CASE-B2 (帯鉄筋のみ腐食, 目標鉄筋質量減少率 30%)

(e) CASE-C2 (軸方向鉄筋のみ腐食, 目標鉄筋質量減少率 20%)

(c) CASE-B3 (帯鉄筋のみ腐食, 目標鉄筋質量減少率 40%)

(f) CASE-C3 (軸方向鉄筋のみ腐食, 目標鉄筋質量減少率 30%)

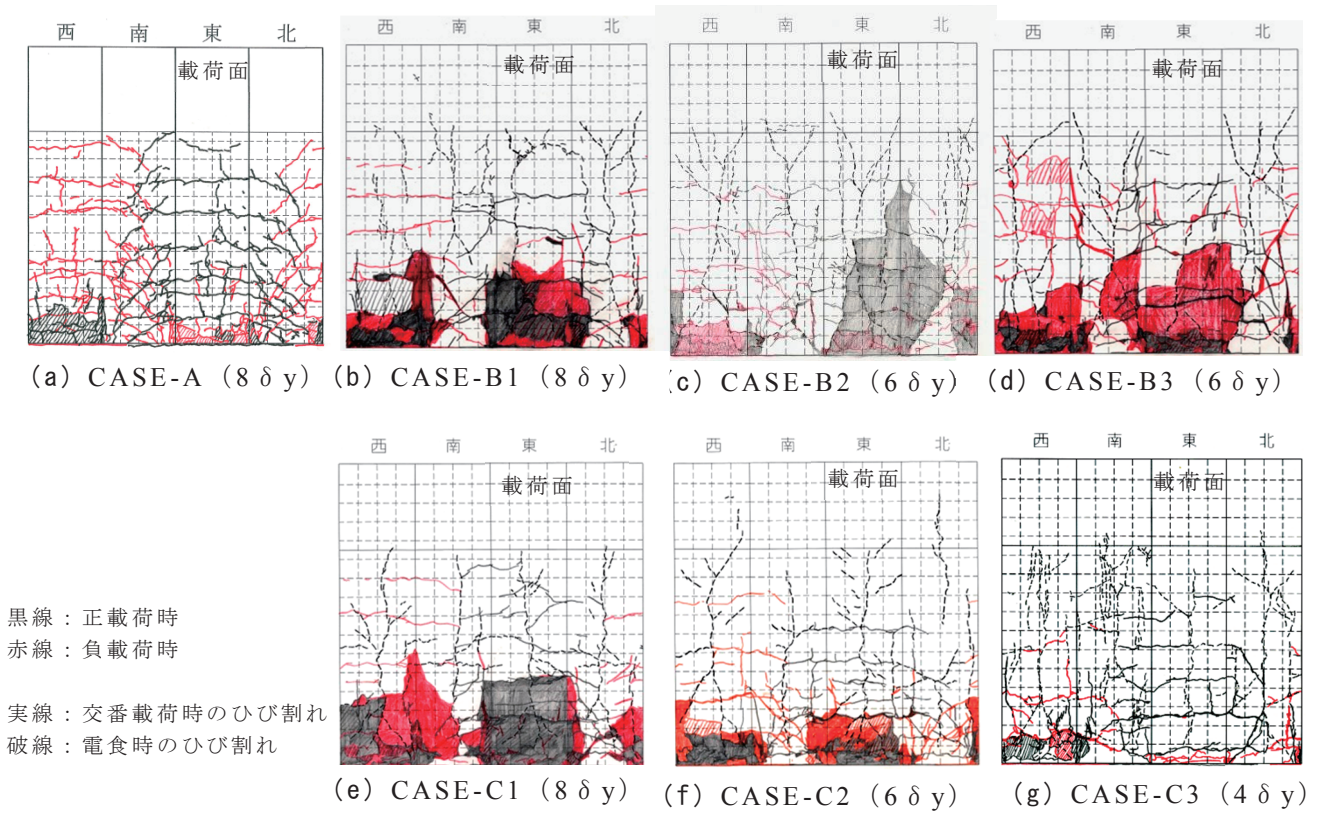
図-3.2.5 交番載荷実験・終局付近のひび割れ状況

8 δ y	軸方向鉄筋の座屈に伴い、はらみ出し、かぶりコンクリートの剥落が進み、繰返し荷重による荷重低下が顕著.	軸方向鉄筋の座屈に伴い柱基部から約400~500mm間のかぶりコンクリート剥落し、繰返し荷重により、荷重が大きく低下.	軸方向鉄筋の座屈に伴いかぶりコンクリートは柱基部から約350~600mm間で剥落し、荷重が大きく低下.	/	軸方向鉄筋の座屈に伴うかぶりコンクリートのはらみ出し、剥落がさらに進み、荷重が大きく低下.	軸方向鉄筋の座屈がさらに進み、荷重が大きく低下.	東面の柱基部から約500mm間のかぶりコンクリートが剥落. 荷重は漸減した.
10 δ y	軸方向鉄筋の座屈によりかぶりコンクリートが剥落し、荷重が大きく低下.	荷重が大きく低下.	/	/	軸方向鉄筋の座屈がさらに進み、荷重が大きく低下.	/	軸方向鉄筋1本破断、かぶりコンクリートは柱基部から約350~500mm間で剥落.

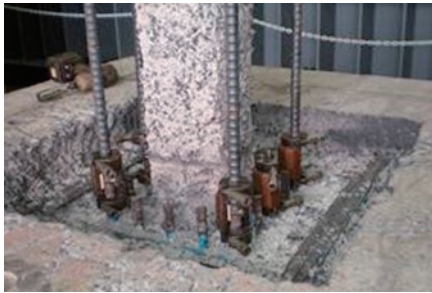
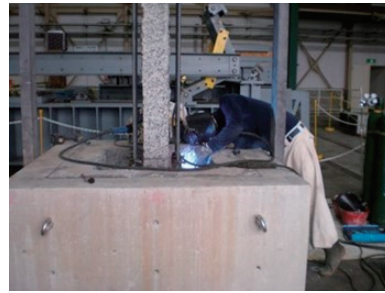
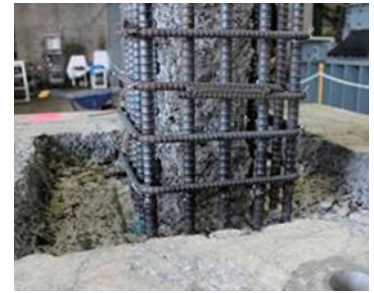
写真-3.3.1 補修状況

軸方向鉄筋セット

突合せアーク溶接状況

鉄筋組完了

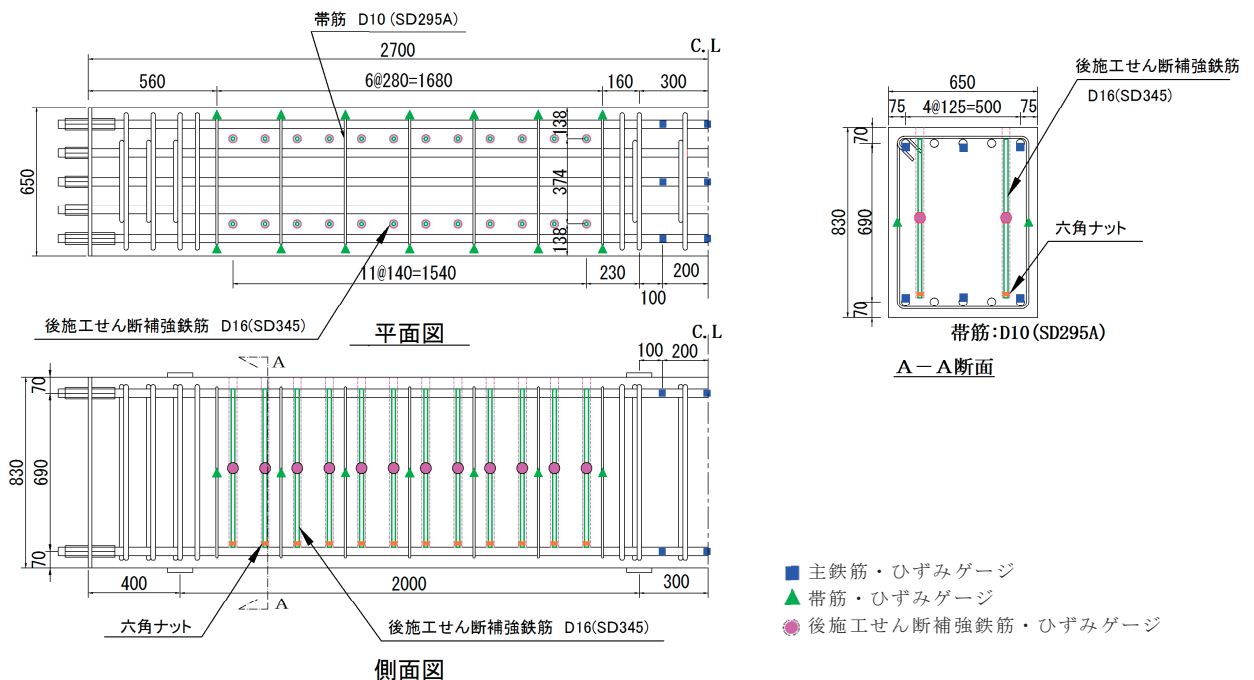
図-4.4.5 ひずみゲージ配置図

計測項目は、載荷荷重、載荷点変位および試験体の鉛直変位、鉄筋（軸方向鉄筋、帯筋、後施工せん断補強鉄筋）のひずみである。図-4.4.5に、Case-1のひずみゲージの配置を示す。他の試験体も同様にひずみゲージを貼付した。

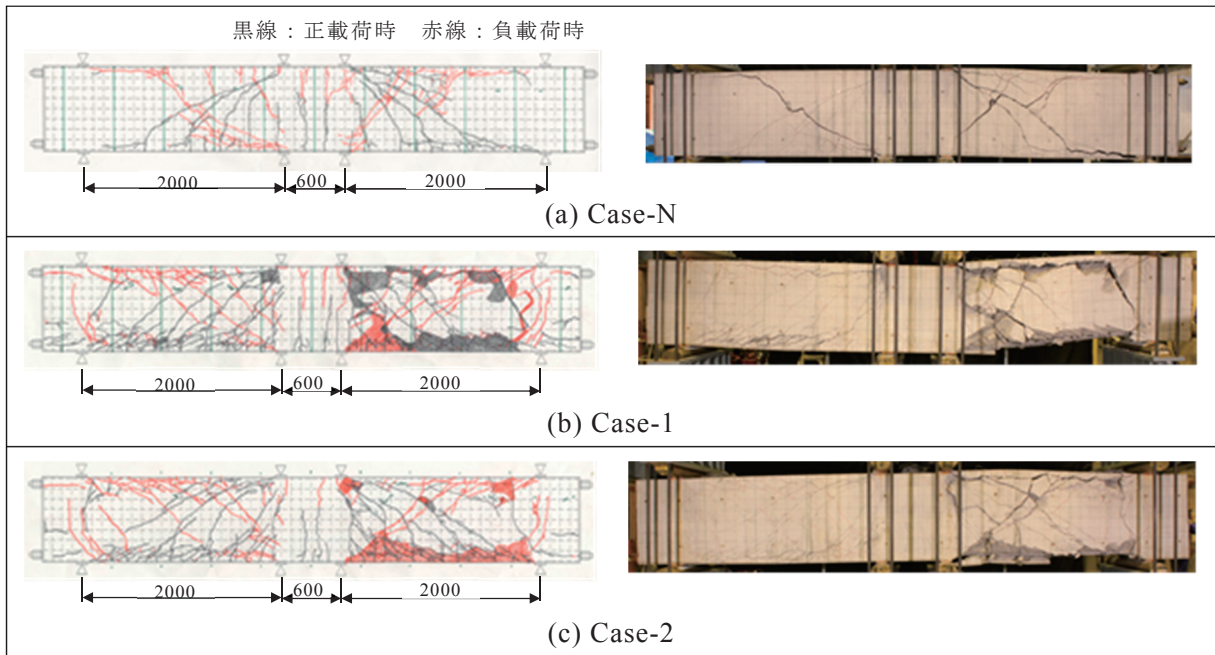
図-4.4.7 破壊状況（載荷終了時）

り荷重が低下した。2 δ_0 の負載荷では、1 δ_0 に比べ、せん断力の増加は小さい。3 δ_0 の正載荷において、せん断力はほとんど増加せず、引張側の試験体底面のかぶりコンクリートが大きく剥落した。

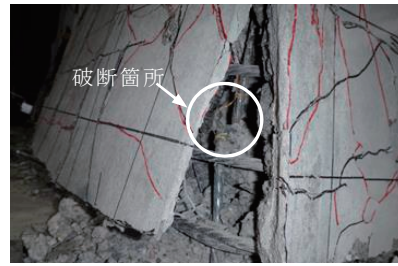
写真-5.5.1 補強軸方向鉄筋の破断状況

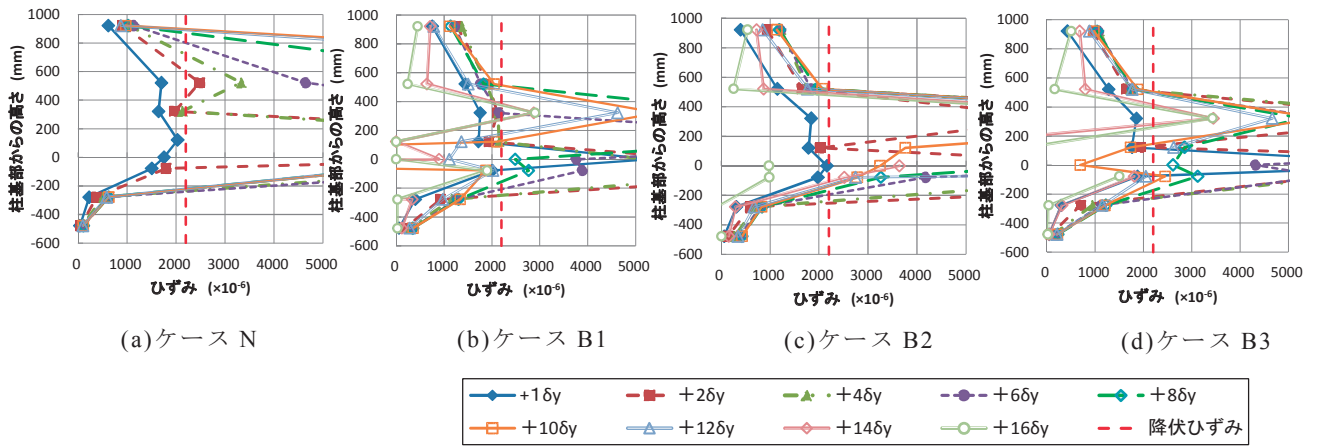
図-5.5.5 既設軸方向鉄筋のひずみ分布

以上のように、ケース B1~B3 において、補強軸方向鉄筋は、既設軸方向鉄筋が降伏した後に降伏している。また、5.5.1 項でも述べたように、既設および補強軸方向鉄筋の降伏後に、10 δy にコンクリートの剥離が生じており、普通鉄強度筋を用いた RC 柱の破壊形態と違いは見られない。

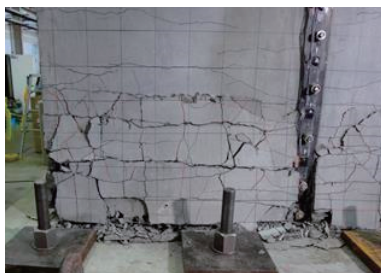
写真-5.5.2にケースB3の荷重終了時の柱基部の状況を示す。中間拘束材の両側はコンクリートが大きくはらみ出しているが、中間拘束材および中間PC鋼棒には特に変状は見られない。これはケースB1, B2も同様である。

写真-5.5.2 荷重終了時における柱基部の状況

以上より、今回の中間PC鋼棒および中間拘束材の諸元の設定方法は概ね適切であると考えられる。

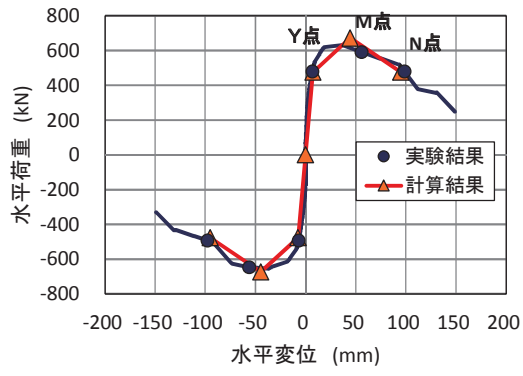
(a) ケース B1

図-5.6.1 より、既設部と補強部を一体として算出した耐力および変形性能は実験結果と概ね良好に対応している。したがって、コンクリート標準に準拠し、変形性能算定式に中間 PC 鋼棒の断面幅方向の間隔を考慮することにより、本工法により補強した橋脚の耐力、変形性能を適切に評価できる。
