## 現地踏査・ヒヤリングに基づく 地震動の強さと木造住家の被害状況

望月利男\*・荏本孝久\*\*・松田磐余\*\*\*

### 要 約

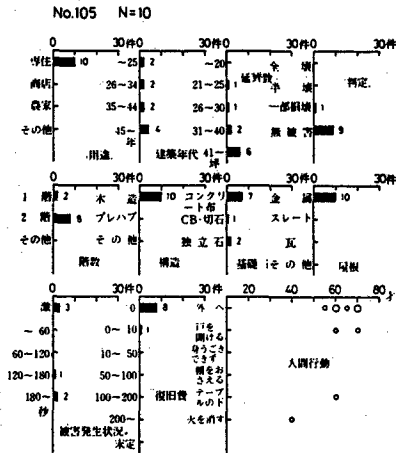
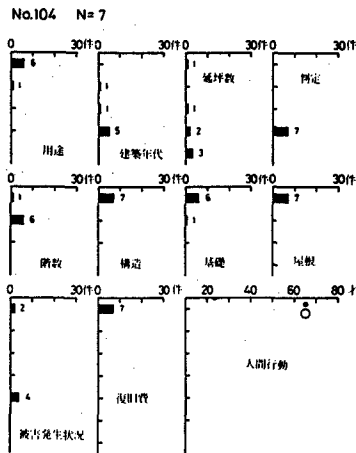
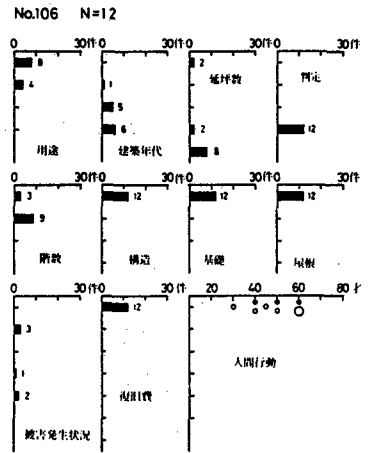
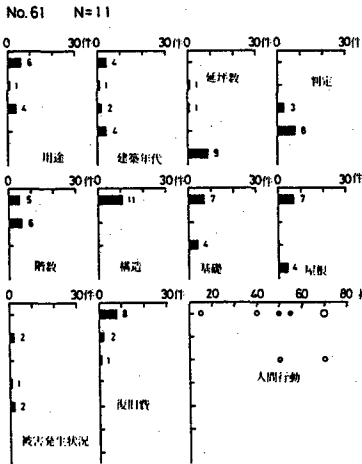
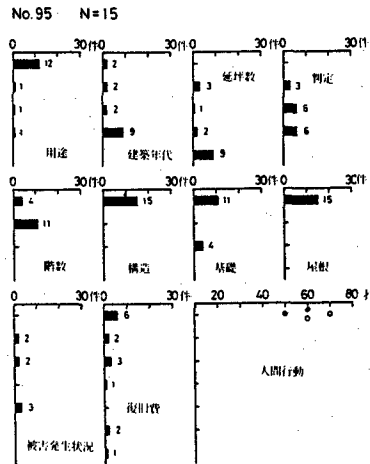
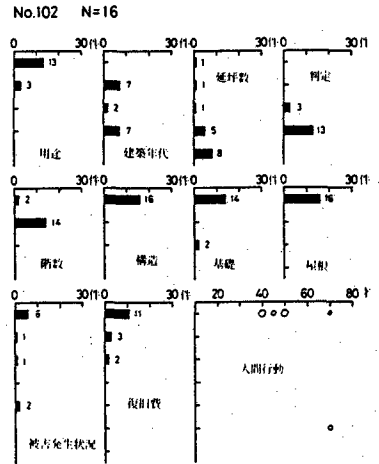
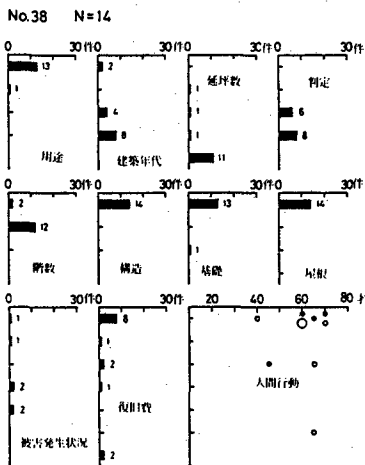
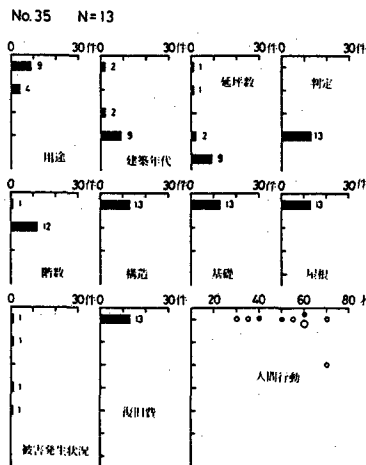
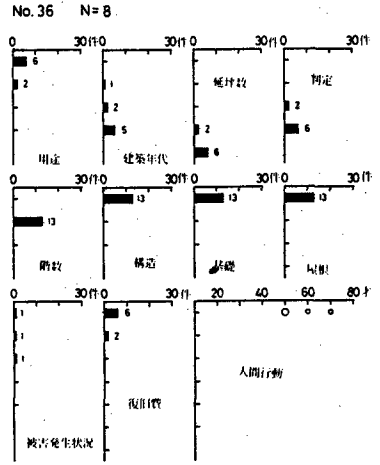
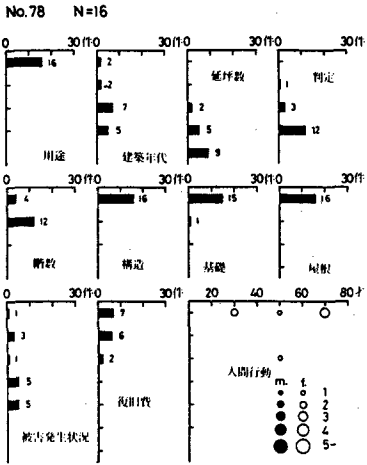
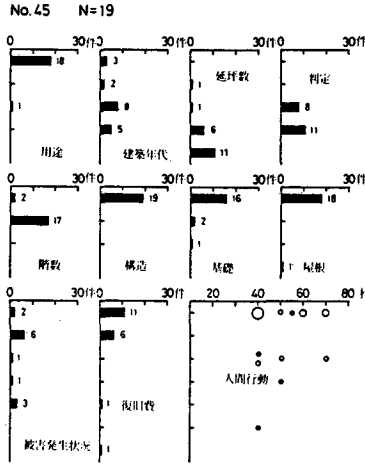
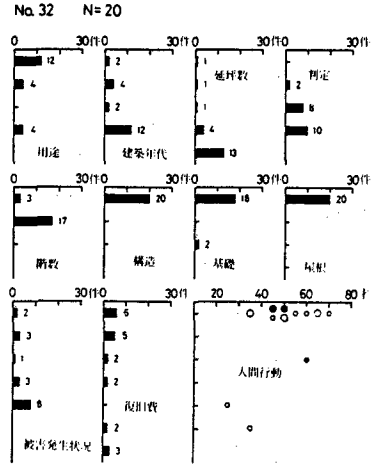
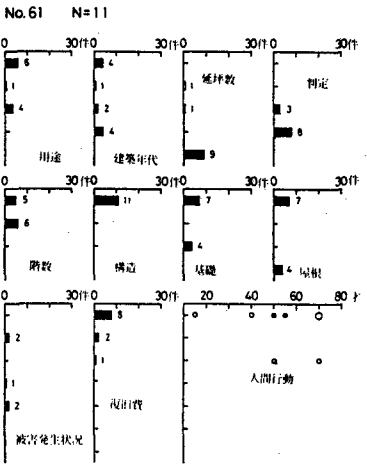
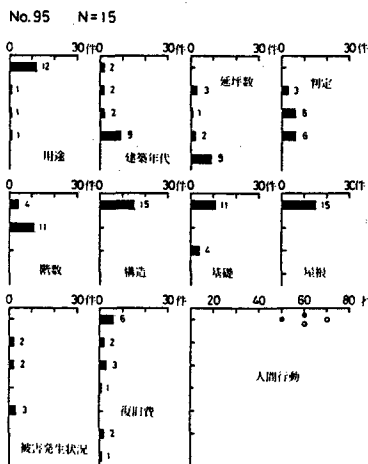
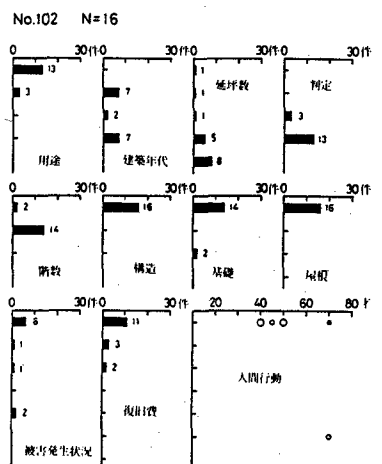
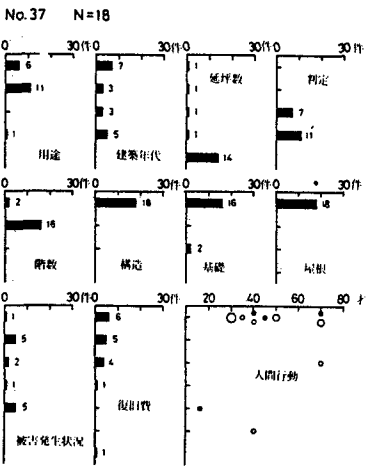
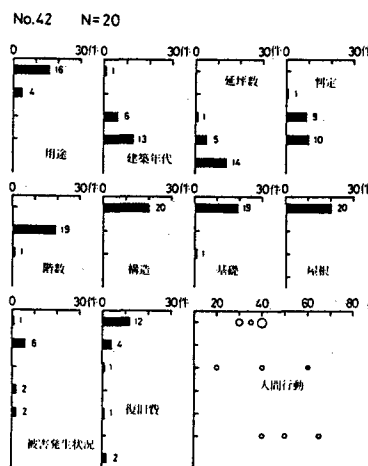
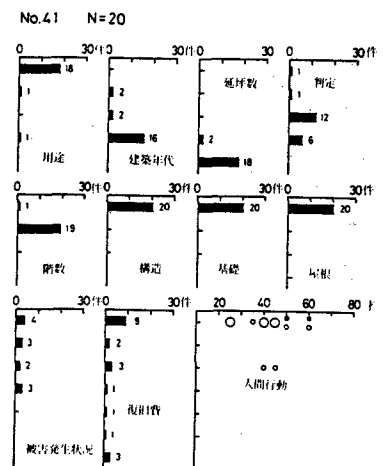
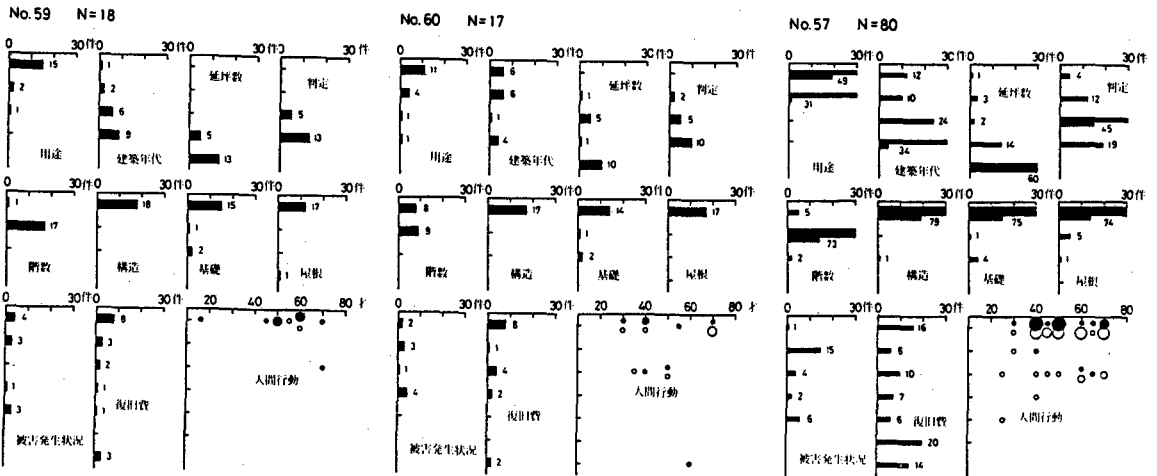
図-2 調査結果の集計  
(非液化化地域)

秋田、青森県における各調査地点での調査項目の単純な集計結果を図-2(図-2以下の図はすべて末尾にある)に示す。

その結果、各調査地点ともに共通して建物用途は多くが専用住家であり、建築年代は35~44年および昭和45年以降の建物が多い。また、延坪数は41坪以上で2階建の木造住家が多く、基礎形式がコンクリート布基礎、屋根材は金属(トタン)のものである。

向が見られる。また、復旧費においても非液状化地域ではほとんどが0～10万円程と復旧費が低く、軽微な被害であったことを示している。一方、能代市の調査では100万円以上あるいは未定の住家被害が多く、前者と対象的であるとともに、やはり液状化集中地域における被害状況の特徴的な傾向を表わしているものと考えられる。また、人間行動としては、年齢、性別に関係なくほとんどの人が外へ避難するかその場で身動きできなかつたと答えている。

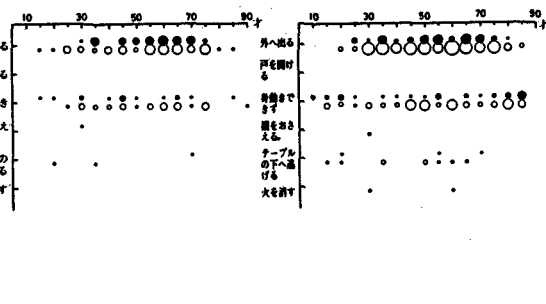
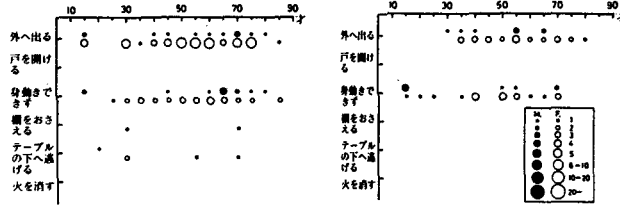
図一3 調査結果の集計 (液状化地域)

一方、秋田県能代市の調査結果を図-3に示すが、能代市では各住家の被害程度が判定されていて、757棟のうち全壊が196棟、半壊が345棟、一部損壊が146棟で、無被害が70棟である。しかし、能代市以外の地域では被害程度に関しては明確でなく多くの建物は無被害あるいは一部損壊程度であった。これらの判定結果に基づいて、上記各調査項目に対して全壊、半壊、一部損壊、無被害別分布も合せて示した。各調査項目に対する全体的な分布傾向は前述の傾向とほぼ同様で専用住家で昭和35年以降の建物が多く、延坪数も41坪以上で2階建の木造住家が多く、コンクリート布基礎で金属の屋根材の住家が圧倒的に多い。一方、これらの調査項目に対する全壊、半壊、一部損壊、無被害建物の比率は、どの項目においてもほぼ同様で、その傾向は757棟のうち、全壊196棟、半壊345棟、一部損壊146棟、無被害70棟の比率程度(1:1.76:0.74:0.36)にほぼ一致している。このことは、能代市のような液状化集中地域における被害の特徴がすべての形式の木造住家に共通した被害を及ぼす傾向を示しているものと考えられる。一方、被害発生状況については非液状化地域における各調査地点において多少バラツキがあり、傾向は異なるものの、急激あるいは60秒程度と、比較的被害発生状況が短時間に発生したという傾向が見られるのに対して液状化集中地域である能代市においては、3分以上(180秒以上)と比較的ゆっくりと被害が発生したと考えられる傾
