危険物施設等の被害から見た兵庫県南部地震

—被害の特徴と首都圏施設への警鐘—

三 森 友 彦*

Consideration of Earthquake Damages for the Dangerous Tanks to the 1995 Hyogo-ken Nanbu Earthquake : Warning to the Existing Facilities in the Metropolitan Area

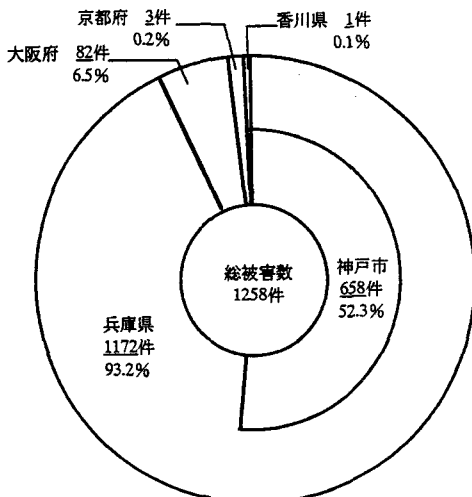
図1 危険物取扱施設の府県別被災状況

兵庫県南部地震による危険物取扱施設の被害は兵庫県、大阪府、京都府さらには香川県の4府県に及んでいる。これら4府県における地震発生時の危険物取扱施設の総数は52,406施設であり、そのうちの被害施設総数は図1に示すように1,258施設に及んだ。府県別では兵庫県1,172施設(93.2%)、

大阪府82施設 (6.5%)、京都府3施設 (0.2%)、香川県1施設 (0.1%) である。

このように兵庫県の被害、とりわけ神戸市の被害が658施設 (52.3%) と圧倒的に大きくなったのは、多くの産業施設が震度7の強震域の真上にあったこと、及びこれらの施設が立地する海岸寄りの埋立地で、大規模な地盤液状化と側方流動が発生、さらに護岸のはらみだし、崩壊により埋め立て土が流出したためである。特にこの埋立地は六甲山地で産出した、土質工学的に非常に不安定なマサ土を使用していたために地震被害が大きくなったと考えられる。

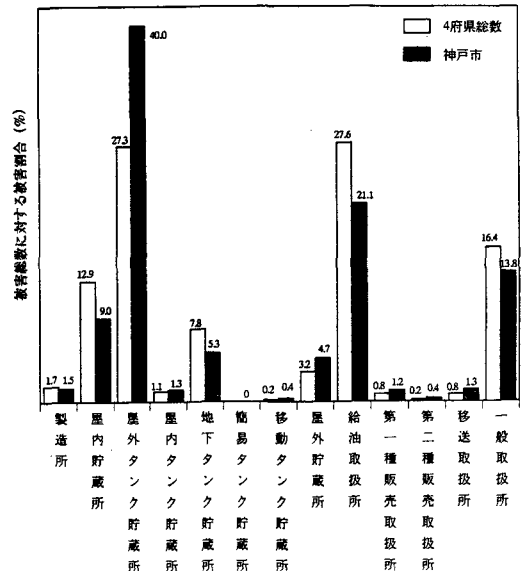
図2 危険物取扱施設の被害総数に対する各施設の被害割合

図2には被害総数に対する各施設の被害割合を示してある。4府県全体で見ると、給油取扱所が347施設 (27.6%) ともっとも多く、次いで屋外タンク貯蔵所の343施設 (27.3%)、一般取扱所

207施設 (16.4%)、屋内貯蔵所162施設 (12.9%) の順になっている。

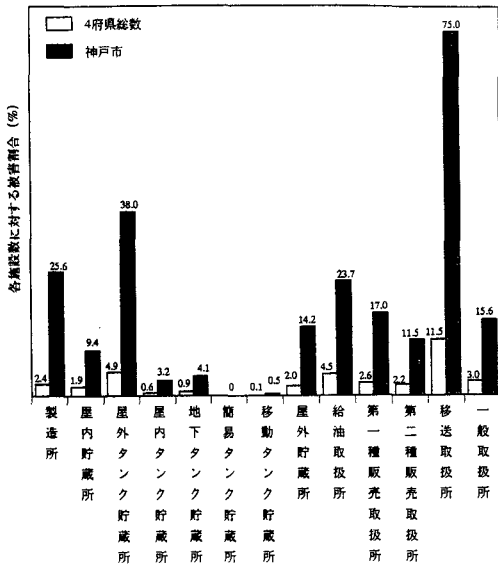
図3 危険物取扱施設数に対する被害割合

図3には各施設数に対する被害発生割合を示す。4府県全体で見ると、移送取扱所が11.5%と被害

持部が流され、配管本体の変形、フランジ部分からの漏洩が発生したためであった。

屋外タンク貯蔵所および給油取扱所は被害総数や施設数のいずれに対しても被害の発生割合が高い。屋外タンク貯蔵所の被害は、タンク本体の不等沈下、傾斜、防油堤の亀裂・崩壊、防油堤内地盤の亀裂・地割れなど多くは地盤の液状化と側方流動に起因している。
