1999年台湾集集大地震における建物被害に関する一考察

要 約

Investigation on Building Damages due to the 1999 Chi-Chi, Taiwan Earthquake

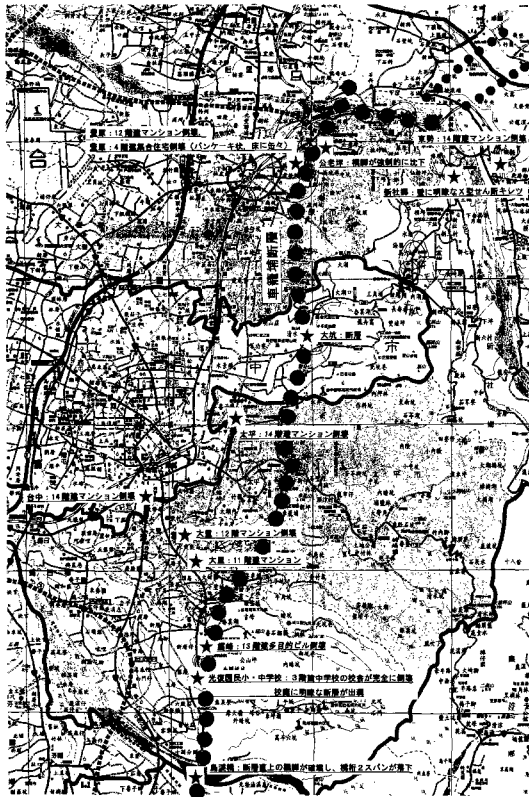
図3 被害調査地点と車籠埔断層の位置

が見られ、10階以上の高層RC造建物やピロティ形式の低層RC造建物の倒壊が見られた。これらの場所では、建物の極く周辺に断層運動による地表面のズレは明瞭には見られなかったが、位置的には車籠埔断層の延長線上にあり、少し離れた地域には断層の出現が報告されている。被害調査地点を図3に示し、建物の被害状況については写真1～15に示し、以下に若干の説明を記した。

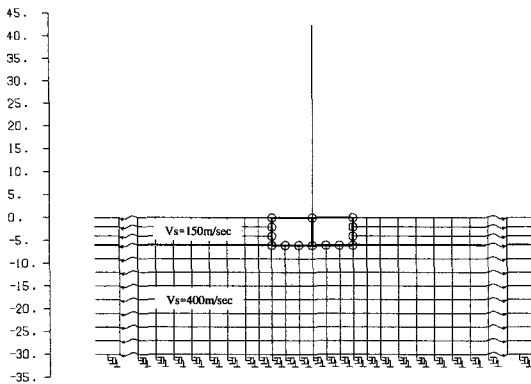
図4 解析モデル概念図

台中市の地盤は、比較的硬質な地盤であり、地下数メートルでN値が50以上に達する礫質の地盤が現れることから、本検討における地盤モデルは図4に示すように、せん断波速度400m/secの地盤の上に建物が直接支持されているものとし、この支持地盤の上に層厚6mの表層地盤（せん断波速度150m/sec）が存在するものとして設定した。

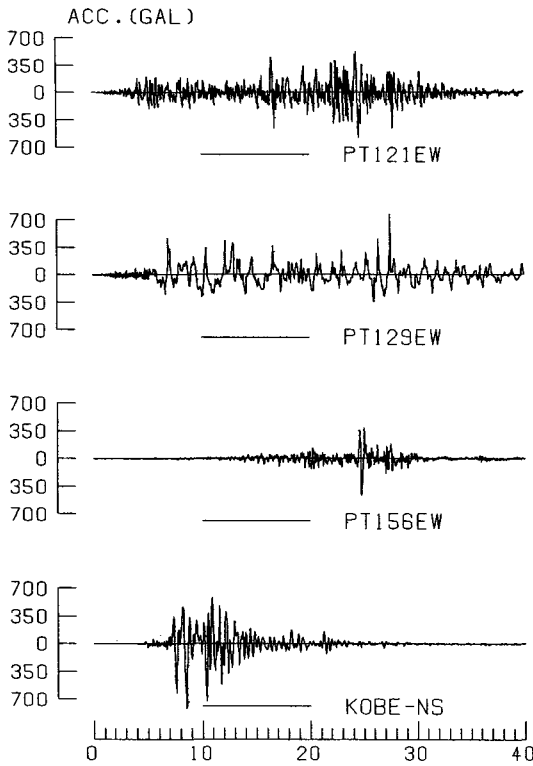
図5 加速度入力波形

解析に用いた入力地震動は、台中市内で観測された加速度波形3波と兵庫県南部地震の神戸海洋気象台での観測波形（以下、神戸波とする）の計4波を用いた。これらの加速度波形と加速度応答スペクトルを図5, 6に示す。加速度波形の最大値は大きい順に、神戸波（約820gal）、PT129波（約770gal）、PT121波（約580gal）、PT156波（約460gal）の順となっており、最大値のみに着目すれば、PT156波と神戸波では約360galの差がある。

入力地震動の周期特性は、各波それぞれの特徴を有しており、神戸波の応答スペクトルと比較すると、PT121波には神戸波にはない周期0.2秒付近前後に大きな卓越が認められる。PT129波は図5の波形図からもわかるように他の観測波よりも長

周期成分が卓越した波形となっており、約1.1秒付近が卓越した地震波となっておる。PT156波は神戸波と同様に0.3~0.5秒付近において卓越しているが、約0.6秒以上の長周期成分はほとんど認められない。

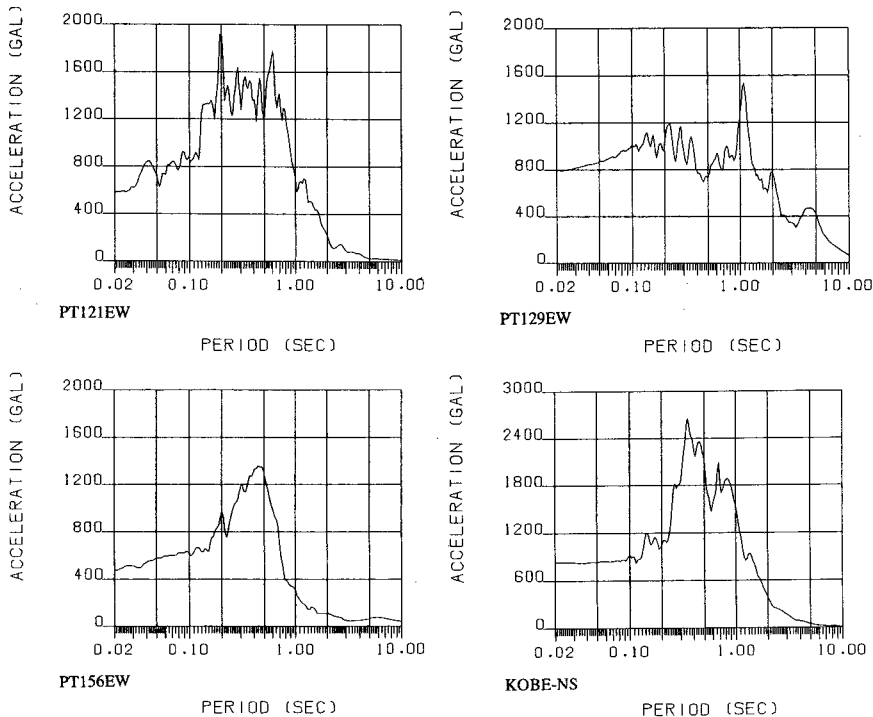
図6 加速度入力波形の応答スペクトル (h = 5%)

図8に示したPT121 波を入力した場合の4階建と12階建の最大加速度応答分布を比較すると、前述したように建物の最大加速度応答としては4階建のほうが大きく応答していることがわかる。これは、図7の4階建の伝達関数と図6のPT121 波の応答スペクトルから説明ができる。図6, 7より両者ともに約0.6秒付近に大きな卓越周期が認められ、建物の固有周期と地震動の持つ卓越周期とが一致して起きる共振現象によるものと考えられる。一方、12階建が4階建よりも大きく応答しないのは、12階建の建物が有する約0.9秒付近の卓越周期においては、入力動の成分が少ないことによる。このように、高層建物の方が低層建物よりも大きな応答になるとは限らず、建物の応答は、建物の有する固有周期と建物への入力動の卓越周期との関係によって左右される。

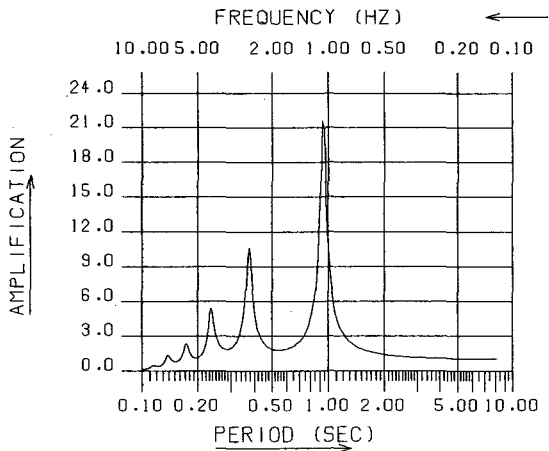
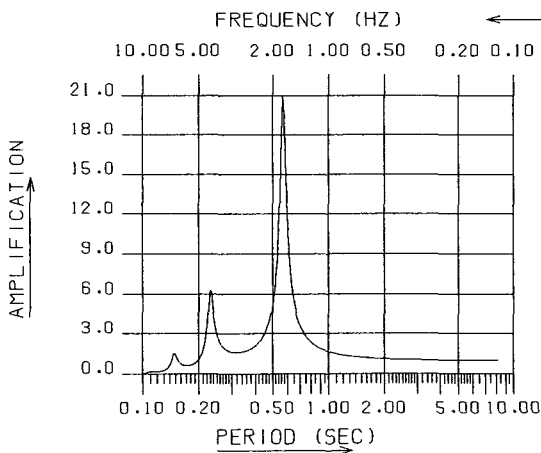
図7 建物の伝達関数

図7に建物最上階での伝達関数を示す。図7より、建物の卓越周期は4階建で約0.6秒、12階建では1次が約0.95秒、2次が約0.38秒となっており、地盤との連成系における建物の固有周期は前述した設計用の1次固有周期よりもやや長周期となっている。

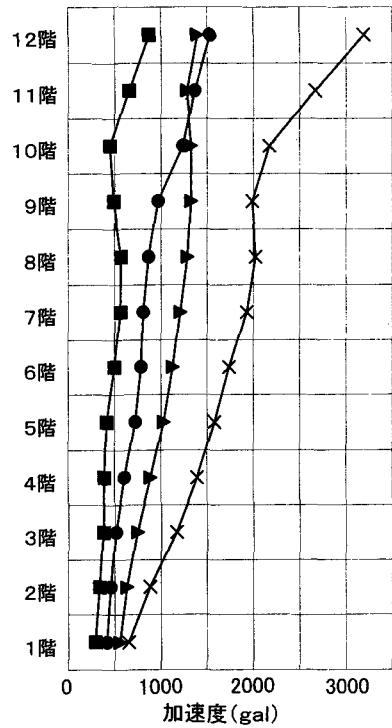
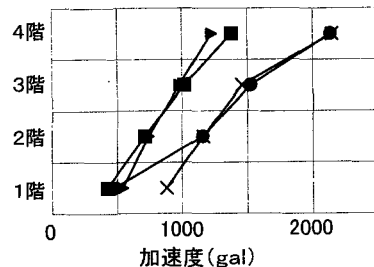
図8(b) 建物の最大応答加速度 (4階建モデル)

図8に示した4階建のPT121 波入力とKOBE 波入力をした場合の最大応答加速度を比較すると、入力レベルが異なるにもかかわらず、両者ともにほぼ同様な応答を示している。入力レベルは地表面で神戸波が約820galに対してPT121 波は約550gal、建物基礎位置では、同じく約700galと470galであり、建物基礎位置において約230galの差があるが、建物頂部での最大応答加速度は両者ともに約2000gal強となっている。その要因は、建物高さによる比較で述べたように、4階建モデルの固有周期とPT121 波およびKOBE 波の周期特性との関係から説明ができる。また、図9に示した最大応答層間変形角は、約1/100から1/80と両者ともにほとんど同じ応答であり、建物への基礎位置での入力レベルが異なっても同等の応答変形角となっている。これらのことから、建物の応

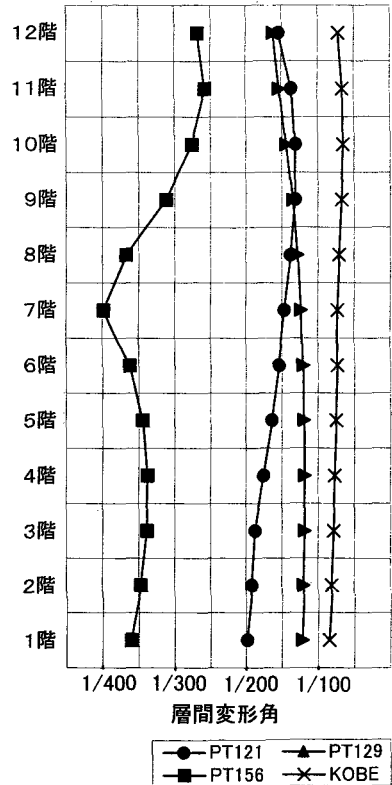
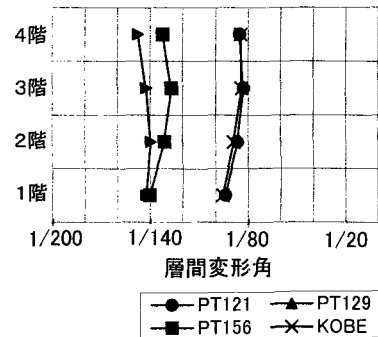
図9 各階の最大層間変形角

図9に各階の最大応答層間変形角を示す。12階建の建物の最大応答層間変形角は、入力波によ

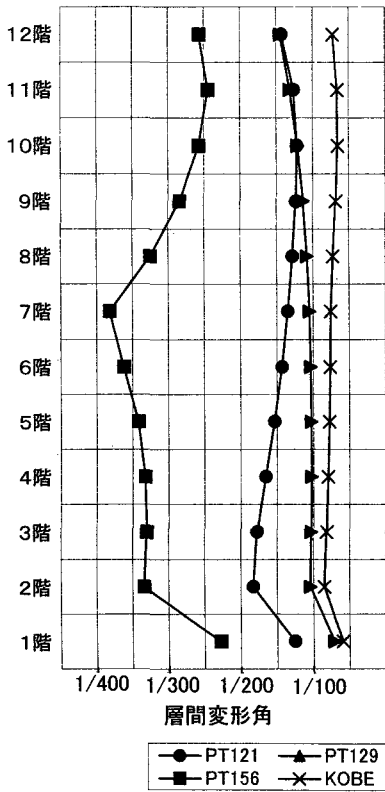
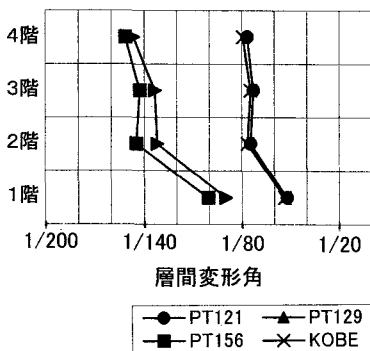
図10 各階の最大層間変形角

図10にピロティー形式の場合の最大応答層間変

形角を示す。ピロティー形式の建物と図9に示したピロティーのない建物を比較すると、各モデルともに2階以上の層については、両者ともにほぼ同様の応答を示すものの、ピロティー形式とした建物の1階部分の最大層間変形角は、ピロティーのない
