1999年台湾・集集地震における電力施設の被害について

鈴木浩平*

Report on Damage and Failure of Power Supply Facilities due to the 1999 Chi-Chi Earthquake in Taiwan

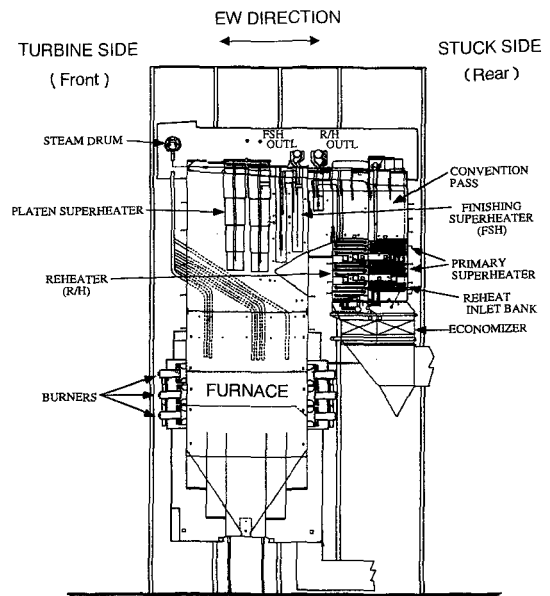
図3 ボイラー構造物の概観 (Foster & Wheeler社製)

ことが明らかであった。このことは、兵庫県南部地震でも顕著にあらわれた損傷モードであり、改めて構造物と配管や装置類、あるいはそれら相互間の結合部や連結部への耐震対策の重要性が問われているといえよう。図3は、ボイラー構造物の概要(1~4号機の型であり、5~8号機も基本的には同型)を示す。

図3をみてわかるように、ボイラーは吊り構造となっており、風や地震によって生じた水平力をボイラーに巻き付けてある支持鉄骨（バックステイ）から、揺れ止め装置（サイスマックタイなどとも言う）を介して鉄骨支持構造物に伝達する構造となっている。

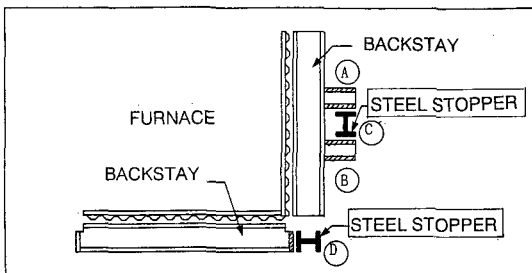
図4 揺れ止め装置（ストッパ型）

日本の発電用ボイラーでは、近年、揺れ止め装置にエネルギー吸収能を持たせた制振型のものが多く採用されているが台湾ではまだ従来からのストッパ型のもが使われている。図4がその機構を示している。鉄骨より出た片持梁形式のH型钢のストッパCとDがそれぞれボイラーの左右、前後の過大な振動を拘束している。台中火力発電所では、2号機においてストッパが大きく変形した。

例えば、図4のCに相当するH形ストッパはウェブやフランジが20mmから40mm局部座屈による変形を生じた。これが設計通りの挙動であったか否かは別として、8機の中で、最も揺れ止め装置が損傷していた2号機には他の被害が少なく、このボイラーのみが即日に復旧したことは注目すべきことである。
