# 1968年十勝沖地震における鉄筋コンクリート 造建物の被害と地盤の関係

望月 利男\* 宮野 道雄\*\* 田村 俊和\*\*\*

## RELATION BETWEEN DAMAGE TO REINFORCED CONCRETE BUILDINGS AND GROUND CONDITIONS IN THE 1968 TOKACHI OKI EARTHQUAKE

*Comprehensive Urban Studies*, No. 8, 1979, pp. 145~163

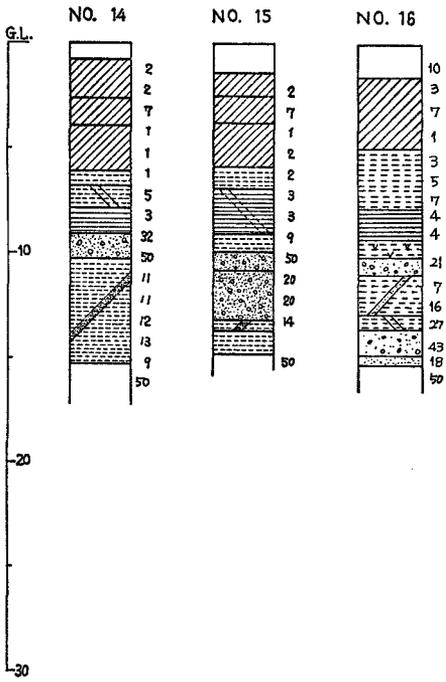
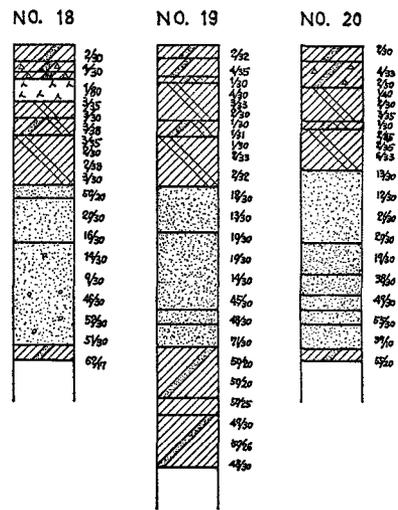
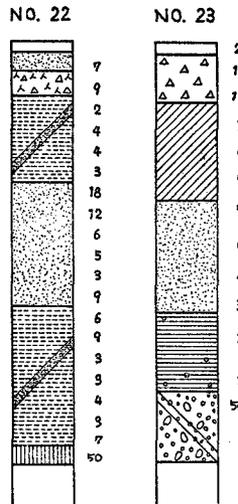
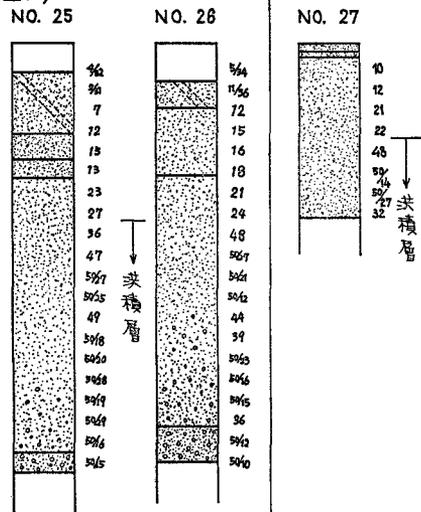
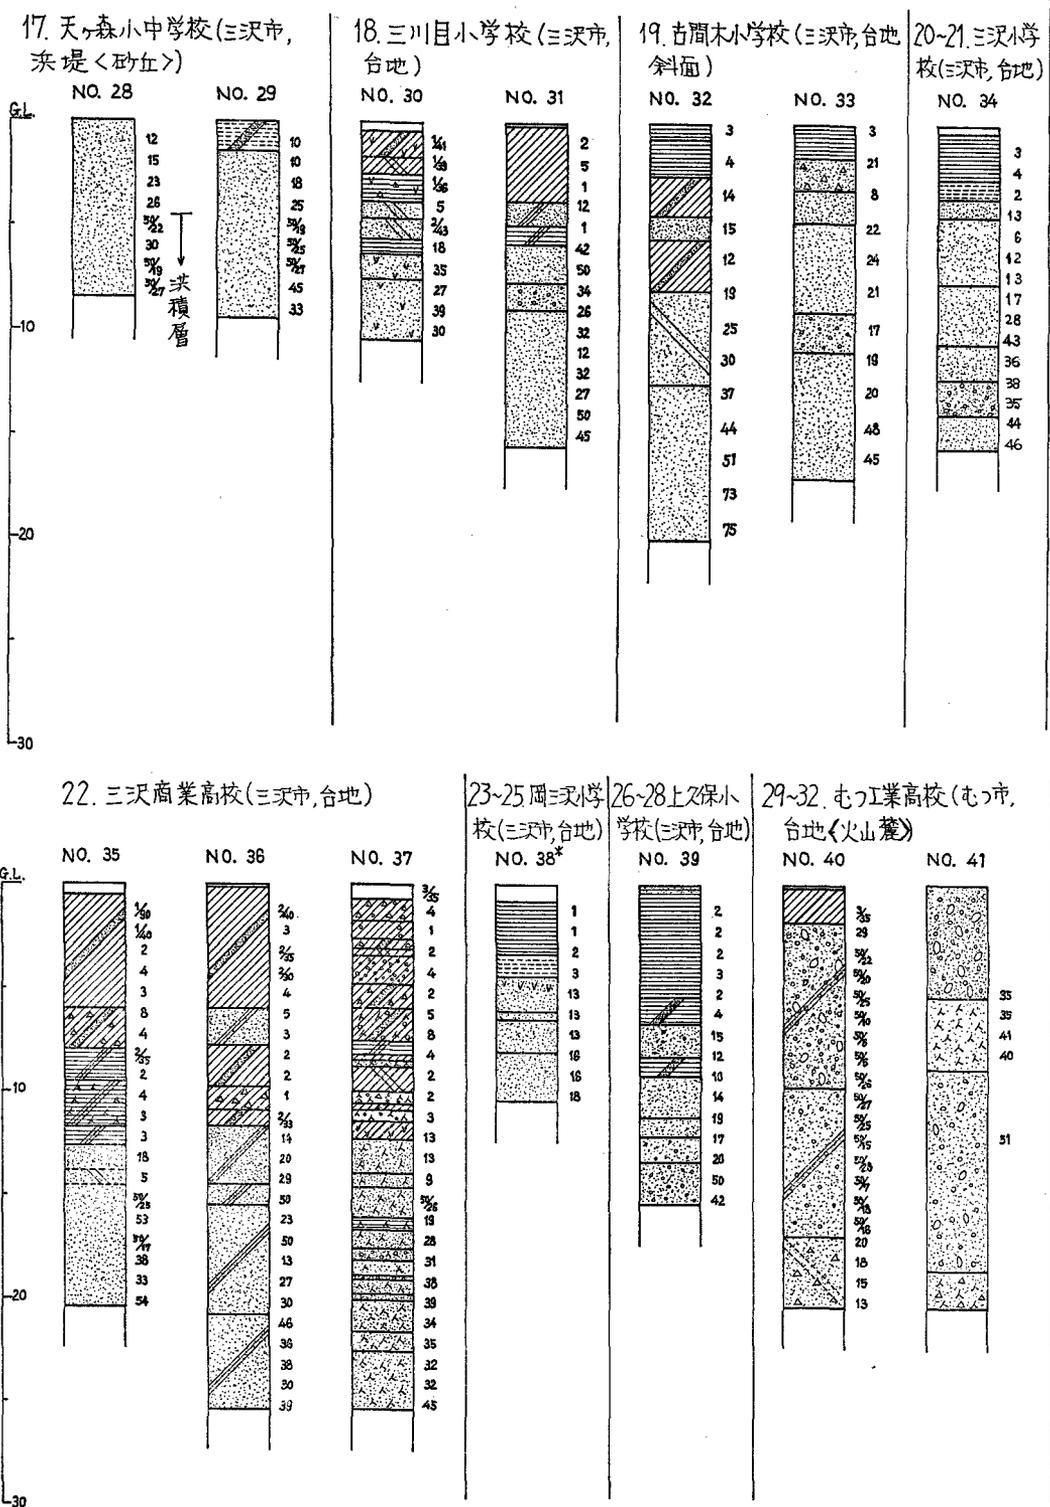
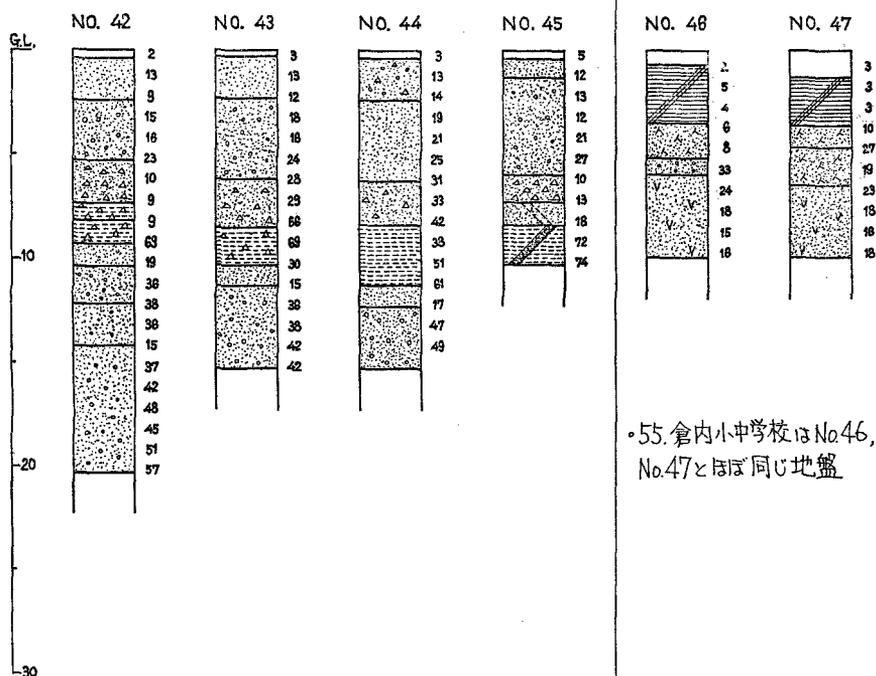
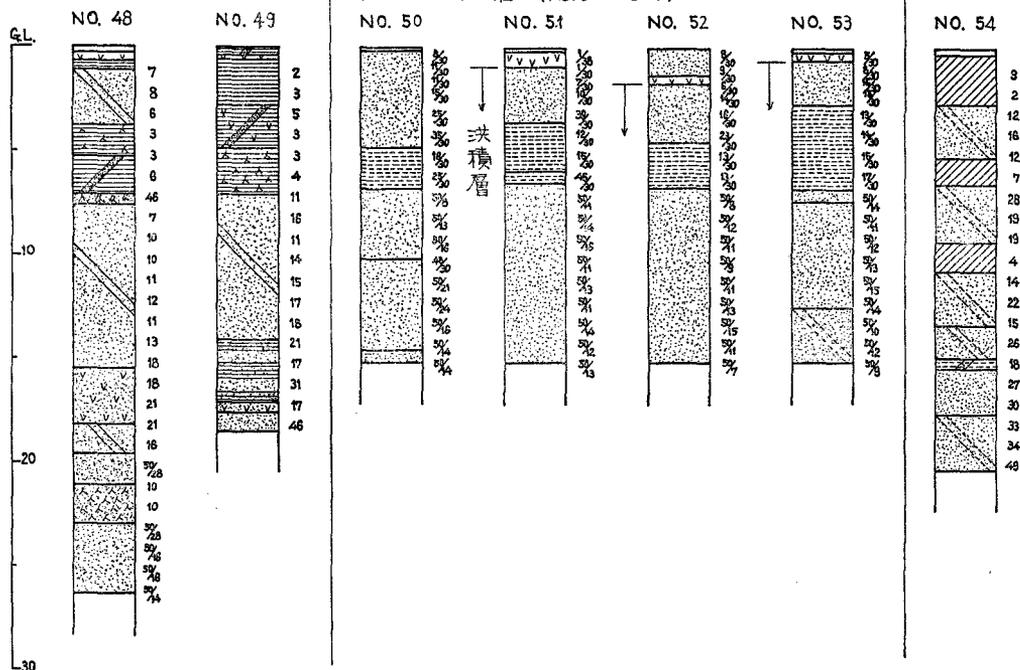
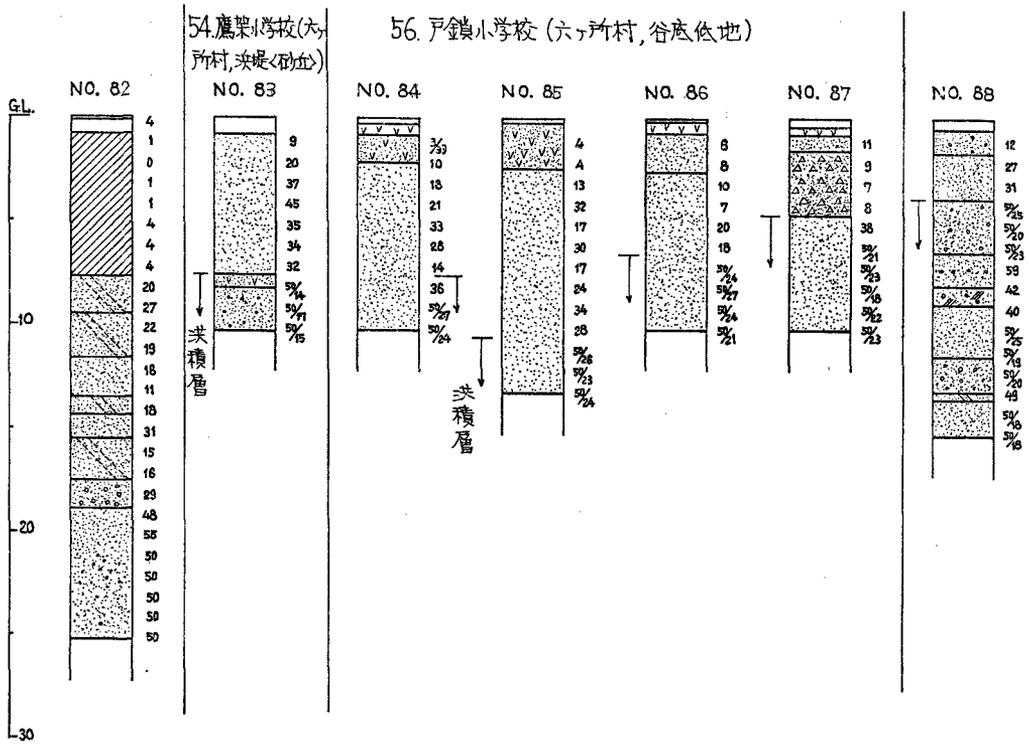
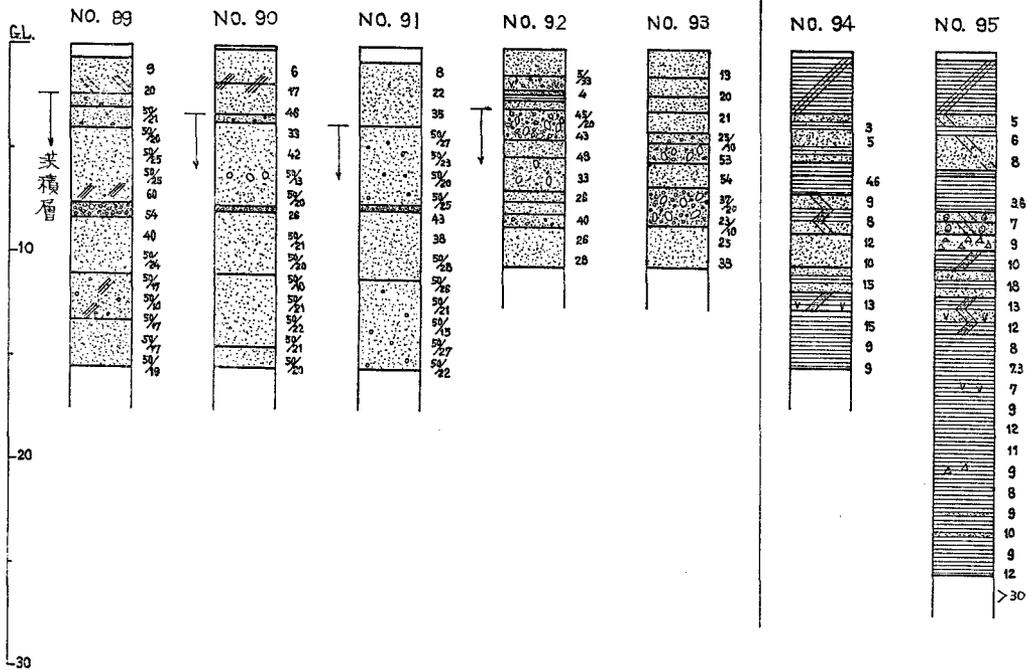
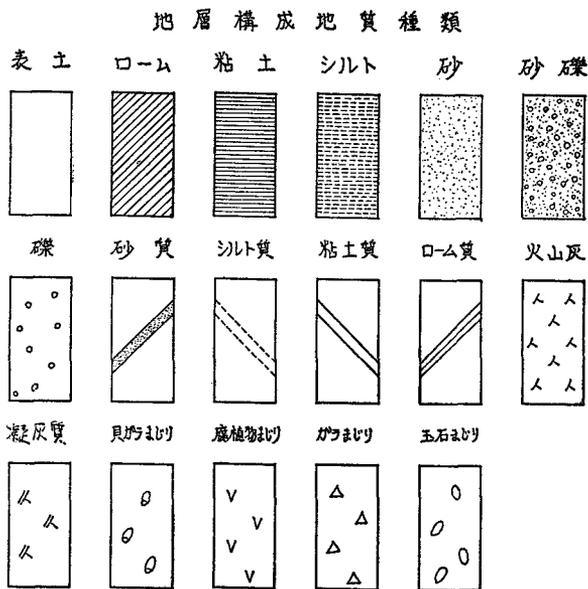
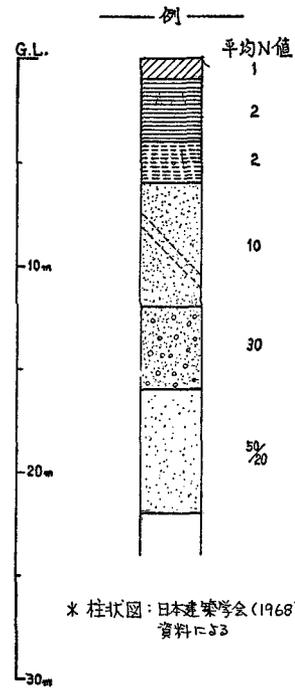
図2 建物敷地の地質柱状断面図  
 建物名の前に記してある数字は建物番号で図1、  
 表1と共通。

調査結果を表1に示す。前記  $A_c$ 、 $A_w$ 、 $\Sigma A_f$  の資料が得られ、かつ地質柱状図が入手しえた建物数は71棟である。その地域的分布および地形・地質との関係を図1に示す。表1で\*印を付けた建物(35棟)は、志賀ほか(1975)から、 $A_c$ 、 $A_w$ 、 $\Sigma A_f$  などをそのまま引用した。図2は、71棟の建物の敷地地盤(一部はその近傍)のボーリング柱状図である。図2の柱状図番号に\*印を付けた建物は、日本建築学会(1968)に報告されている地質柱状図を引用したことを表わす(2本)。

このような地盤区分によれば、図3が示すように調査棟数71棟は、1種地盤に10棟、2種、3種地盤にはそれぞれ34棟および27棟と区分される。ただし、調査地域(主としてRC学校建物の立地する地盤)の多くは台地であり、図1、2が示すように、沖積地盤にある調査建物は71棟中10棟に過ぎない。そして沖積地盤が洪積地盤(台地)より悪い(供えば卓越周期が長い)とはいえないように思われる。そのようなこともあって、地盤種の区分は沖積、洪積層の如何にかかわらず締り方の尺度としてN値を用いた。

図6は、硬質層までの深さに加えて、より地表に近い軟弱な地層の被害におよぼした寄与をみようとしたものであり、縦軸は硬質層に至るまでの表層の平均N値を表わす。若干の例外はあるが、大きな被害はこのような地盤の表現における特定の範囲に集中している。それは、ここでいう硬質層までの深さが10mを越え、かつそれ以後の地層の平均N値が10内外あるいはそれ以下の地盤である。ただし、図1～図6を総合的にみれば、台地としては最も地盤の悪いタイプに属する48, 49, 50,（五戸小学校, 図1, 2, No.77）, 60,（北里大学畜産学部, 同No.102）の被害が●のグレードにとどまっていること、あるいは軟弱沖積層が比較的厚い2下長小学校,（図1, 2, No.4～No.6）, 5（多賀小学校, 同No.12～No.13）, 44（上北中学, 同No.69～No.71）がさしたる被害を受けていないなど、地盤がより長周期化すると被害におよぼす地盤の寄与は低減化する傾向もみられる。
