阪神・淡路大震災の地震の概要と土木構造物の被害

岩 橋 敏 広*

Characteristics and Damage Investigation of the 1995 Great Hanshin- Awaji Earthquake

*Faculty of Engineering, Tokyo Metropolitan University
Comprehensive Urban Studies, No.57, 1995, pp.19- 53

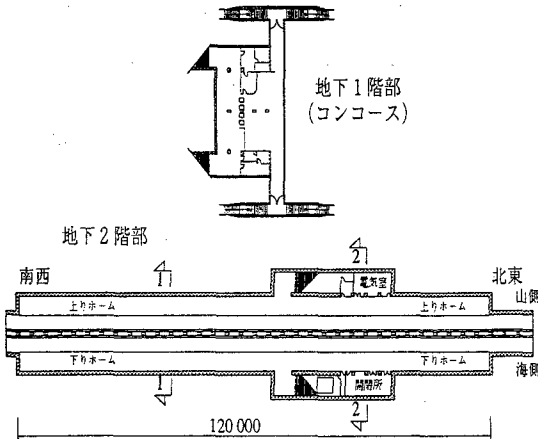
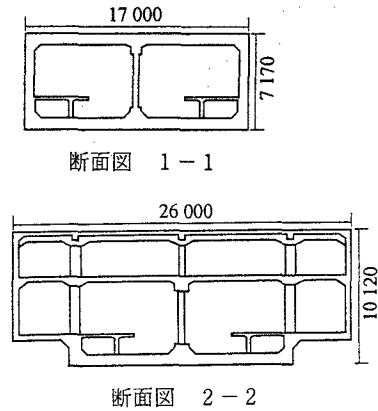
大開駅舎は、昭和39年1月に竣工した地下2階
 鉄筋コンクリート構造である(図19)。駅舎底部は、
 GL-12.02mに位置し、土被りは地下1階部で約
 1.9m~2.0m、地下2階部で約4.9mとなっている。
 地盤は沖積層の砂、砂質ローム、砂礫、粘性土か
 らなり、N値は10~50と変化しており、地下水位
 は、地下面下約3~4mと思われる。駅舎部、線路
 部は、いずれも開削工法で施工されている。駅舎
 地下2階の鉄筋コンクリート製中柱(幅100cm×
 奥行き40cm×高さ約4mの角柱)が完全に圧壊し、
 上部スラブが線路に沿って押し潰された状態
 であった。中央の支柱は、基礎部と頂部でせん断破
 壊しており、軸鉄筋は大きく線路方向、直角方向
 に曲がって露出し、帯鉄筋も完全に破断していた

(図20、写真7、8)。側壁部は、四つ隅角部で破壊していたが、損傷の程度は中柱に比べて小さかった。大開駅舎直上の地表面（国道28号線）では、長さ約100m、幅28mに渡って最大で約3m陥没

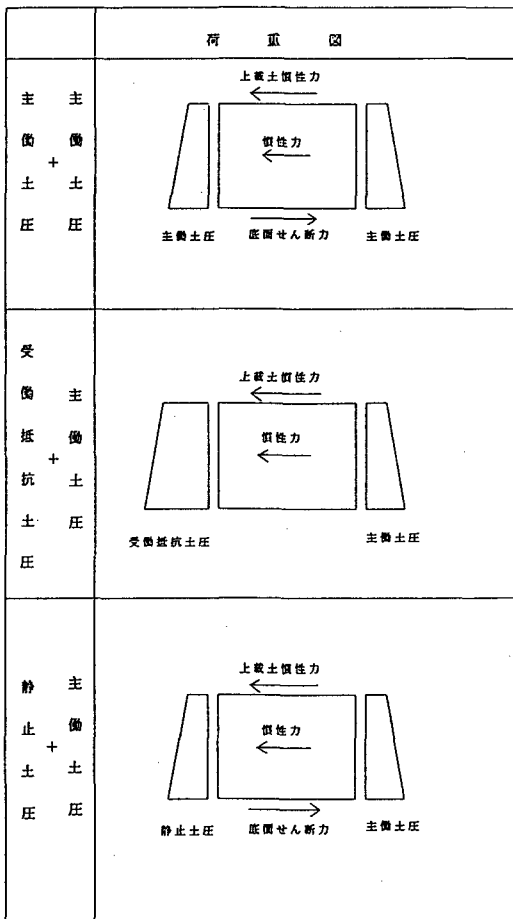
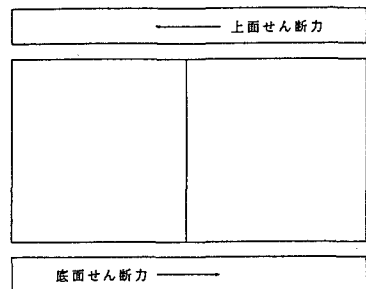
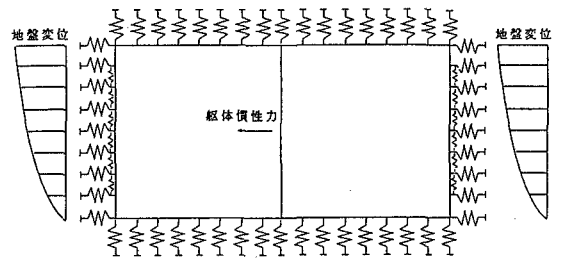
神戸高速鉄道の設計では、自重および側壁に作用する常時土圧および、上載土重を考慮しているのみで、特に地震の影響（地震時土圧）は考慮していないとの事である。被害原因についてはどのような地震力が大開駅舎に作用したか明らかでないため特定できないが、今後の詳細な検討により明らかにしたいと考えるが、ここでは今までの検討した解析結果に基づいて現時点における見解を述べる。前述の神戸大学の観測記録やポートアイランド観測記録を用いて、大開駅舎に作用する地震力を推定し、現行の震度法、応答変位法により検討した（図22、23）。この場合、地震を受ける前は、側壁、中柱の上下端部がいずれも上下床版に剛結されている場合を想定している。その結果、駅舎には、水平地震動により周辺の地盤より側壁に設計値以上の大きな土圧（変位）が作用したほか、自重による慣性力に加えてかなり大きな上載土の水平慣性力が駅舎上部床版にせん断力として作用したものと推定できる。また、中柱の圧壊については、次のような仮定が考えられる。すなわち側壁、中柱とも、上下床版に剛結されている場合には、水平慣性力はほとんど側壁によって分担され、中柱に作用する曲げモーメントは小さい。水平震度を増加させても側壁の分担率は低減せず中柱の曲げモーメントは、降伏モーメントを越える事はない。しかし、側壁と上床版あるいは下床版がピン結合である場合（側壁部に何らかの損傷があった場合）は、中柱の分担する水平荷重が増大し、曲げモーメントも増加する。このような場合、水平震度が、0.6~0.65に達すると中柱には降伏モーメント以上の曲げモーメントが作用する事が算定できた（図24）。また、これらの結果を動的解析法による解析結果と比較すると上載土の慣性力をせん断荷重として適正に評価すれば比較的良い対応を示す事が分かった。以上の解析から、大開駅の倒壊のメカニズムとして次のように考えられる。大きな水平地震力（水平震度0.6以上：主として上載土の慣性力）により、側壁下端部の底盤部との打ち継ぎ部付近、あるいは側壁と上床版との接続部が破壊し、側壁と上床版あるいは下床版がピン結

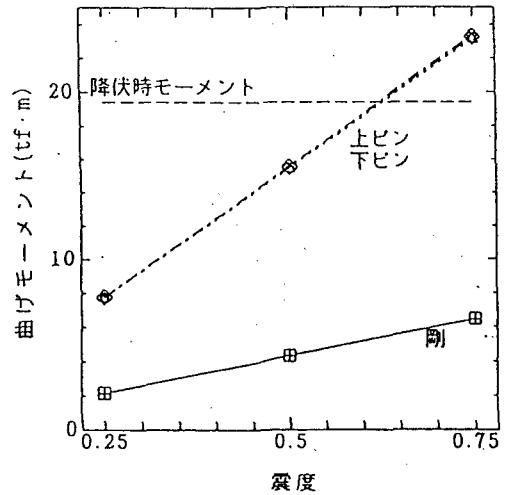
図24 上載土の震度と中柱に生ずる曲げモーメント

合に近い状態あるいは水平方向に移動し、側壁の受けていた地震荷重が解放され中柱に集中したため曲げ破壊し、上載土を支持出来なくなったため、中柱が圧壊したと考えられる。これらの破壊形態は、特に上下動による大きな影響が無くても起こり得るものと考えられる。このような見解が正しいかどうかは今後の調査検討で明らかとなる。また、どの程度の地震力がどのような分布で構造物に作用したかは正確には判らないものの設計値以上である事は十分考えられる。

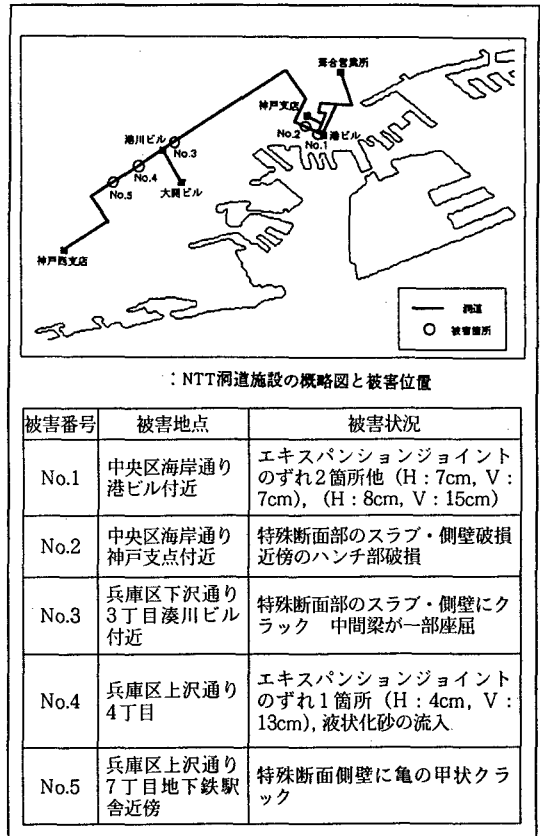
表5 NTT 洞道施設の被害状況

神戸市内のNTT施設は各営業所間を結ぶ全長約11kmの洞道施設と全長約11km、約4000スパンの地中管、架空線路から構成されている。洞道施設は、東灘区の3kmのシールド式洞道と中央区から長田区にかけての8kmの洞道（開削式、シールド式）からなる。設備被害としては、シールド洞道には被害はなく、中央区から長田区にかけて約4kmに渡り被害が集中している。主な被害は、表5に示すように矩形洞道の特殊断面、その近傍のジョイント部の破損である。また、神戸市内に埋設された約360km、約4000スパンからなる埋設管の2～3割に被害が生じていると報告されている。主な被害は、管路のマンホール内への押し出し、マンホール管の折損などであり、ケーブルには大きな被害はないようである。ケーブルは、建物との

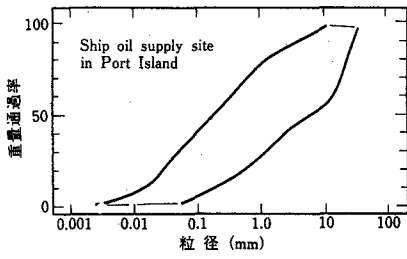
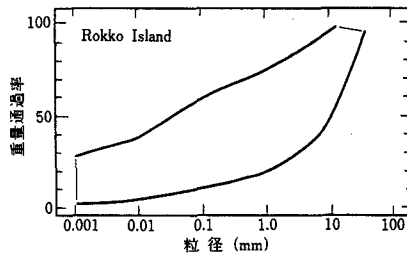
液状化の被害が大きかったウォーターフロント地域は、昭和35年より以前に埋め立てられた旧人工島地域と、昭和42年以降に埋め立てられたポートアイランド・六甲、アイランドの2つに大別される。ポートアイランドは、須磨の丘陵地から採取された土砂（平均粒径D50：0.2mm - 8mm、礫分15% - 65%、シルト分：3% - 35%）により造成され、六甲アイランドの埋立材は神戸の山中から採取した凝灰岩質の細粒分を多く含んでおりかなりの礫を含んでいる。図26に2つの人工島の埋立材料の代表的な粒径加積曲線を示す。これらは粒度配合が良好で締め固まりやすく、内部摩擦角も35度以上であり静的には安定した材料で、液

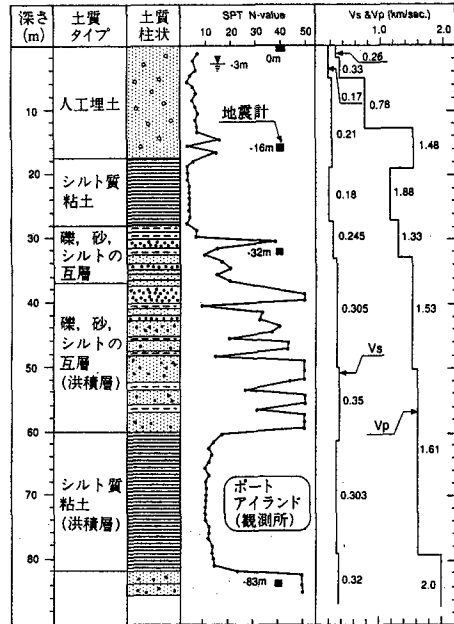
状化強度も大きい。図27にポートアイランド北部の代表的な地点の土質柱状図である。マサの埋立が18m深さまでなされており、それ以深に軟弱な沖積粘土層が存在している。30~60mの深度にN = 10~50の砂礫と粘土砂層の互層が存在しているが、高層建物の杭基礎はこの層を支持層としている。

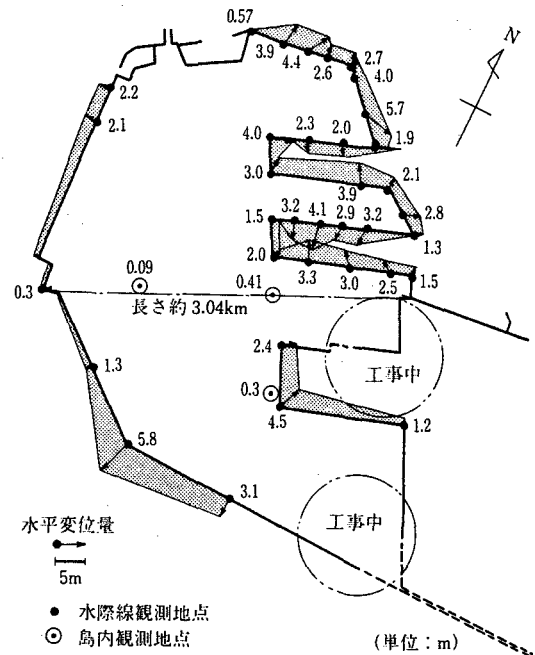
没した。移動量は1m~3m、沈下量は2m~3mに達しているものもあった(図29、30)。ケーソン護岸の移動の原因は、護岸の基礎地盤の液状化による水平土圧(泥水圧)の増加によるものと考えられる。基礎地盤-構造物がどの程度液状化したか現段階では定かではない。ボーリング調査等によって明らかにする必要がある。港湾護岸の被害は、本土側の埋め立て地にも発生しており、特に建設年代の古い護岸が壊滅的な被害を受けた。これらの護岸のほとんどが、設計値以上の加速度を受けたものと考えられる。しかし摩耶埠頭の第一突堤の西側の耐震護岸(鋼管杭で支持された栈橋k式護岸で、設計水平震度:0.25)では、背面の一部にわずかな沈下がみられ、エプロンの境界部の継ぎ目に20cm程度の段差が生じた程度の軽微な被害にとどまり、耐震設計の有効性を証明していると言えよう。液状化によるライフラインの埋設管の被害の詳細は現時点では不明であるが、ガス、上下水道、通信等は、本土側の埋め立て地等でかなりの被害があったものと推定される。

図29 ポートアイランドの岸壁の地震後水平変位(運輸省第三港湾建設局によるG.P.S.測量結果による)

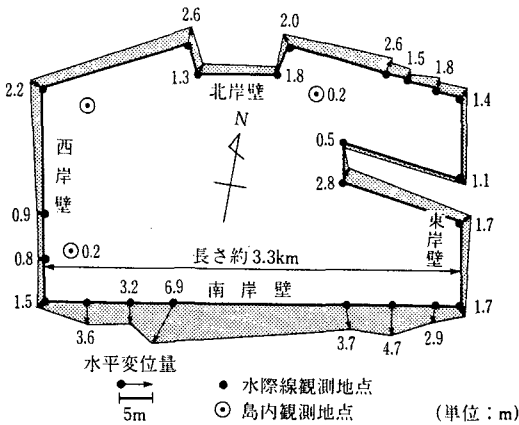
図30 六甲アイランドの岸壁の地震後水平変位(運輸省第三港湾建設局によるG.P.S.測量結果による)

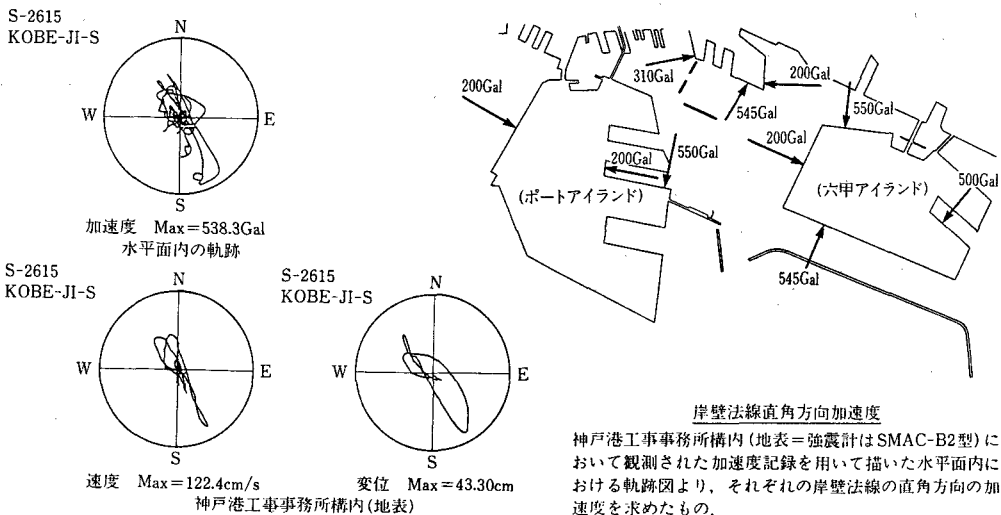
ポートアイランド、六甲アイランドとも全地域が液状化したわけではなく、両島ともサンドコンパクションパイル等で液状化対策が施工されていた区画では、噴砂や地割れなど液状化の痕跡は見あたらなかった。この地域の地表面の加速度は、250gal以上に達している事が港湾技研の観測データ(図31)等から明らかであるが、写真に示す事

図31 神戸港の各岸壁における最大加速度ベクトル成分
