トルコ・コジャエリ地震の建物被害調査の抄録

北山和宏*

Summary on Investigation to Buildings Damaged by 1999 Kocaeli Earthquake in Turkey

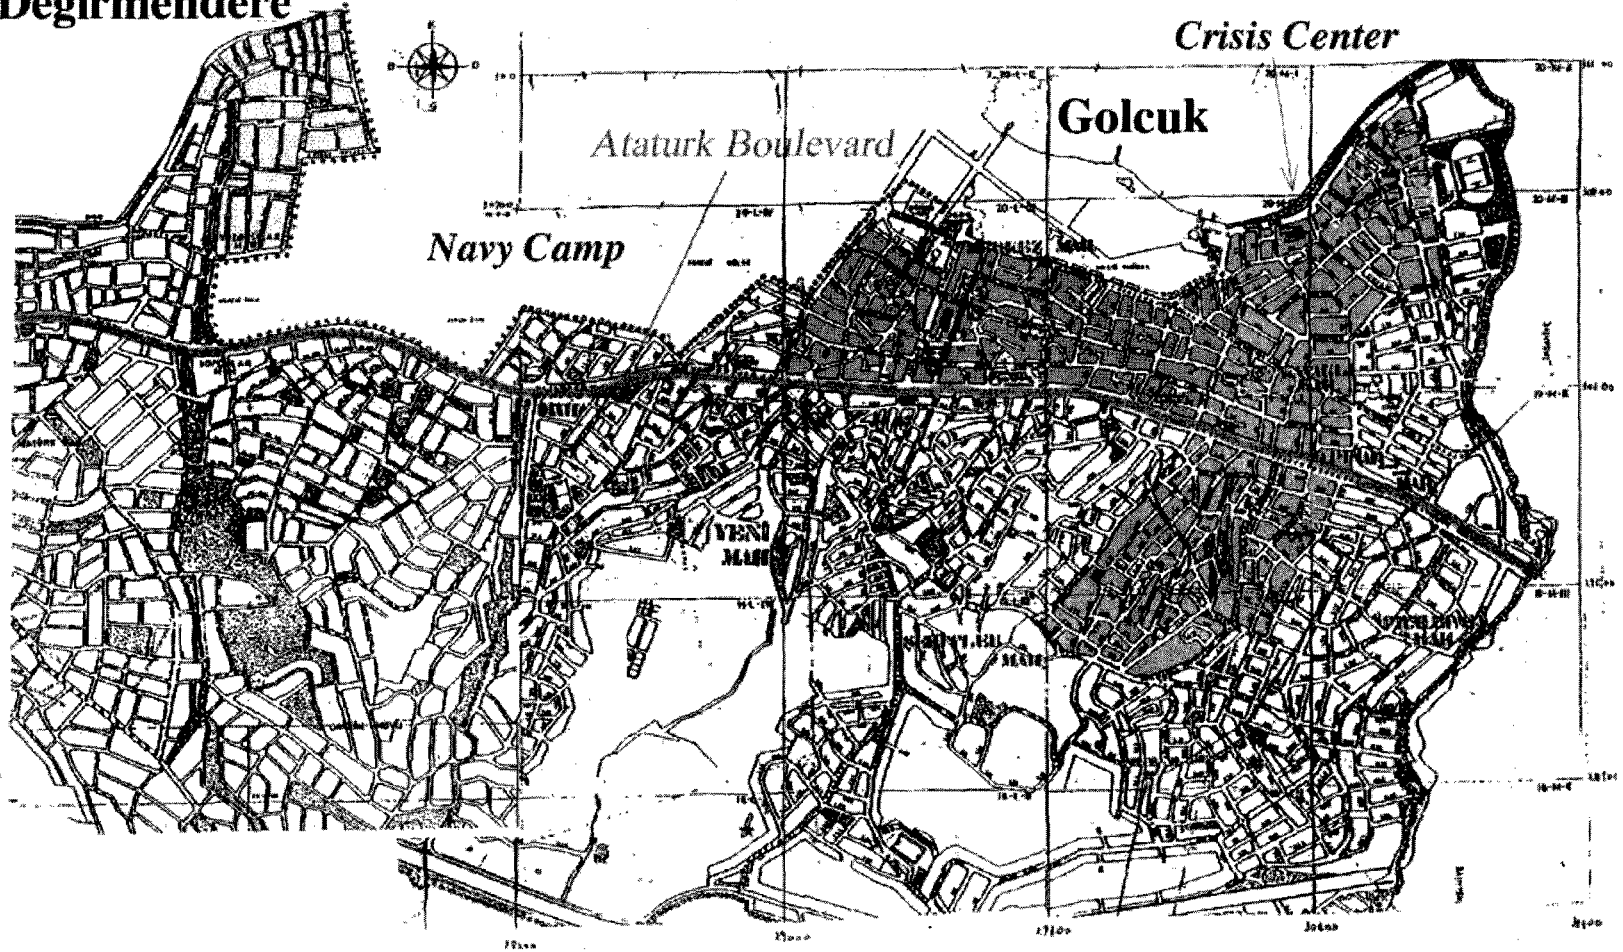
図2 ギョルジュクとデイルメンデルの市街図

1999年9月6日の深夜24時にイスタンブール市内のホテルに到着した。翌9月7日から9日までの3日間、イスタンブールから東に約120km離れたギョルジュク市（震源近傍）の海側地域における建物全数調査を行なった。調査区域（写真1）はマルマラ海沿岸からアタチュルク大通りを横切り山岳部に至る南北のストライプとした。これは、被害の激しかった海側からほとんど被害の見られなかった山側まで全数調査することによって、激震地区のおおよその被害率を推定できると考えたからである。ギョルジュク市街および調査区域を後述のデイルメンデル地区とともに図2に示す。ハッチした部分が調査区域である。なお同図の海沿いにある海軍基地部分は地図上には記載されていない。

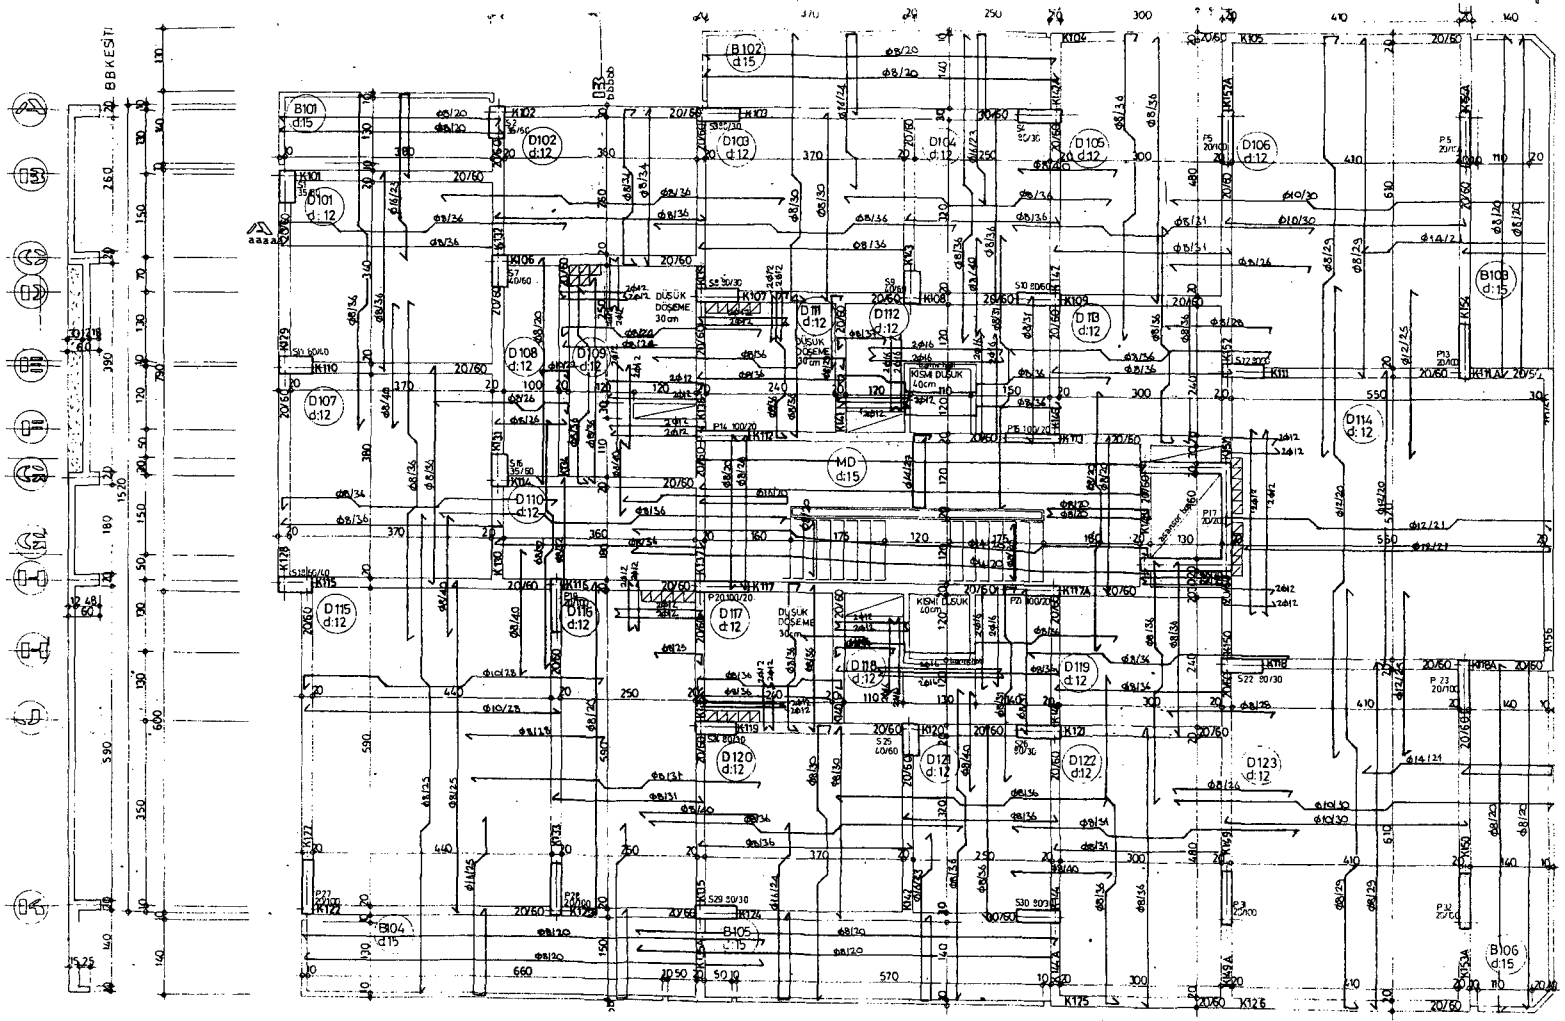
図4 6階建て鉄筋コンクリート建物の構造図

当地にて偶然にも6階建て鉄筋コンクリート造集合住宅の設計図書を手に入れ¹⁾、この建物がアダパザル市内にあることが判明したため詳細に調査することにした。9月13日に詳細調査を行なった。所在地を図3に、設計図面の一例を図4に、建物全景を写真9にそれぞれ示す。

当該建物（1995年に設計完了）は建設途中で骨組が6階まででき上がり、上層階から非構造部材である中空レンガを施工しつつある途中であったため、被害状況を詳細に調べることができた。西面を除く3面には2階以上に1.5mの跳ね出しがあり、跳ね出しの先端にはALCブロックあるいは中空レンガを積んで帳壁としていた。1階および2階の伏図を図5に示す。図中の数字は5段階で評価した部材の損傷度で、数字が大きいくほど被害が激しかったことを表わす。エレベータ・コアのコ字型連層耐震壁を除くと純フレーム構造であるが、梁の配
