台湾集集地震土木構造物の被害と特徴

Damage Characteristics of Civil Engineering Structures by the 1999 Ji-Ji Earthquake, Taiwan

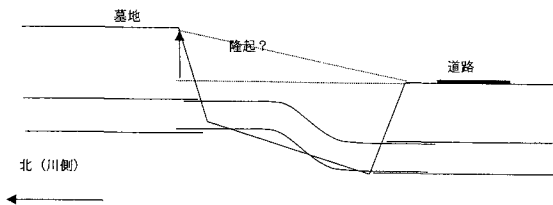
図17 石岡ダム～豊原給水廠に至る
導水路トンネルの断層の被害

断層通過点のトンネルの被害隆起側（写真15 (a),(b),(c)）、元の部分（写真16 (a)）、導水路トンネル内の被害（写真16 (b)）、および取水堰とトンネルの連結部付近の被害（写真17）を示す。導水路トンネルは、高さ3.7m、内径3.8m～3.2m、コンクリートの巻厚70cm、H型鋼（15cm×13cm,t=10m/m）が支保工として、約60cm毎に埋め込まれている。トンネルの土かぶり、約5mである。断層（B-Line）が導水路部分を横切っており、通過地点で、約4mの段差（東側が隆起）が生じ、トンネルが切断されている（写真15 (a)～(e)、図17）。また、断層部から石岡ダムに至る導水路トンネル内には、三箇所打ち継ぎ目があるが、軸方向（断層通過点から石岡ダムの方向）に圧縮を受けたため、その影響で、その部分で幅約10cm以上

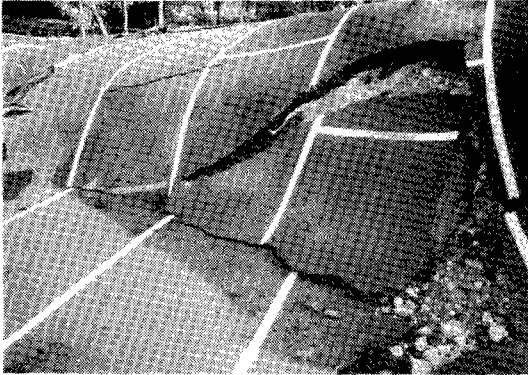
(a)

(5) 台中県霧峯では、垂直変位約2m、水平変位約1mの断層が、幸福小学校の校庭を横切った（写真5（a),(b),(c)）。この地域では、地表付近に沖積層が存在しており、断層変位による斜面や建物の

写真5 霧峯の幸福小・中学校の総合運動場の断層

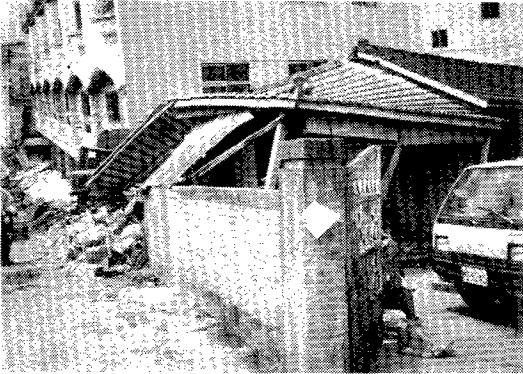
写真8 内湾地区の断層と建物の被害

(6) 内湾地区においても、断層の隆起（東側約2m程度）が確認された。断層の直上の新築家屋の被害が見られるが、断層から、約10m程度離れた部分では、家屋もブロック塀にも被害はなく、表層地盤の地震動の増幅は殆ど無かったものと推定される（写真8）。

断層上の建物は倒壊したが約10m離れたブロック
塀には被害なし

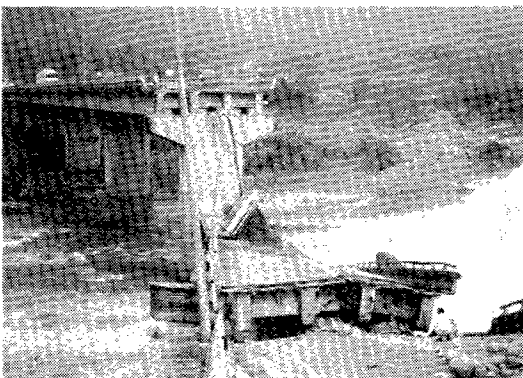
(a) 写真10 (a),(b) に、稗豊橋の被害を示す。

写真10 石岡ダム下流の稗豊橋の被害と河床に滝が出現

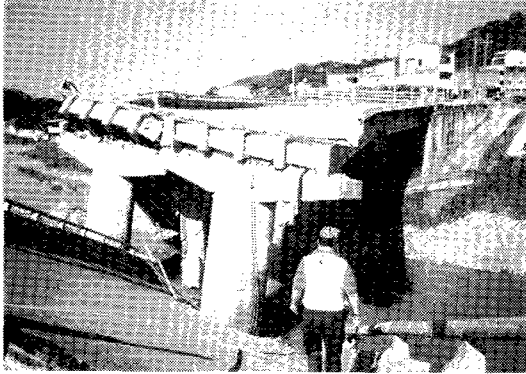
(a)

(b) 写真11 (a),(b) に、石圍橋の崩壊・落橋の被害を示す。本橋梁は、石岡ダム上流（東方）3号線にある5径間の鉄筋コンクリート造単純橋である（1994年9月竣工）。断層により橋梁の左岸東側が隆起（5m程度）し、このため、橋脚が倒壊し落橋したものと考えられる。

写真11 石圍橋の崩壊・落橋の被害

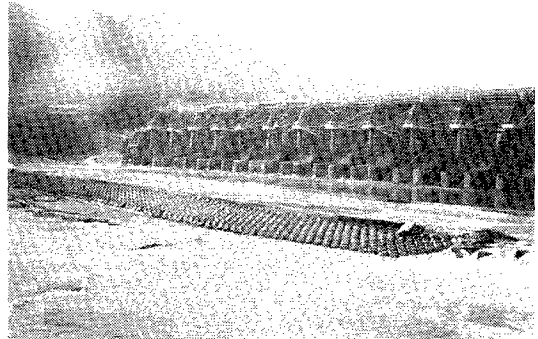
(d) 河床の隆起と堤体の被害

石岡ダムは、台中県石岡郷の大甲溪（Ta-Chia River）の下流に位置し、堤高25m、堤長357mの重力式コンクリートダムである。1974年10月31日に竣工し、1977年10月15日に完成した（総工費480million dollar）。ダムは、右岸側より左岸側にかけて18門の取水堰と2つの調整用洪水ばきを有するが、一番右岸寄りの取水堰4門（洪水吐No.15）のところに、前述の地震断層（C-line）が通過し、取水堰の4門の破壊を生じさせている（写真14 (a),(b),(c),(f) 写真1）。河床の左岸側が露出などから左岸側が隆起したものと考えられる（写真14 (d)）。台湾経済省水利処が地震後に測量した結果では、左岸側の洪水吐No.15の天端で約11m、右岸側非越流部で約1m隆起しており、結果的に10mの段差が生じたことになる。また、右岸側の詳細調査から、取り付けコンクリートも2m程度ずれており、下部の水平打ち継ぎ目からも漏水している。しかし、取水堰の断層から離れている部分では、クラック等はあるが大きな被害に至っていない（写真14 (e)）。

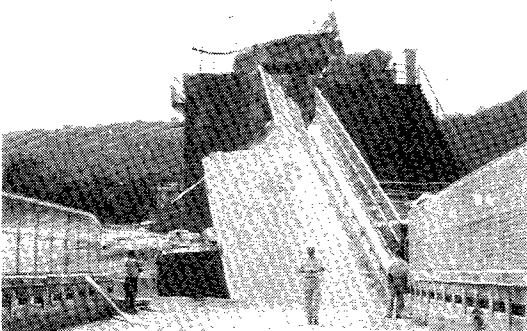
(b) 断層による隆起：
約10mにより全18門の内右岸側4門が倒壊

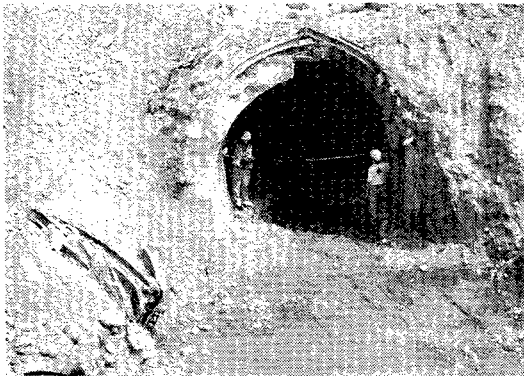
(b) 導水路トンネルの被害-1 (隆起側)

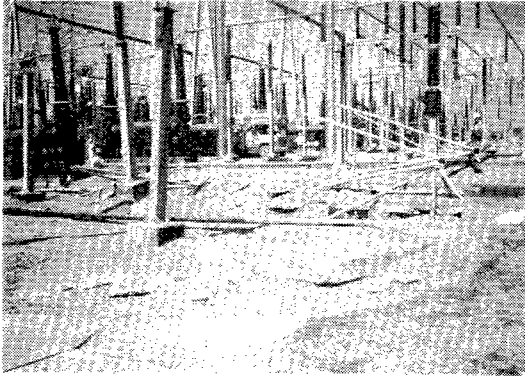
中寮開閉所は、丘陵地にあり、北側が約20m程度高く、北から南にかけて緩やかな勾配がついている。345kvの4系統の開閉設備を有している（図18, 図19）。これらの変電設備の大部分が地震により大きな被害を受けた。被災の原因は、地盤震動と構内に生じた断層（N20W方向の亀裂が確認）による地盤変状と考えられる。表層の砂地盤（盛土）の一部が液状化していた。地盤変位は最大で水平に1.4m（右ずれ）、東側が約1m～1.5m程度盛上がっている（写真20（a））。このため、地下に埋設してある制御関連のケーブル用コンクリートダクト（幅1m、深さ1.1m）が、完全につぶれていた（写真20（b））。変電機器、碍子の大部分が破損した（写真20（c））。また、変圧器基礎も100cmから150cmずれていた。送電線受け入れのための鉄塔基礎が一部浮き上がっていたが、当面の送電には支障が無いようであった（写真20（d））。復旧のための変電機器の取り替え作業を実施していた。

(a) 地盤の変状、液状化

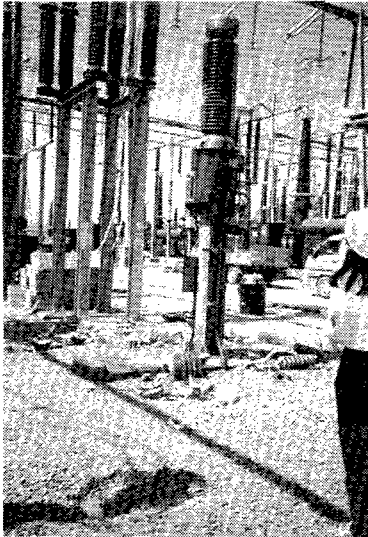
(c) 変電機器の被害

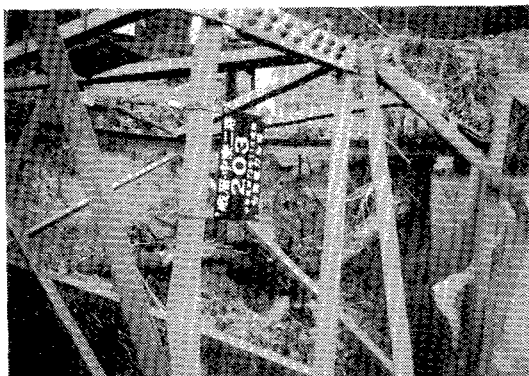
倒壊した国姓の送電鉄塔（#203）の被害を写真22（a）～（d）に示す。本鉄塔は、懸垂型鉄塔で斜面に建設されている。基礎形式は4本基礎で、斜面の山側に2本、谷側に2本で、基礎レベルには約4m段差がある（図20、図21）。鉄塔は線路直角方向谷側に根本から倒壊している（写真22（a）、（b））。基礎部は比較的健全であり、角錐の4脚の内、山側の1脚が、約2m程度露出している（写真22（c））。周辺斜面では至る所で崩落が発生しているが、断層らしきものは、発見されていない。鉄塔の被害の主要因は、地震動による地盤変状、斜面崩壊により基礎の変状（移動）と思われるが、断層との

(b) 国姓の送電鉄塔（# 203）の倒壊

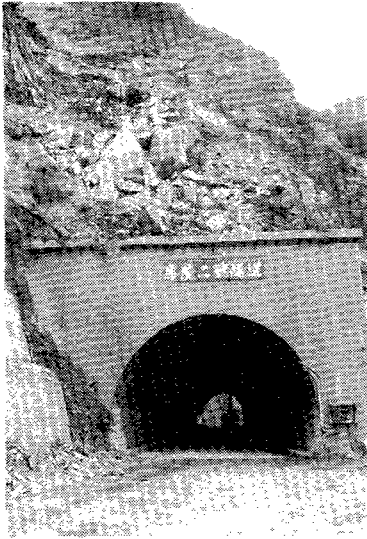
(b) 写真23(b)は、さらに上流の馬陵2号トンネル（2車線、内径約7m）の坑口の被害を示したものである。この付近では、大きな斜面崩壊があり、トンネルの坑口が崩落した土砂で埋まった状態であった。坑口付近では、トンネル周辺の地山の表層滑落型崩落により損傷を受けていたが、トンネル内部の覆工被害は大きくなかった。

(b) 8号線：馬陵第2トンネル坑口の被害

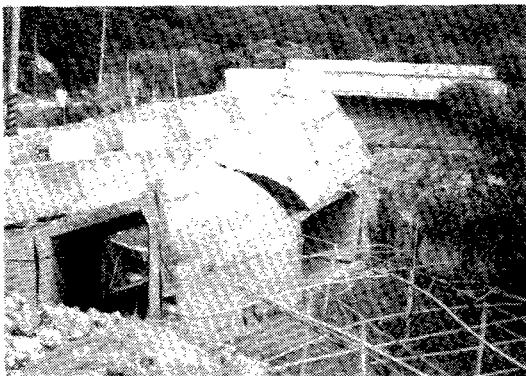
いることが確認できた。断層に伴う河床の隆起により、アプローチの道路取り付け部(写真左側)と橋桁取り付け部に段差が生じ、このため、構造体が大きなせん断変形を受け崩壊したものと考えられる。(1-4)集集ダムの導水路トンネル(写真25)

写真24 食水坑平和橋通行用地下道の被害

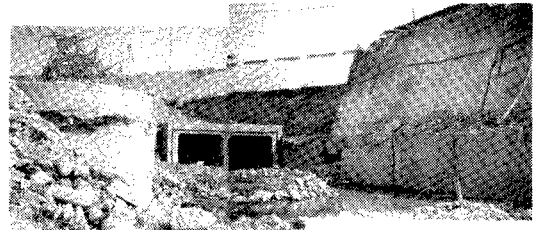
写真25 集集ダムの導水路トンネルの被害

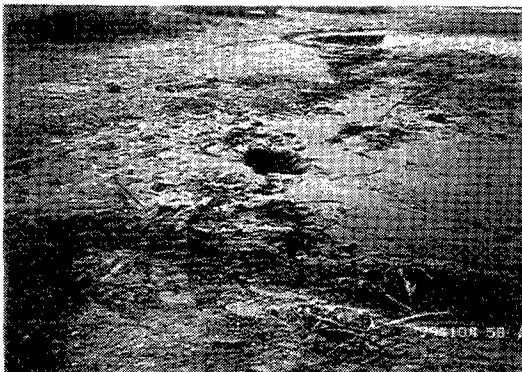
(2) 鹿港では、動圧密工法により地盤改良した部分と未改良した部分があるが、この未改良部分において、液状化による噴砂口が点在していた（写真28）。

写真28 彰化県鹿港の港湾建設ヤードの液状化による被害（文献3）
