## 2001年インド西部 Kutch 地震 (Mw7.7) の被害調査

Report on Damage Investigation due to the 2001 Kutch  
(Western India) Earthquake (Mw7.7)

*Comprehensive Urban Studies*, No.75, 2001, pp.25-52

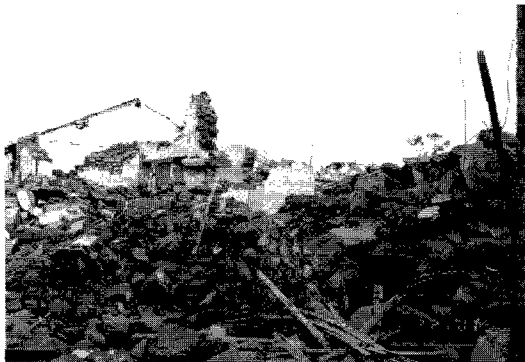
図20 震央付近の農村部のレンガまたは石積の家屋の被害(Kukmaの全壊跡)

合は、図20～22に示すように、殆どの建物が跡形を留めることなく全壊しており、倒壊率はほぼ100%に近い。

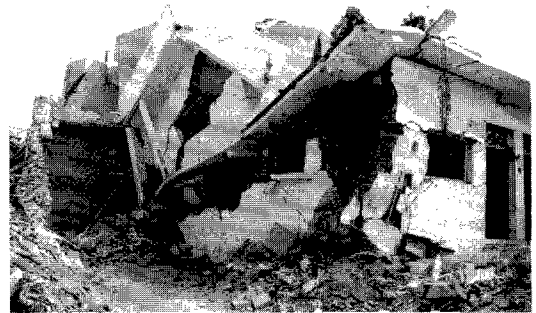
図22 震央付近の組積造家屋の被害(Anjar)

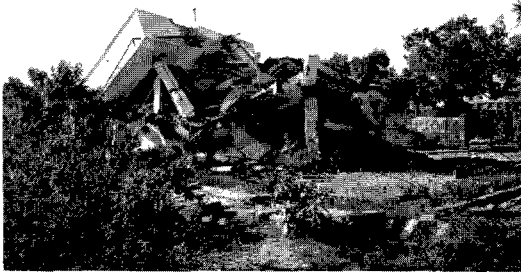
この主な建物は、各都市の中心部に集中しており、レンガや石積み組積造建物の被害に比べて若干軽いが、RC柱や梁が破壊、レンガ積みの壁の破壊など被災した建物が多かった(図23、図24)。また、新築のRC造建物でも、ピロティー形式のものに被害が集中していた(図25、図26)。

図24 震央付近のRC造建物の被害(Manfera)

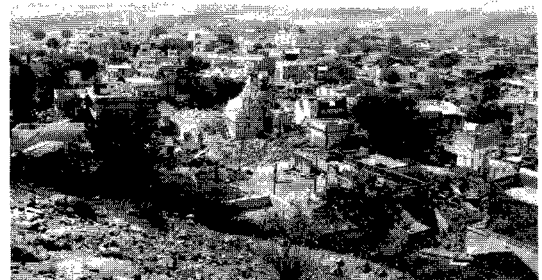
谷地、盆地、崖地等の不整形地盤では、地震動の散乱・合成に伴う振幅の増大と位相特性の変化(地震動の焦点効果)により、大きな地震被害が生じていることが、過去の地震被害でも明らかとなっている。今回の地震被害でも、この特徴が見られた。図27は、Bachauの小高い丘(岩盤露頭)の上から町全体の被害状況を見たものであるが、多くの被害は、特に丘の麓に集中しているようで

図27 付近の丘から概観したBachauの町の被害状況  
(丘の麓に被害が集中)

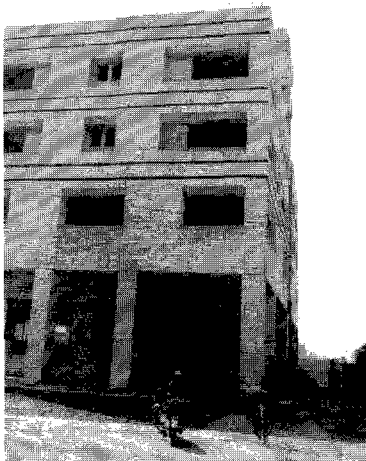
図25 震央付近の4階建て新築建物の被害  
(GandhidhamのRC造建物)

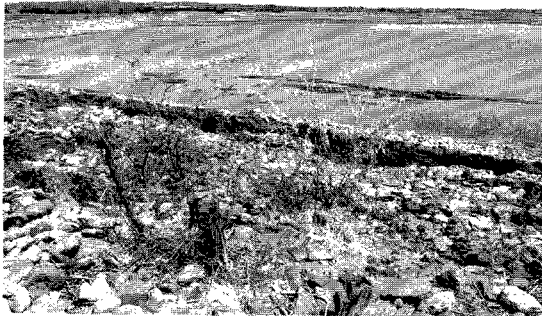
②Chang ダム：堤体の高さ20mの灌漑用のアースダムであり、堤体はほぼEW方向に直線であるが、西側の端部で北方に曲がっている。被害箇所は、曲率を持つ西側の端部に集中していた。もっとも被害が大きかった位置は、旧河川に一致しており、堤頂部では、幅約20mに渡り最大で約5m以上沈下しており、多くの巨大なクラックが見られた(図39)。ダム湖底の地盤では、各所で液状化が生じていた。このため、液状化による側方流動により上流側の法面では、斜面崩壊(すべりと沈下)および多くのクラック(最大開口変位4.5m程度)が見られた(図40)。また、取水口も大きな被害を受けた(図41)。Chang ダムの堤体頂部において、常時微

図40 Chang ダム法面の斜面崩壊

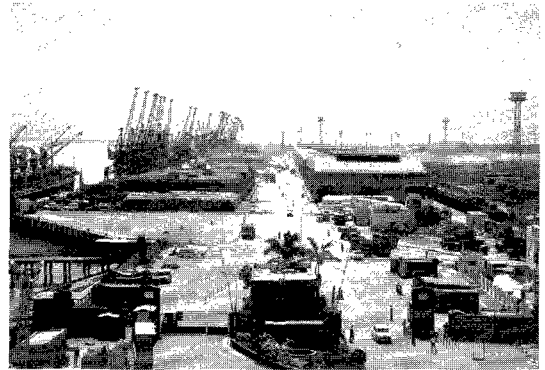
図43 Kandla 港の全景

Kutch 地域では、今回の地震で Kandla 港が大きな被害を受けた。Kandla 港は、英国統治下の時代に建設(1895年)されたインド最大の貿易港であり、ガントリークレーンを持つ幅45m、長さ1.2km に及ぶ9つのバース(No. 1～No. 9)がある(図43)。

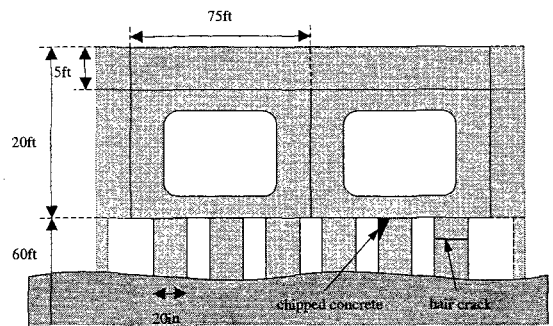
図44 Kandla 港 (No. 1～No. 5埠頭) の全体模式図

①No. 1～No. 5の5つのバースで大きな被害を受けた。No. 6～No. 9のバースは、被害が少なく使用されていた。図44にパイロン部分(No. 1～No. 5のバース)の構造模式図を示す。コンクリートパイロンには、曲げによるヘアクラックが多数生じているが、構造的には問題とはならない軽微なものであった(図45, 図46)。ただし、常に海水に晒されているので、腐食による劣化が進む可能性があり、鋼板や炭素繊維などにより、早急に劣化防止をする必要がある。

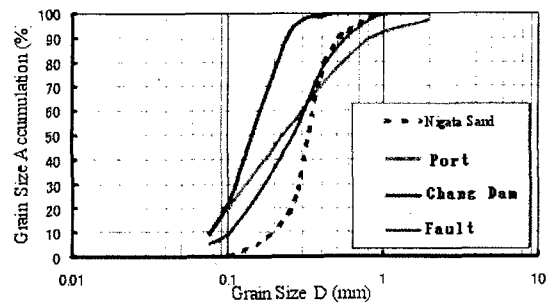
④Friend タンクヤードにおいても、タンク周辺の地盤が液状化し、海に向かって側方流動が生じていた。その他 Chobari, Bhuj, South of Khadir island Kadhan (Pakisutan) においても液状化が認められた。⑤図70は、液状化が生じた Kandla 港、Chang ダム、Chobari で採取した砂の粒径加積曲線を新潟の液状化地点で採取した砂の結果と比較して示したものである。これらの地盤で採取したものは、平均粒径  $0.15 \sim 0.30 \text{ mm}$  の液状化細粒分を多く含んでいることが分かった。

図70 液状化地点の地盤材料の粒径加積曲線
